2026年5月29日

(株)グローバル・ニュークリア・フュエル・ジャパン
取締役社長 山崎 肇

2026年3月14日に発生した弊社分電盤での火災に関する報告

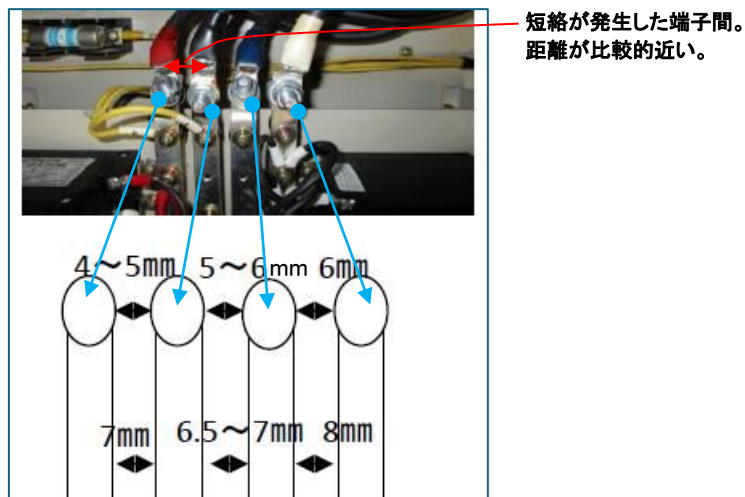
消防局による鎮火確認後、分電盤内での火災（短絡）発生原因の調査及び社内での協議を行いました。その結果、このことだけで、直ちに短絡を発生させるような状態ではありませんが、分電盤内に端子間の距離が比較的近い所が存在したことが分かり、一つの原因であると考えました。

短絡が発生した分電盤内の端子間距離の状況

このため、3月18日までに、工事記録書類により端子間距離が短い可能性があると考えられた分電盤94台（全330台中）について、優先的に現場の点検を行いました。そして、上記94台のうち、このことだけで直ちに短絡を発生させるような状態ではありませんが、端子間距離が短いと判断された9台の分電盤について、端子部に絶縁テープを巻く処理を4月2日までに完了しました。

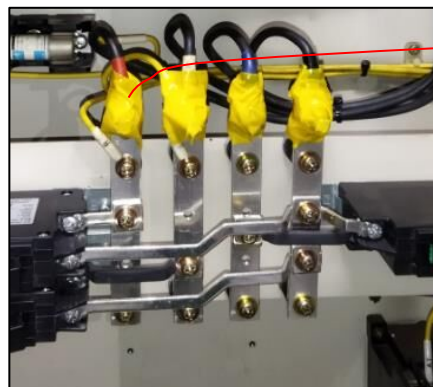
端子部に巻かれた絶縁テープ

端子間距離が近い分電盤についての絶縁テープ処理の様子

社内の全 330 台の分電盤について、点検者に短絡の原因を予め教育したうえで点検・設置工事の際の切削粉等の清掃作業を実施し、5 月 28 日に完了しました。点検の結果、4/2 までに処置した 9 台に加え、新たに端子間距離が短いと確認された分電盤 2 台についても、このことだけで直ちに短絡を発生させるような状態ではありませんが、絶縁テープを巻く処置を実施しました。今後、今回短絡が発生した当該分電盤 1 台及び端子部に絶縁テープを巻く処置をした 11 台の分電盤について、適宜端子間距離を広げる等の恒久的な措置を実施していきます。

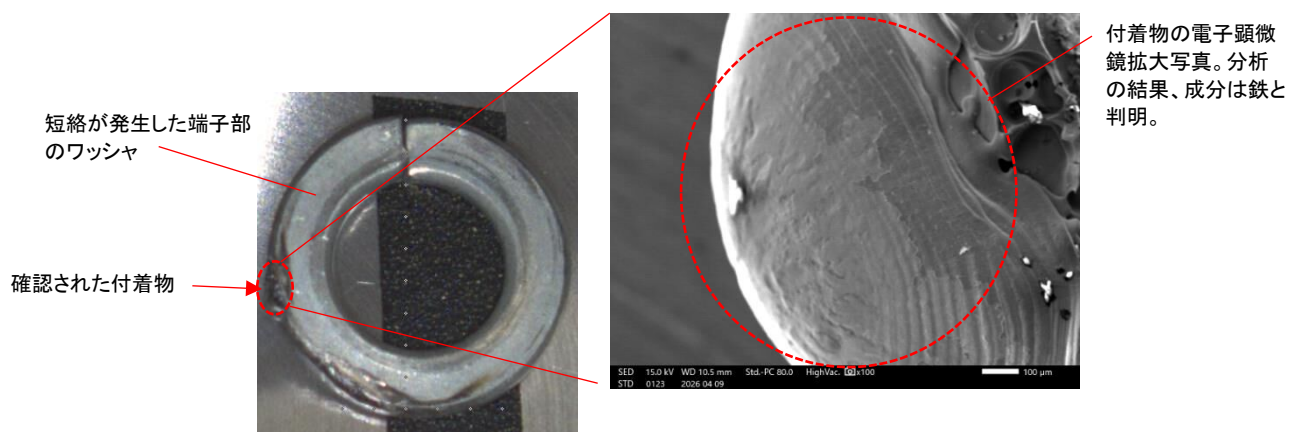
上記以降、第三者である専門業者により、さらなる短絡原因の可能性の洗い出しや、弊社での短絡発生個所の電子顕微鏡による確認、元素分析等を行い、原因の究明を行いました。その結果、「その短絡を起こした端子に、鉄(Fe)が検出されたことから、もともと短かった端子間に設置工事の際の切削粉と推測される微細な金属片が落下・付着したこと」が、短絡を引き起こした原因である可能性が最も高いと考えております。

短絡が発生した端子部で検出された鉄を主成分とする付着物
