## 分電盤での短絡痕について

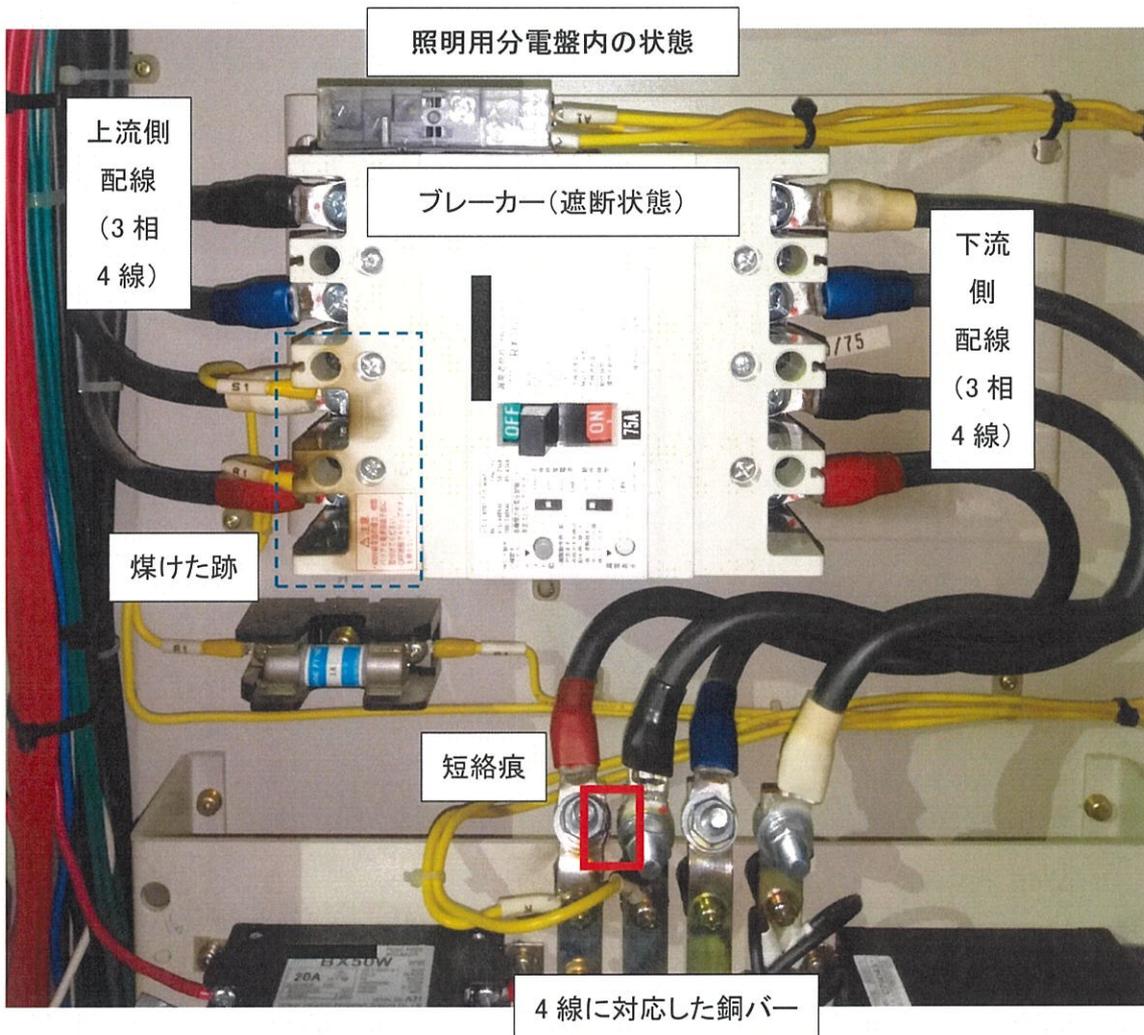
午前4時0分に発生した照明用ブレーカーの遮断について確認したところ、午前5時19分に第2加工棟第2-3階酸化ウラン取扱室(第1種管理区域)内の照明用分電盤のブレーカーに煤けた跡を見つけたため、公設消防等に通報した。公設消防による調査で短絡痕(ショートした痕跡)が確認され、午前9時15分に火災と判断された。なお、本事象による異臭、発煙、発火はなく、鎮火が消防によって確認されている。

当該ブレーカーが煤けた原因は、銅バー(ブスバー)間の短絡が発生したことで過電流が流れ、強制的に接点が開放されたことによってアークが発生したことか、接触抵抗の高い接点部が発熱したことによると考えられる。

銅バー間の短絡の原因については、盤内に短絡の原因になったと思われる異常(異物、虫や小動物、埃やゴミ、結露等)が確認されず、盤内の配線について、絶縁抵抗を測定したが異常がなかったため、追加の調査を進めている。
