第2節 3次調査

第4節 現状調査

千代ヶ崎砲台跡は、明治28年(1895年)の竣工から約120年を経過し、遺構の亀裂等目視で確認できる劣化が認められている。文化財としての保全対策をどのような方針とするか、また史跡整備で予定する一般公開後の地下構造物の見学にあたり見学者の安全を確保できるかどうかを検討するため、基礎的な資料の収集と遺構の健全度判定を行う目的で現状調査を実施した。

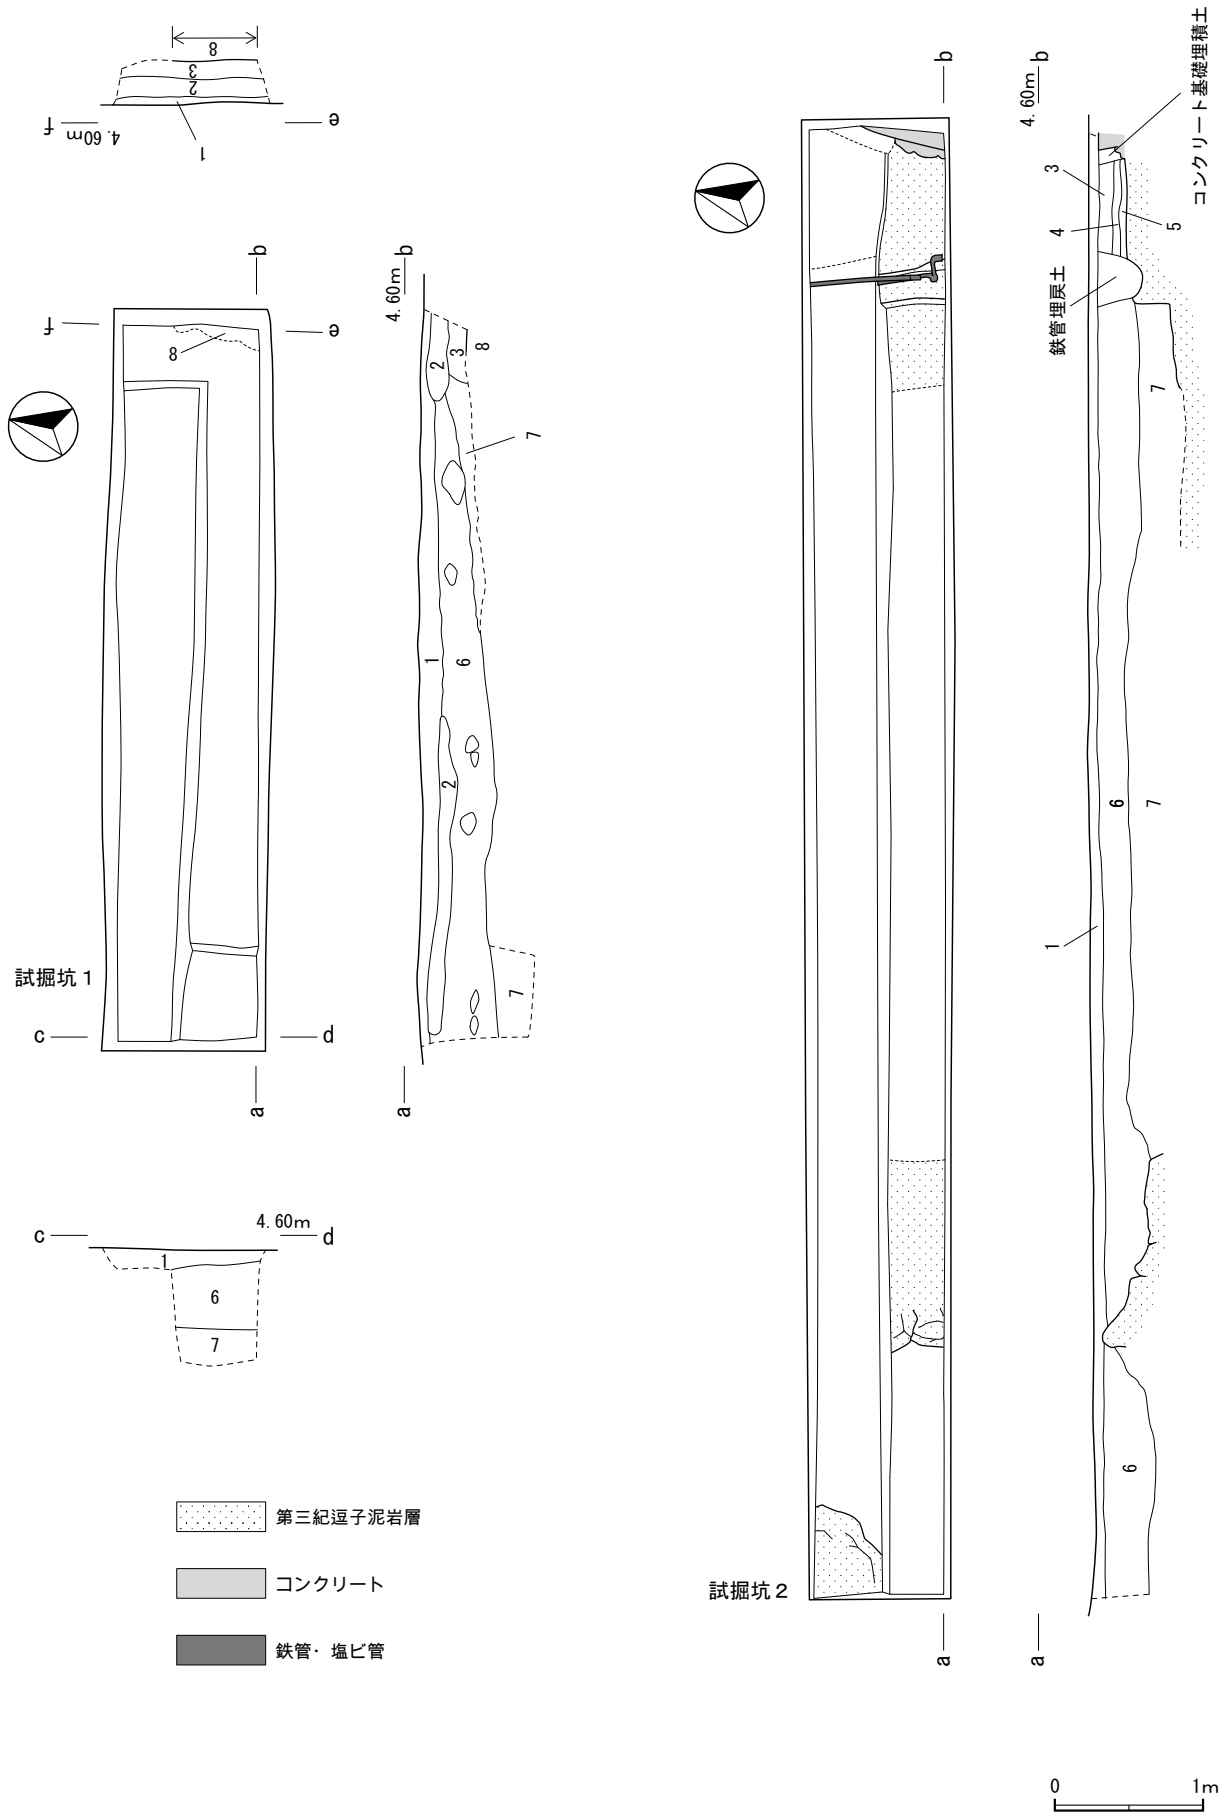
第25図 3次調査試掘坑1・2平面図・土層断面図

試掘坑1では、基礎撤去後に整地した暗褐色土層(1層)が最大層厚0.17cmで表土層となっていた(図版6-1)。表土層下には、試掘坑東端から約0.60mの範囲と試掘坑中央付近から西端2.20mにかけて破碎されたコンクリート層(2層)、試掘坑中央では小型の泥岩垂角礫層(6層)が分布していた(図版6-2)。破碎コンクリートと泥岩垂角礫層検出面は基礎撤去時の攪乱層上面と判断されたため、試掘坑南側幅0.50mを深掘した。その結果、試掘坑東端部では破碎されたコンクリート層下に泥岩垂角礫を多量に含む最大層厚0.15mの粗粒砂層(3層)、最大層厚0.13mの灰褐色粘質土(8層)、以西は小型の泥岩垂角礫層(6層)が最大層厚0.40m、以深は大型の泥岩垂角礫層(7層)が地表面以下0.80mまで広く分布していることが確認された。これら堆積層の1~2層はコンクリートの骨材に由来すると考えられる砂岩、チャートなどの円礫、煉瓦細片、ビニール片、タイル片などを含むことから基礎撤去時の攪乱層群と判断された。試掘坑東端で局地的に観察された灰褐色粘質土(8層)は試掘坑以東に延伸し、層相が試掘坑3で確認された堆積層と近似している(図版6-3・4)。そのことから、千代ヶ崎砲台建設時の積土層の可能性が高いが、きわめて狭い範囲での検出のため断定はできない。

試掘坑2の表土層は試掘坑1ときわめて近似した暗褐色土層(1層)で、千代ヶ崎送信所隊舎撤去時の整地層が隊舎跡地に広く分布していることが確認された(図版6-5・6)。試掘坑東端部から1.80mの範囲で第三紀三浦層群逗子泥岩層の削平面が存在し(図版6-7)、東端部から1.20mまでは地表下0.26mの深さでほぼ水平、垂直に0.28m削り取られて0.54mまで深度を増して、以西は地表下緩やかに東に傾斜していた。第三紀三浦層群逗子泥岩層の削平面直上には試掘坑東端に高さ0.12mのコンクリート基礎と捨てコンクリート、捨てコンクリートから連続する円礫層(5層)、その上位に粘性土層(4層)、粗粒砂層(2層)が堆積し、試掘坑東端から0.84~1.20mの範囲に鉄管埋設の掘り込みと埋め戻し土が存在した。0.26m以深の第三紀三浦層群逗子泥岩層上から試掘坑全域に、試掘坑1から連続する小型の泥岩垂角礫層(6層)が最大層厚0.40m、以深は大型の泥岩垂角礫層(7層)が地表下0.88mの深度まで堆積していた。また、試掘坑東端から6.90~8.23mの範囲では、第三紀三浦層群逗子泥岩層が大型の塊に分割された攪乱が存在した(図版6-8)。

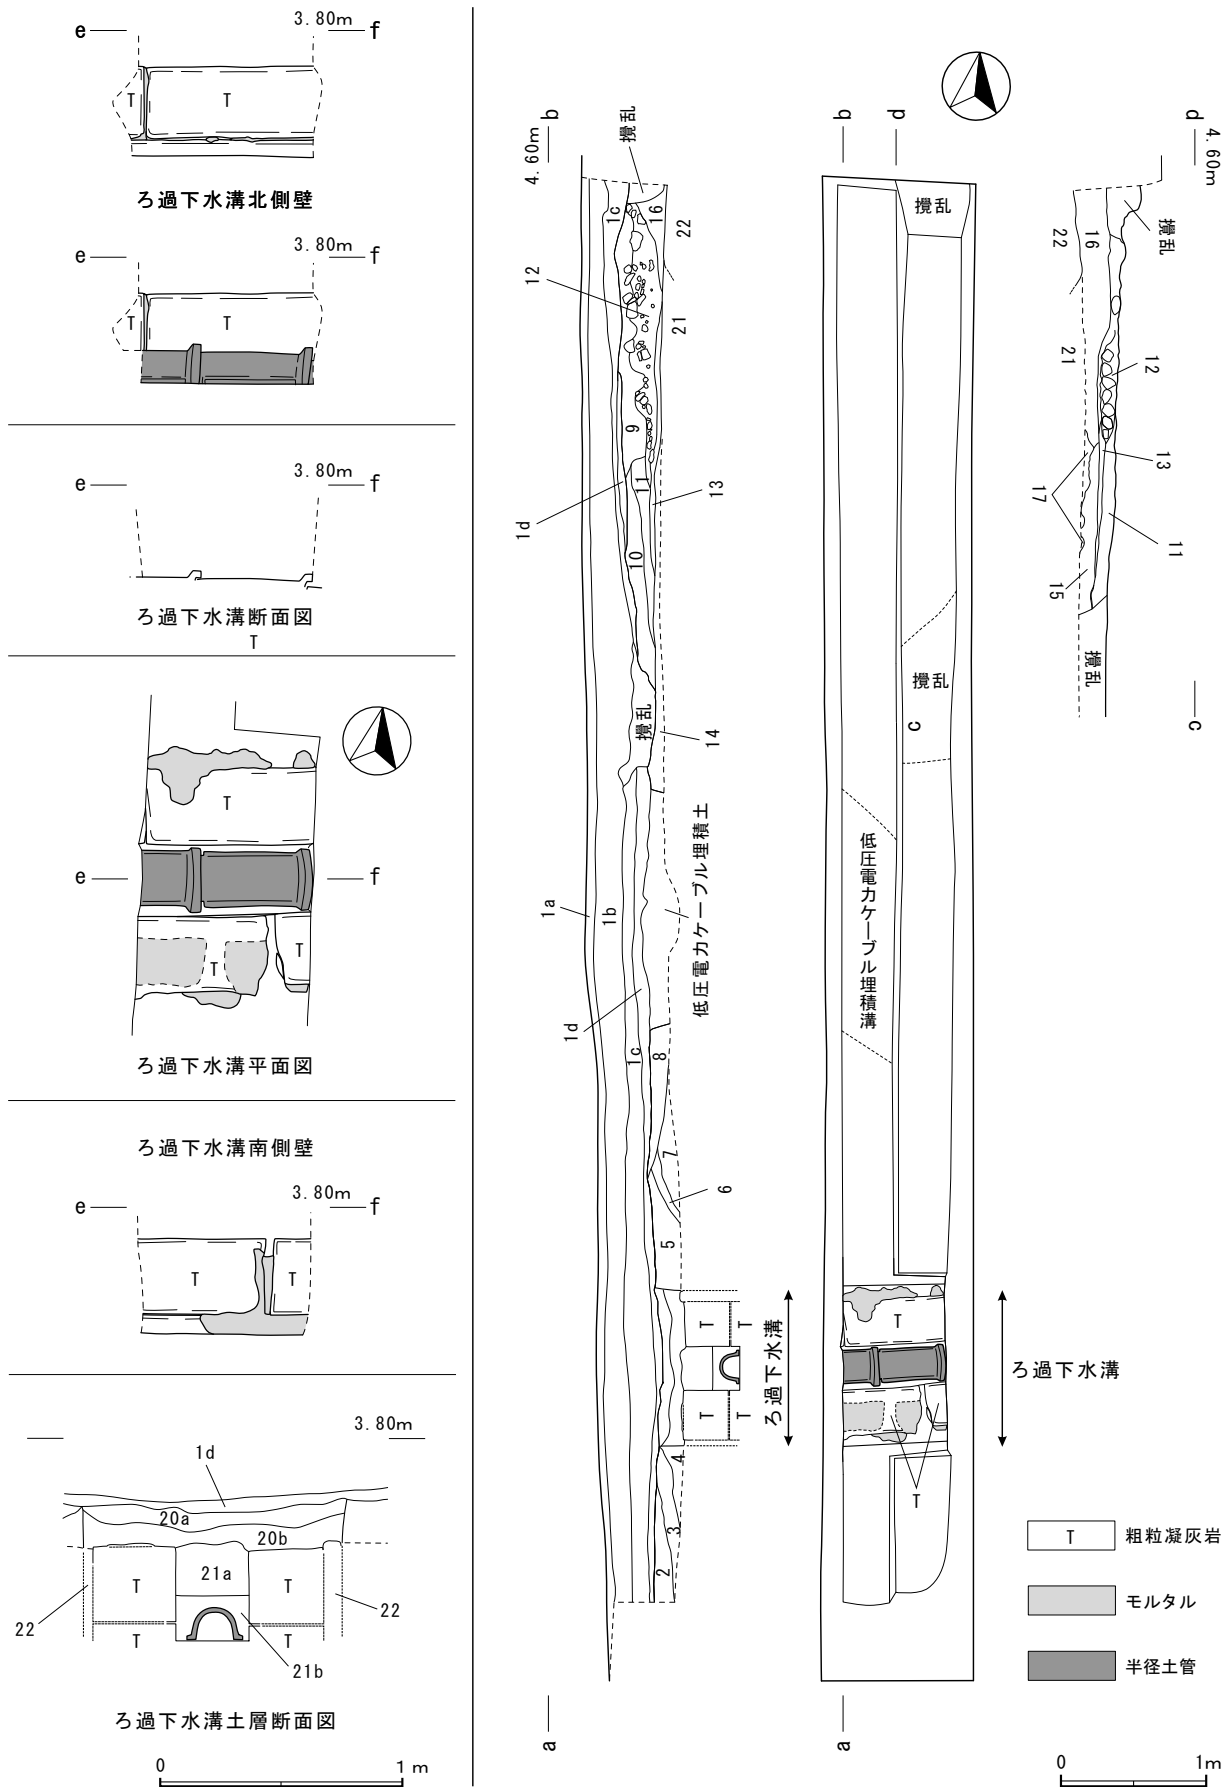
第26図 3次調査試掘坑3平面図・土層断面図

試掘坑 3 ではアスファルト舗装下の断面と堆積層の平面分布を精査すると、試掘坑中央で下層路盤から掘り込まれた攪乱孔、下層路盤下の堆積層に掘り込みが見られる低压電力ケーブル埋設溝と埋積土、試掘坑北端で下層路盤から掘り込まれた攪乱孔が確認された。これらは千代ヶ崎送信所駐車場建設時のアスファルト舗装工と舗装中の攪乱、舗装以前の低压電力埋設溝で、以下の堆積層が千代ヶ崎砲台建設時の積土層と判断されたために試掘坑西側 0.50m を深掘して下位堆積層の詳細を観察した。

試掘坑中央から南端で観察された構築路盤下層の堆積層は、泥岩亜角礫を含んだ色調の異なる粘質土の混合層(2~11 層)が重層していた(図版 8-1)。試掘坑西壁断面で一連の混合層は層厚 0.15~0.20m で、水平方向に最大 1.50m の分布が観られた。堆積方向は総体的に南に傾斜していたが、平面観察を加味すると南東に傾斜する堆積層が多い可能性がある。ひとつの塊を形成する混合層は、黒褐色、灰褐色、にぶい褐色、褐色、にぶい橙色、橙色粘性土などの組み合わせからなって変化が著しい。

それに対して、試掘坑北端では堆積層の様相が変化していた(13~19 層、図版 8-2)。試掘坑北端から 0.75 m の範囲にかけて、アスファルト舗装路面から 0.58m の深度で南に緩やかに傾斜する第三紀三浦層群逗子泥岩層(19 層)が検出され(図版 8-3)、以南は泥岩の風化した粘質土層(18 層)に変化していた。これらの自然堆積層上に、試掘坑以南の堆積層と比較して総体的に層厚が薄く、傾斜が緩やかで、均質な土質の黒褐色粘質土(17 層)、褐色粘質土(16 層)、明黄褐色粘質土(15 層)、橙色ローム質土(14 層)、にぶい橙色~橙色を呈する粘質土(13 層)が存在し、さらにこれらの上層に第三紀三浦層群逗子泥岩層に由来する泥岩亜角礫層が堆積していた。泥岩亜角礫層は最大厚 0.25m で、試掘坑北端から 2.30m の範囲にかけて南傾し、径 0.20m 以下の大型の亜角礫を主体に構成されていた。

試掘坑南端でアスファルト舗装下から粗粒凝灰岩切石で区画された中に半径土管が埋設された遺構が検出されたため、試掘坑東側を拡張して詳細を確認した(図版 8-4)。半径土管埋設遺構は試掘坑南端から 1.60~2.70 m 間に位置し、南側は黒褐色~灰褐色粘質土層(3・4 層)、北側は泥岩亜角礫層(5 層)を幅 1.10m の溝を掘削して構築されていた。史跡整備事業に伴う資料収集調査のため最下面まで排土しなかったが、確認した範囲では掘削溝内に粗粒凝灰岩切石を 2 段、0.30m の空間を確保して南北に 2 列配石されていた(図版 8-5)。粗粒凝灰岩切石は上段が $0.31 \times 0.31 \times 0.70\text{m} + \alpha$ の直方体切石、下位は 0.07m で半径土管を伏せて置いた底面と接している。上下の粗粒凝灰岩切石間は 0.01m の厚さの目地モルタルが充填され、上段の粗粒凝灰岩上面にもモルタルの付着が広く認められたことから、敷設時にはもう一段切石が配石されていたと推定された。掘削溝と南北 2 列の配石間は、泥岩礫、モルタル塊などを含む黒褐色土で埋積されていた(図版 8-6)。詳細な観察はできなかったが、切石間の底面はモルタルが塗られ、その直上に接合部幅 0.25m、胴部幅 0.20m、全長 50m、高さ 0.15m、内径幅 0.15m、内径高 0.10m 規格の半径土管 3 本が 1 列に伏せて配列されていた。伏置かれた半径土管上には底面から 0.30m まで円礫層(20 b 層)、その上位に層厚 0.37m の粗粒砂層(20 a 層)が充填されていた(図版 8-7)。これらの構造から、半径土管埋設遺構は榴弾砲砲台塁道に建設された北側貯水所(第二貯水所)に雨水を簡易ろ過して供給するろ過下水溝と判断された。

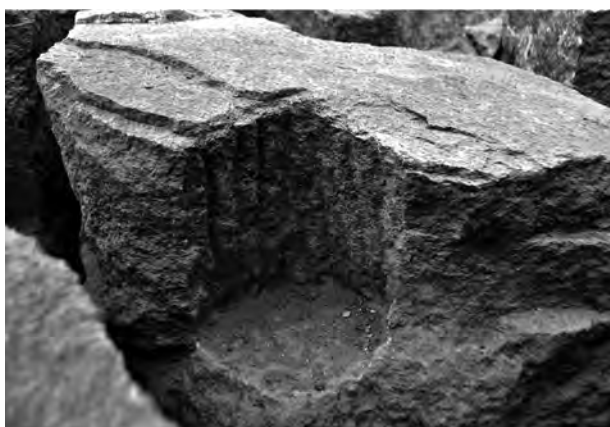
配石を構成する個々の安山岩切石には鉄板を固定する螺桿装着孔が存在したが、すべて孔口から破壊された状態で検出された。この事象は千代ヶ崎砲台跡の地下階段・露天階段の鉄製手摺、建具金具などが失われていることと同様に、戦後の鉄屑価格が高騰した時期の回収痕と考えられた。第三砲座で検出された第一砲床の柵状遺構と第二砲床の砲床下部構造配石からの鉄材回収痕は、敗戦後の占領期、復興期を経て高度成長期に至るまでの戦後日本の歴史の一端を残す貴重な遺構としてとらえ発掘調査によって検出された状態で残した。

7. 螺桿装着孔と鉄材回収痕

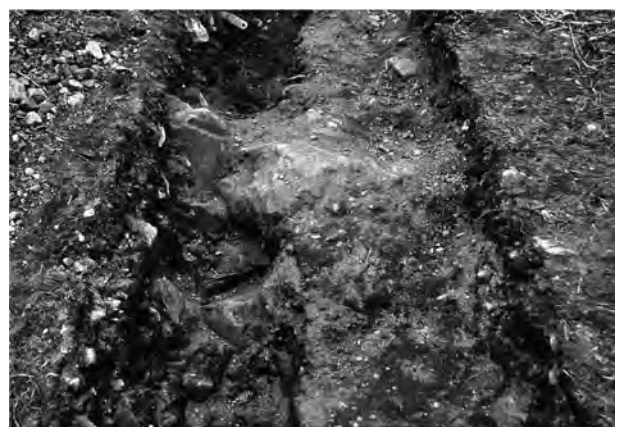
8. 3次調査試掘坑 2 西部逗子泥岩層の攪乱

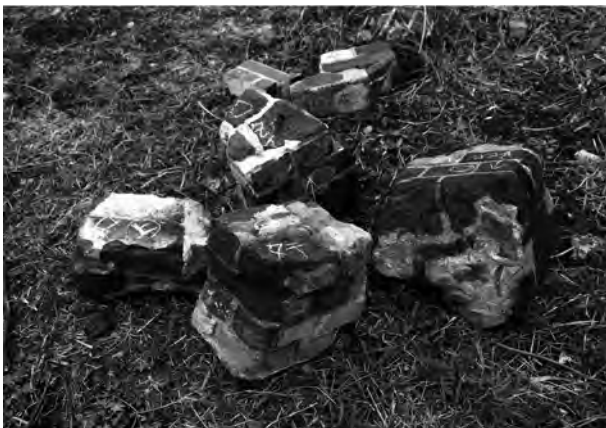
調査にあたり当初の計画では、文化財への影響を最小限におさえるため煉瓦造脚壁からのコア採取は行わず、平成29年度に発掘した第三砲座出土の左翼観測所跡煉瓦壁ブロックからのコアサンプル採取と室内試験を予定していた。左翼観測所跡関連煉瓦壁ブロック5個体を抽出し(図版11-3)、それぞれから縦目地と横目地のコアサンプル計6本を採取したところ、外観からは分からなかった煉瓦目地の中抜けが顕著であることが判明した。千代ヶ崎砲台跡の煉瓦造脚壁は表面側の目地抜けが顕著であるが、これが躯体内部の目地でも進行しているのか、それとも供試体とした煉瓦壁ブロックが長年地中に埋もれていたため目地の劣化が進んでいたのか、という検証の必要性が生じた。そのため前項で既述した煉瓦造脚壁からのコア採取を実施した次第である。

試験の結果、左翼観測所煉瓦壁ブロックからの供試体は、5~12N/mm²と縦目地、横目地ともにバラツキがあることが分かった。目地の抜けがあることも数値にバラツキが出た要因かと考えられ、地中に埋没した後に現地での保管が露天でもあったことも影響を受けた要因の可能性もある。

3. 左翼観測所跡関連煉瓦（室内試験供試体）

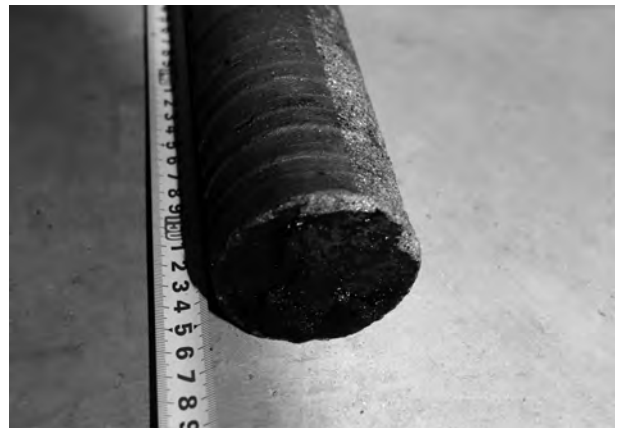
調査の結果、第一掩蔽部右室南側脚壁は煉瓦厚が1,545mm、第一弾薬庫南側脚壁は1,555mmであることを確認した。いずれの煉瓦コアも背面側にモルタル層があり（4mm、10mm）、その上に薄くアスファルトの痕跡を確認した（図版11-6）。煉瓦造脚壁は背面側をモルタル仕上げした後、防水のためアスファルトを敷設した後、積土で掩蔽されたことが分かる。コアの観察では躯体内部の目地モルタルは劣化による目地抜けをおこしておらず、目地の劣化は表面側（室内側）だけであることが確認できた。また、2箇所とも背面空洞や湧水は確認されなかったが、背面には砂利層のあることが確認できた。砂利はサンプリングを行った。砂利の直径は5～20mmを中心とし、最大で直径50mmのものもあった（巻頭図版5-3）。

6. 第一弾薬庫煉瓦脚壁コア・背面塗布アスファルト

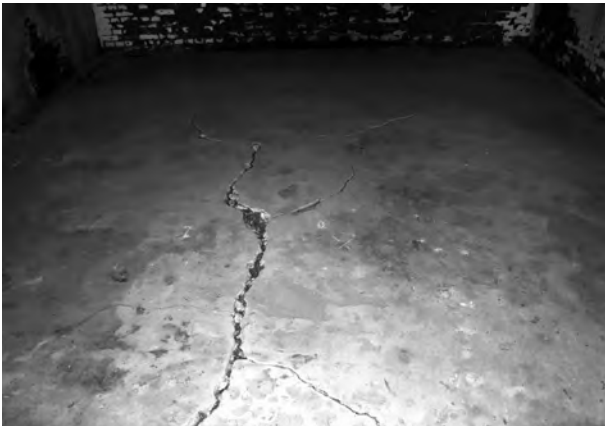
検証の結果、掩蔽部など地下施設の煉瓦壁に確認された差分は煉瓦の劣化に伴う後退で、コンクリート天井に確認された差分は仕上げモルタルの剥落に伴う後退や、逆に浮きの状態を拾った可能性があり、いずれも構造体として大きな変位は確認されなかった。ただし、床面については変位が確認された。元々、第一掩蔽部、第四掩蔽部、第一弾薬庫では目視でも隆起とそれに伴い生じた亀裂が確認されていた。室内床面の排水のため若干勾配を付けた構造に設計されていたとしても竣工当時から亀裂が入っていたとは考えにくい。今回の検証により、第一掩蔽部左室では約5cm、第一弾薬庫では約9cm、第一掩蔽部右室と第四掩蔽部では20cmを超える隆起が認められた。

また、第一掩蔽部右室と第四掩蔽部の床面の隆起については、床面ボーリング調査と基底部の泥岩の室内試験結果から盤ぶくれでないとの結論を得た。しかし隆起の原因については（図版12-5）、関東大震災の影響による大きな外力を原因とした変状という評価がある一方、床面中央部分を中心に均等に隆起する点が単純に地震の影響とは言い難くむしろ煉瓦造脚壁の沈降が生じているのではという識者からの指摘もあった。変状の進行については、第一掩蔽部右室床面に生じた亀裂の上に天井からの滴によるコンクリート石筍（高さ30mm）が成長していることを一つの指標とした（図版12-6）。石筍状に堆積するには、長期間にわたって亀裂の状態が変化しない必要があるため、亀裂発生後から現在に至るまで変状の進行がおきていないことが推測された。

5. 第一掩蔽部右室床面の隆起及び亀裂の状況

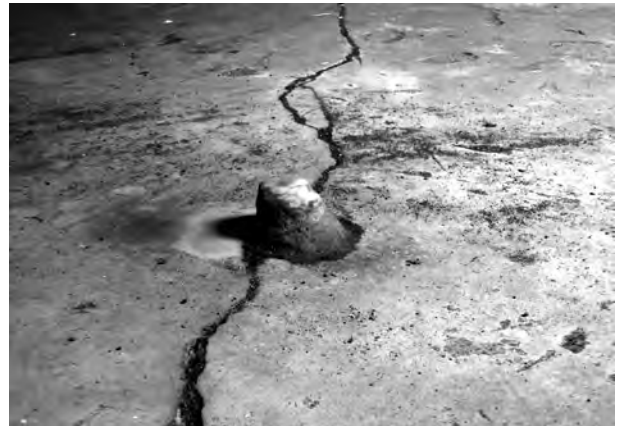
6. 第一掩蔽部右室床面亀裂上に成長した石筈

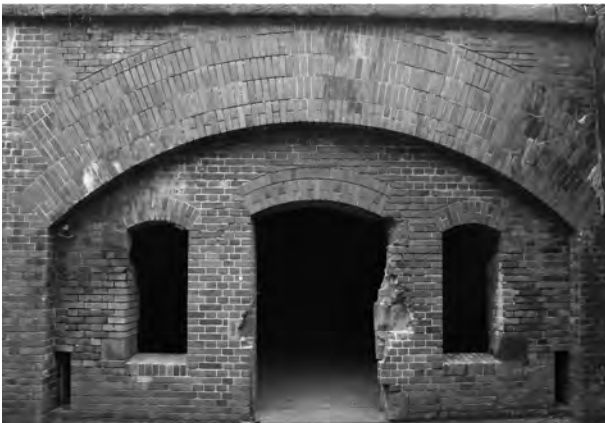
破損箇所として、第一掩蔽部右室、同左室、第四掩蔽部、第六掩蔽部、第一弾薬庫入り口、地下交通路からの階段を上った高塁道脚壁の6箇所著しい煉瓦の欠損を確認した（図版12-7）。これらは戦後の金属が高値で取引された時代に金属類を回収した人為的な破壊の痕跡と伝えられている。構造物の変位に伴う欠損とは異なるが、破損により煉瓦が剥落する可能性もある。そのほか、第一掩蔽部右室、同左室入り口側妻壁南肩部・交通路階段登り口・第一隧道北側アーチ部に漏水が認められたこと、第二隧道の天井で仕上げモルタルの浮きがあること、煉瓦壁の目地の抜け落ちが各所で顕著に観察され最大で深さが65mmになること、諸室の天井コンクリートに縦断方向の亀裂が発生していることが確認された変状である。

地下塁道に面した第一掩蔽部（右室・左室）（図版12-7）、第四掩蔽部、第六掩蔽部、奥に入って第一弾薬庫入り口、地下交通路からの階段を上った高塁道脚壁の6箇所著しい煉瓦の欠損は、構造物としての安定性に直接かわらないが、地震等の外的要因で崩落する危険性が高いと判断した。対策の検討を行い、史跡整備の中で剥落を防止する措置をとる方針を決めた。

7. 第一掩蔽部右室出入口安山岩・煉瓦の欠損

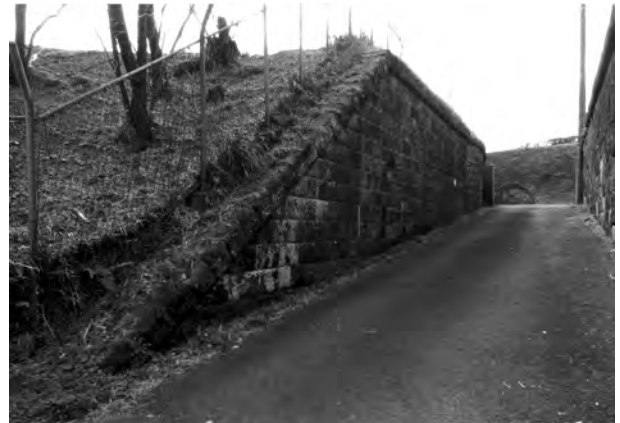
石積み擁壁部分は、モデリングによる面的な検証から差分が表示される箇所断面図を作成し、下端を起点にした鉛直線と上端部との離隔距離・離隔角度を確認した。目視でややオーバーハングぎみではないかと見られていた塁道の擁壁は、傾斜角度は1°以下であり、笠石（安山岩が主）と本体（凝灰岩）との摩耗度の違いによるものと推測された。ただし、柵門付近の石積み擁壁、特に南側壁は、離隔距離が103mm、傾斜角度は1.6°と突出することが判明した。

8. 千代ヶ崎砲台跡柵門（左：南側擁壁）
