史跡東京湾要塞跡

猿島砲台跡

史跡整備事業に伴う資料収集調査

横須賀市教育委員会

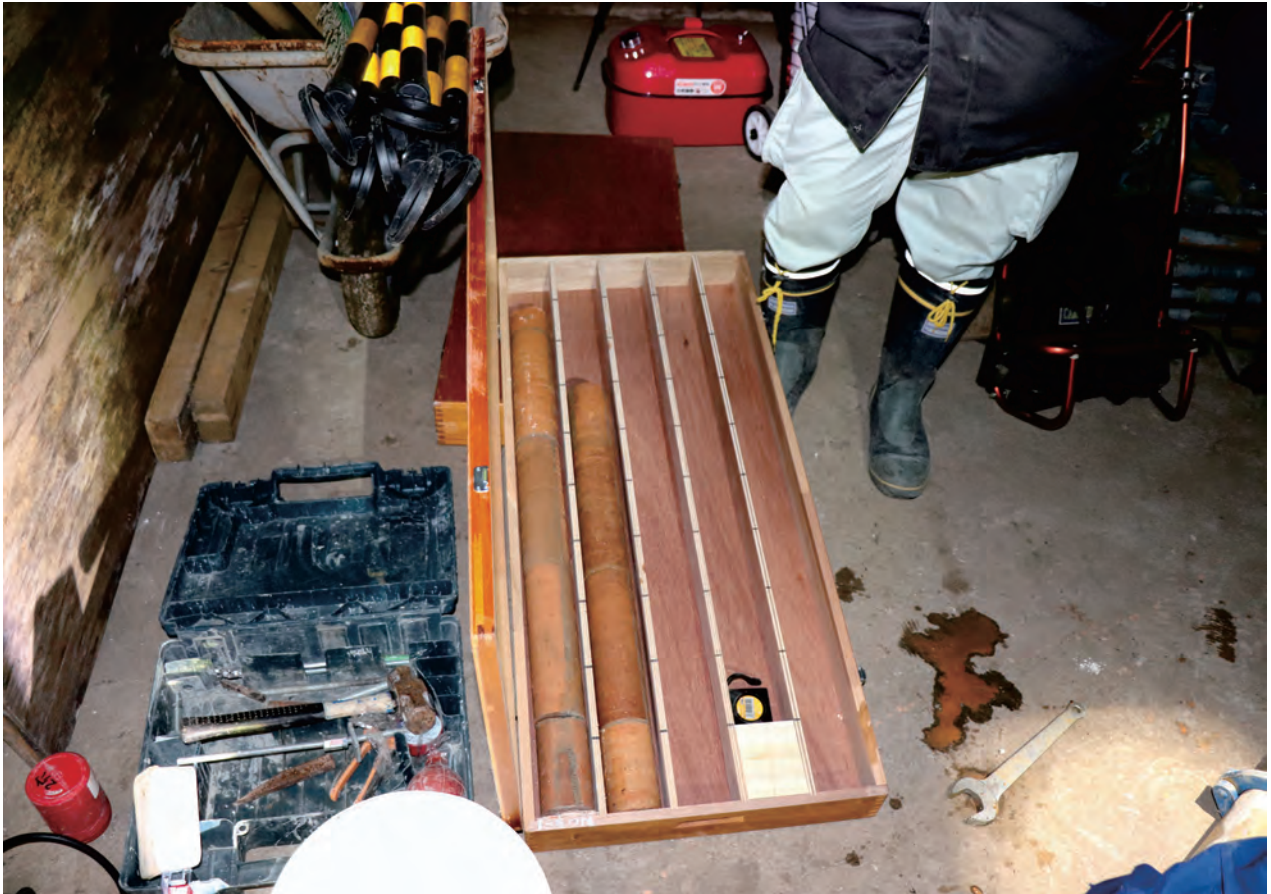
1. 現状調査（弾薬元庫脚壁コア）

構造物点検調査の所見に基づき、コア抜きは(100 mm)隧道と弾薬元庫の脚壁の健全部と不良部でそれぞれ 1 箇所ずつ、計 4 箇所で行った(図版 12-5・巻頭図版 4-1)。試料のバラつきを想定し、1 箇所につき 3 本のコアを採取した。採取したコアは、不良部分とした箇所からの採取であっても、表面の煉瓦は風化が進むが、内部の煉瓦は目視の範囲で劣化が認められず、目地抜けもしていない状態を確認した。室内試験の結果は次項に記す。調査後の孔は無収縮モルタルで閉塞し、色調を周辺の煉瓦となじむように彩色した。

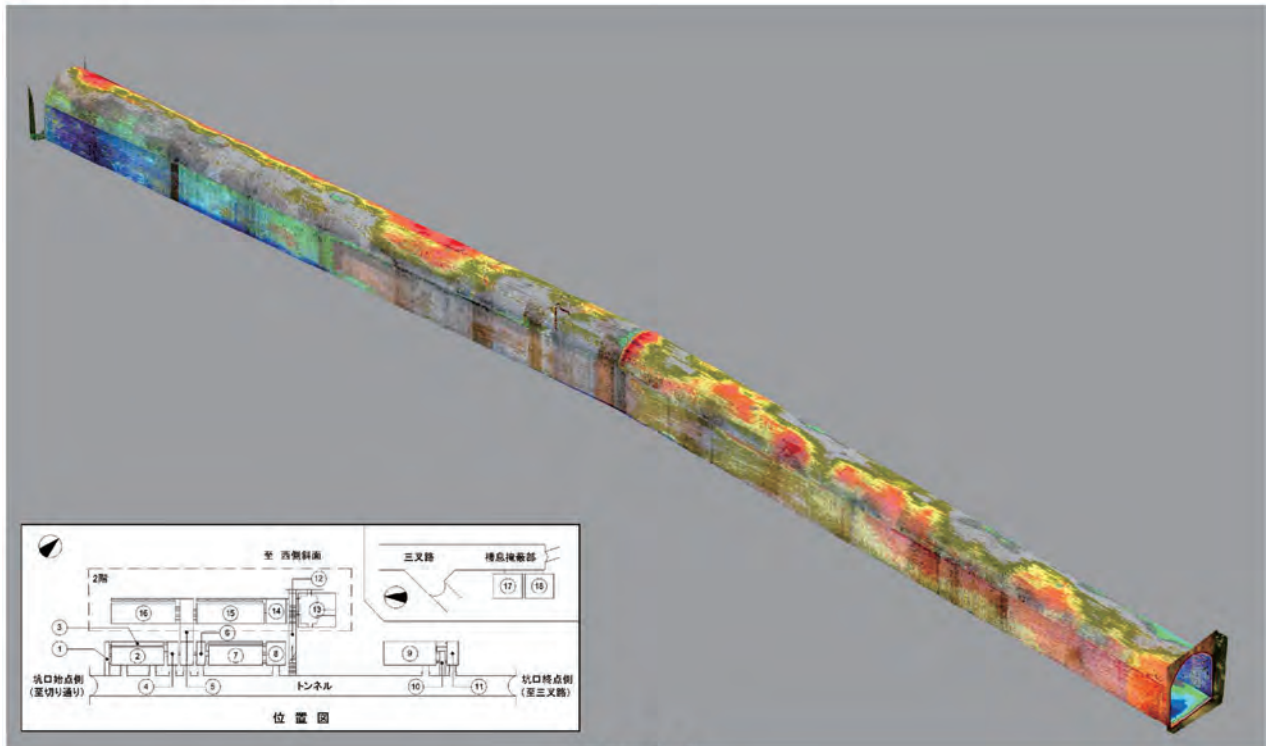
猿島変位検証図(3次元計測) トンネル

2. 現状調査（隧道3次元変位検証図）

天井部分の変状として、隧道、南側弾薬元庫南建屋 1 階右室、同 2 階、南側弾薬元庫北建屋 2 階、交通路(階段)において、躯体の長軸方向の亀裂が確認された。隧道では天井部分の長軸方向の亀裂に対し、時期が不明だが、コーキング材により補修をした痕跡が確認されたが(図版 12-2)、劣化が進み浮きが多くみられた。隧道では天井部分の目地抜けも多く、南側坑口から 60m~70m 付近は特に顕著で、目地抜けの深さは 60 mm~150 mm に及んでいた。目地抜けに関連して、南側坑口から 32m 付近の天端で煉瓦 1 点が浮いた状態となっていることを点検により確認し、落下の恐れがあったため、抜き取る処置をした。個体の中央に亀裂が入り約 1/2 個体分を抜き取った(図版 12-3)。

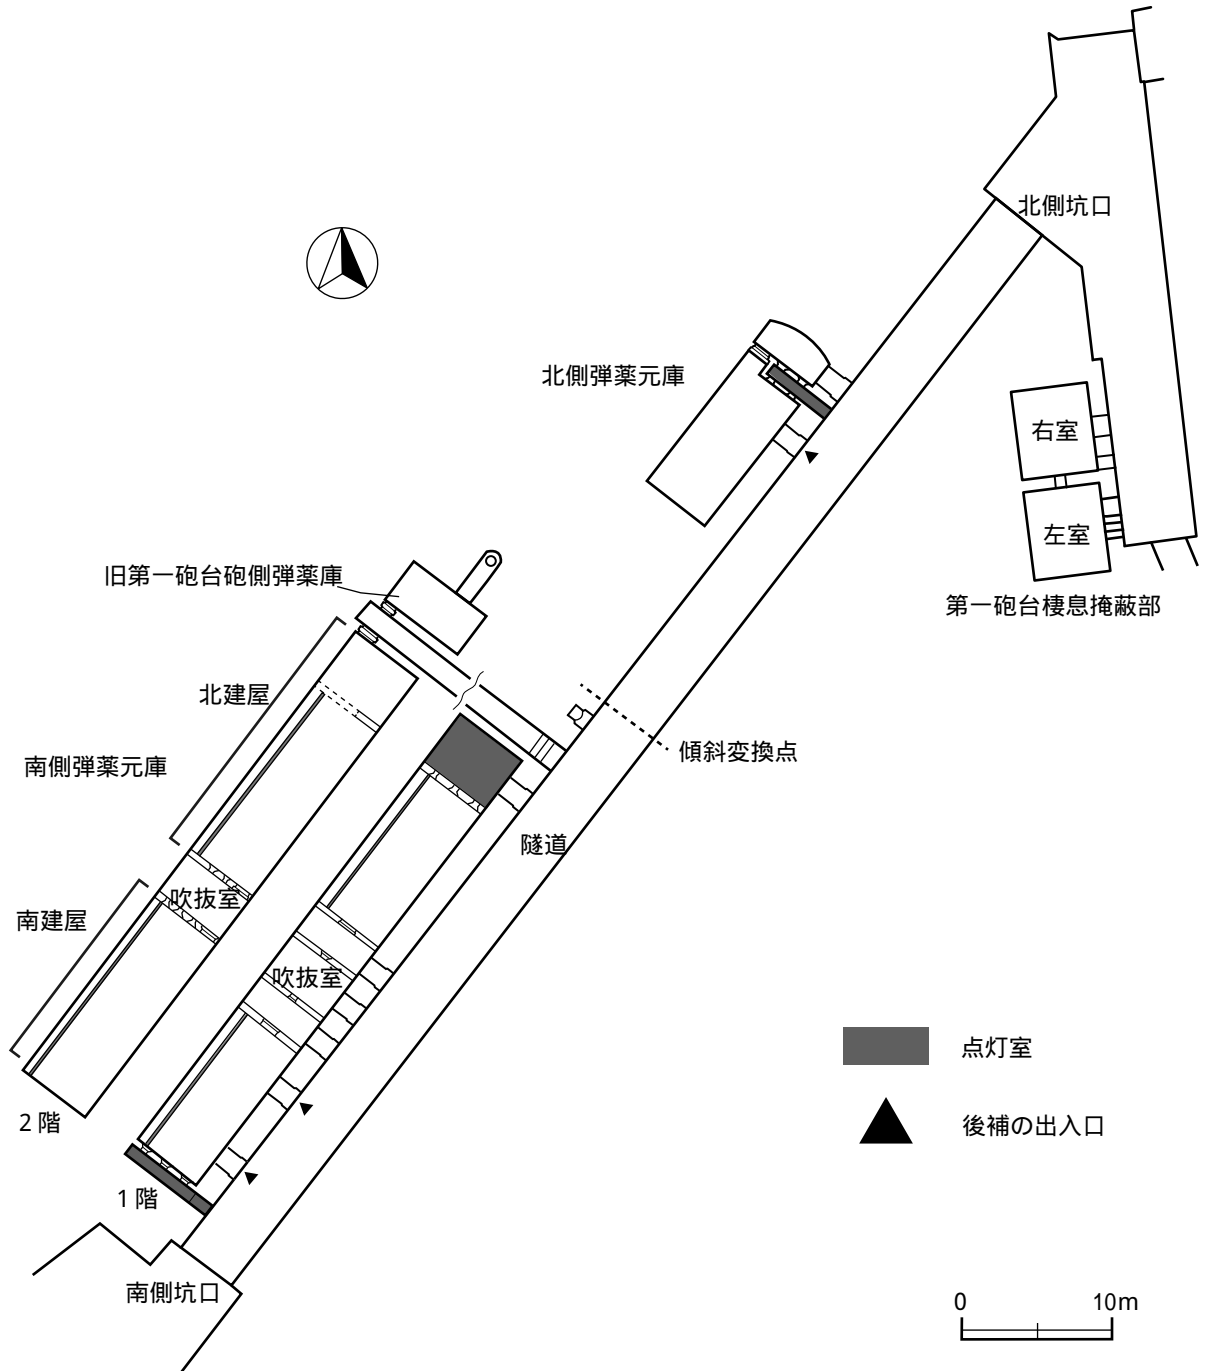
第 19 図 調査箇所図

平成27年(2015年)に史跡指定を受けたのち、平成28年(2016年)に開始した保存活用計画作成検討の中で、目視でも確認できる遺構の劣化が指摘された。中でも、明治17年(1884年)の竣工から約130年を経過した煉瓦造隧道は、都市公園の園路として不特定多数の来島者に使用され、開園時間中は自由動線となっている。隧道ヴォールト天井の中央に長軸方向に入る亀裂と隧道内部南側で続く漏水、煉瓦の著しい風化が目視でも確認できた。また、同年竣工の第一砲台掩蔽部は、外観に異常は見られないが、右室内部は前面壁に大きく亀裂が入り、前面の園路は同じく自由動線であるが、幅が狭く前面壁から離隔が取れない現状である。この2箇所については早急な判断が必要と有識者から指摘があった。そのため、文化財としてどのような保全対策を行うのかを検討するため、基礎的な資料の収集と遺構の健全度判定を行う目的での調査を平成29年度(2017年度)に実施した。

ほぼすべての箇所にて漆喰が劣化し、浮きをみせたり亀裂が入るなどして剥落を待つ状態となっている。おそらく当初は漆喰が塗られていたであろう隧道や階段部分などはすでに跡形もなく、煉瓦の表面の剥落が著しい。

漏水箇所は、隧道の水平部分、特に西側肩部からの漏水が顕著である。ほかに階段の天井部分の亀裂からも漏水が生じている。漆喰の変状として記録されたが、南側弾薬元庫南建屋 1 階左室、同北建屋 1 階右室、北側弾薬元庫左室、同右室の天井部分は漆喰が湿潤状態となっており、天井部分に帯水している可能性が高いと推測された。

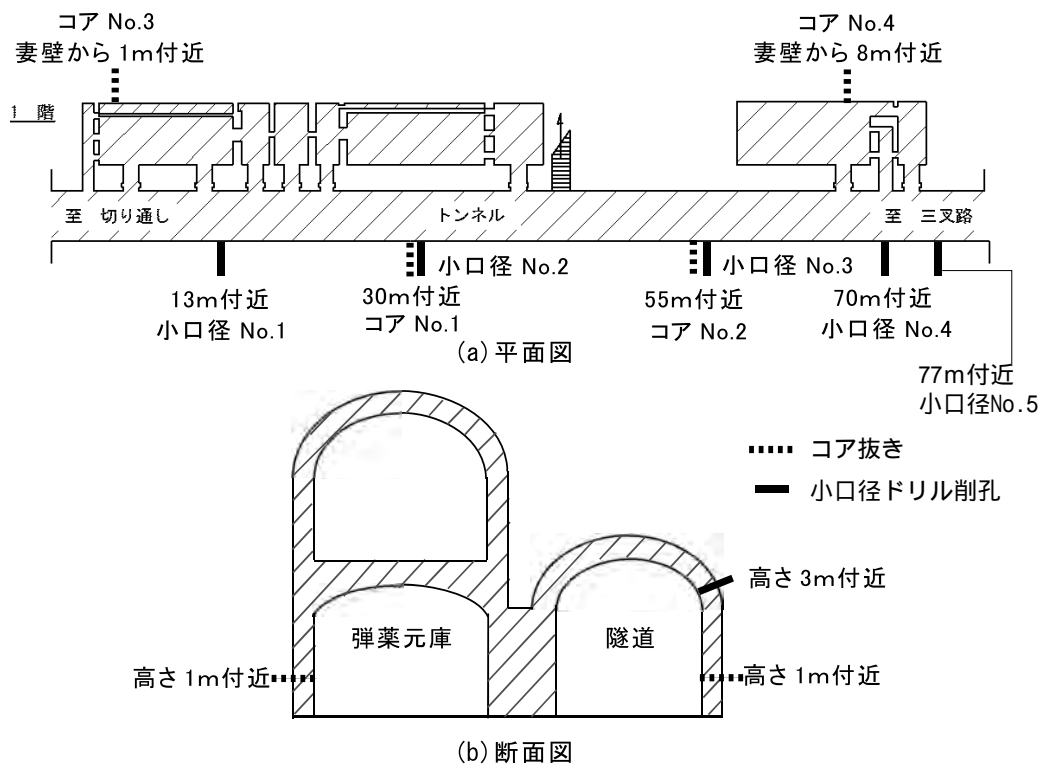
第20図 コア抜き・小口径ドリル削孔位置図

小口径ドリルの削孔(20 mm)・ファイバースコープ観察は、隧道の肩部 5 箇所で行った(図版 12-6)。最大で 1.2m まで穿孔したが、煉瓦の巻きを抜くことが出来ず、隧道天井部分の覆工厚を確認することはできなかった。漏水が生じていた 1、2 の削孔箇所では、削孔時に湧水が生じた(図版 12-7)。湧水は 1 では 0.75 m 穿孔地点から 20 分程度の流出が続き、2 では 1 m 穿孔地点から流出が 5 分程度続いた。湧水のサンプリングを想定していなかったため分析できなかったが、濁りのない透明な水であった。内部にファイバースコープを挿入し観察したところ、1 では壁面から深度 690 mm で目地に 10 mm の空隙が、2 では壁面から深度 920 mm で目地に 20 mm の空隙が認められた。そのほかの 3 箇所では空隙は観察されなかった。調査後の孔は、1・2 については将来的に観察孔として使用する可能性があったため、ゴムに釘を貫入させた栓状のもので閉塞した。3~5 の孔は無収縮モルタルで閉塞した。

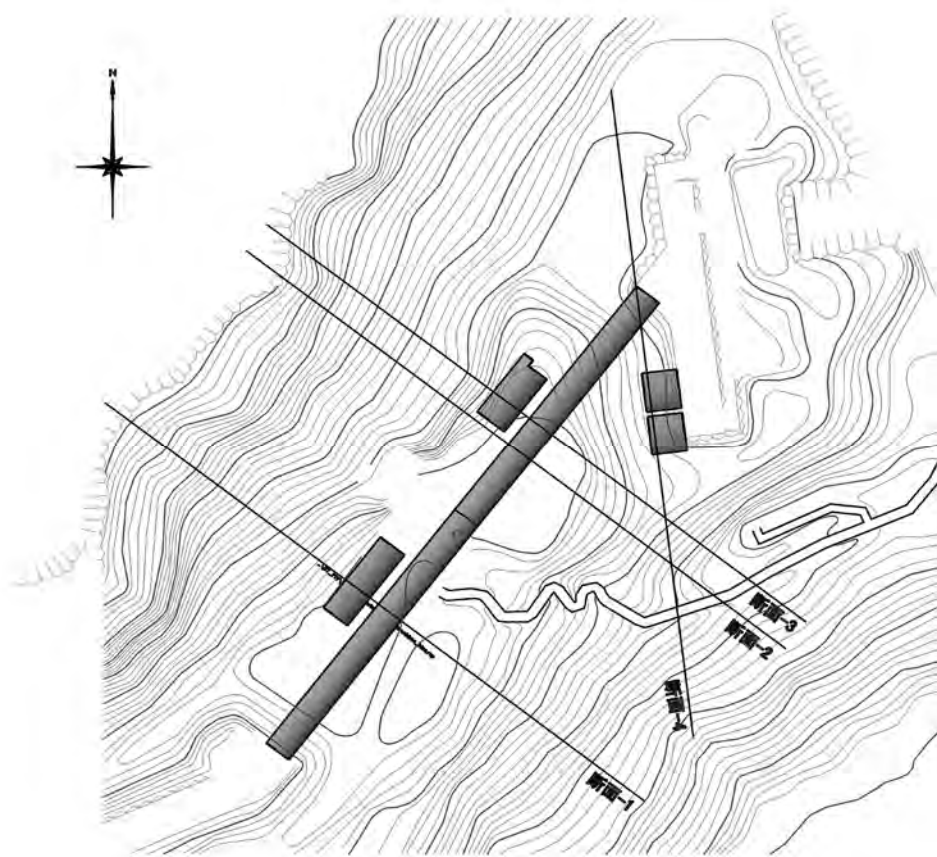
第 22 図 断面図位置図

各断面とも土被りが薄く、煉瓦に発生している応力は、室内試験から得られた圧縮強度 10,655kN/mm² より小さい。ただし、隧道、弾薬元庫、棲息掩蔽部のアーチ部で一部壁面付近に引張応力が発生している結果が得られ、目地モルタルや煉瓦にひび割れの発生の可能性もある。

Mohr-Coulomb の破壊基準に基づく各断面の煉瓦構造物の安全率分布は 3 程度となっており、煉瓦構造物は静的には安定した状態にあると考えられた。

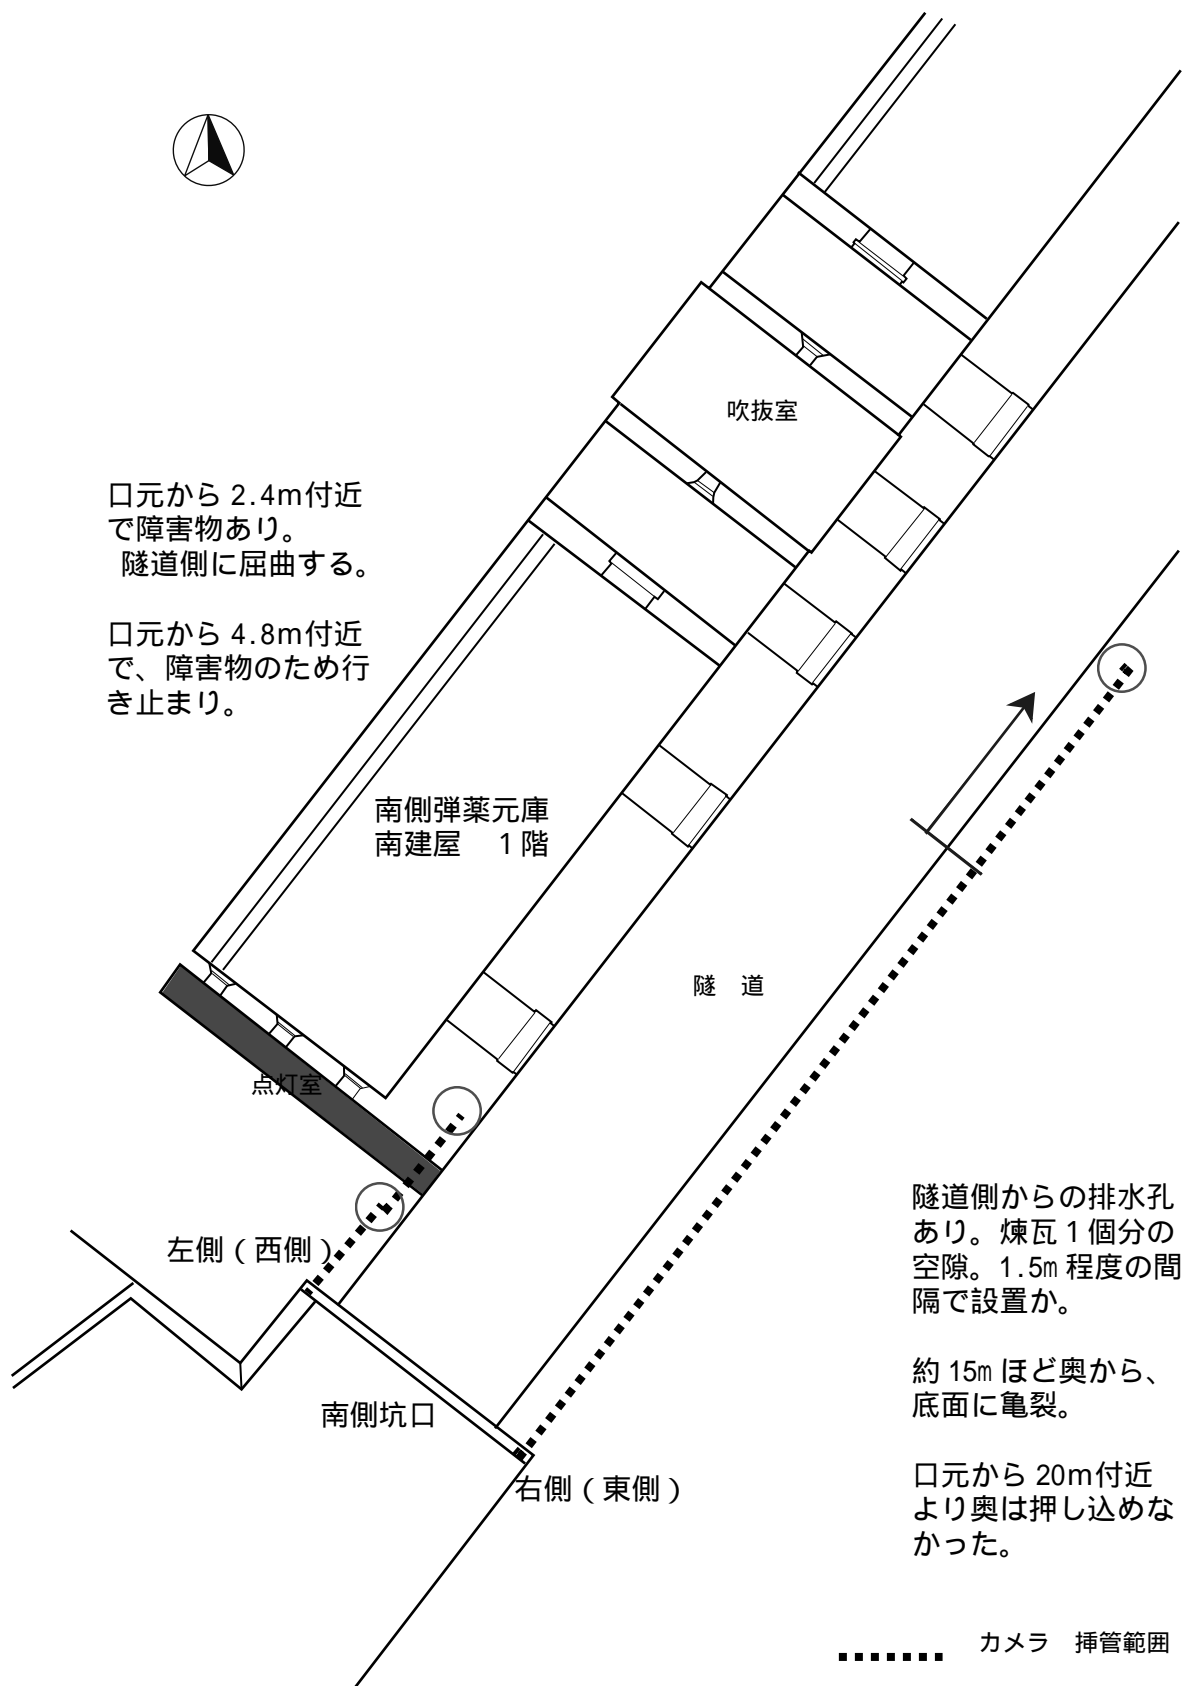
第 23 図 煉瓦造小口径旧排水施設 カメラ撮影結果概要図

内部にカメラを挿入した画像を検証すると、隧道側に一定の間隔（1.5m程度か？）で煉瓦1個体分程度の排水孔を確認することができる（図版 14-4）。内部に土砂の流入は確認できなかった。排水孔Bの坑口から約15m付近で、底面の中央部分に縦断方向の連続する亀裂が生じているように観察された（図版 14-5）。

開口部は土砂や石が堆積し、煉瓦造小口径のアーチのかなりの部分を塞いでいる。土砂と天井アーチとのすき間は8 cm。開口部の下段には排水溝A'があり、構造は右側の排水施設と同じと推測される。

内部にカメラを挿入した画像を検証すると、アーチの奥の部分が一部崩れ、内部に土砂の流入も多い。内部構造は右側と同様に、天井は煉瓦造（長手積みか？）底面はV字状を呈しアスファルトが全面に塗布されている。坑口から2.4m付近で障害物なのか奥壁なのか直進できず、隧道側に折れ曲がる形状を呈する。坑口から4.8m付近で、煉瓦や石のような障害物で塞がれ調査を終了した（図版 14-7）。折れ曲がる地点は、隧道西側に併設された南側弾薬元庫南建屋点灯室の手前である。経路の設計に係る可能性はある。
