史跡東京湾要塞跡整備関連調査報告書 第2集

史跡東京湾要塞跡

猿島砲台跡

— 史跡整備事業に伴う資料収集調査 —

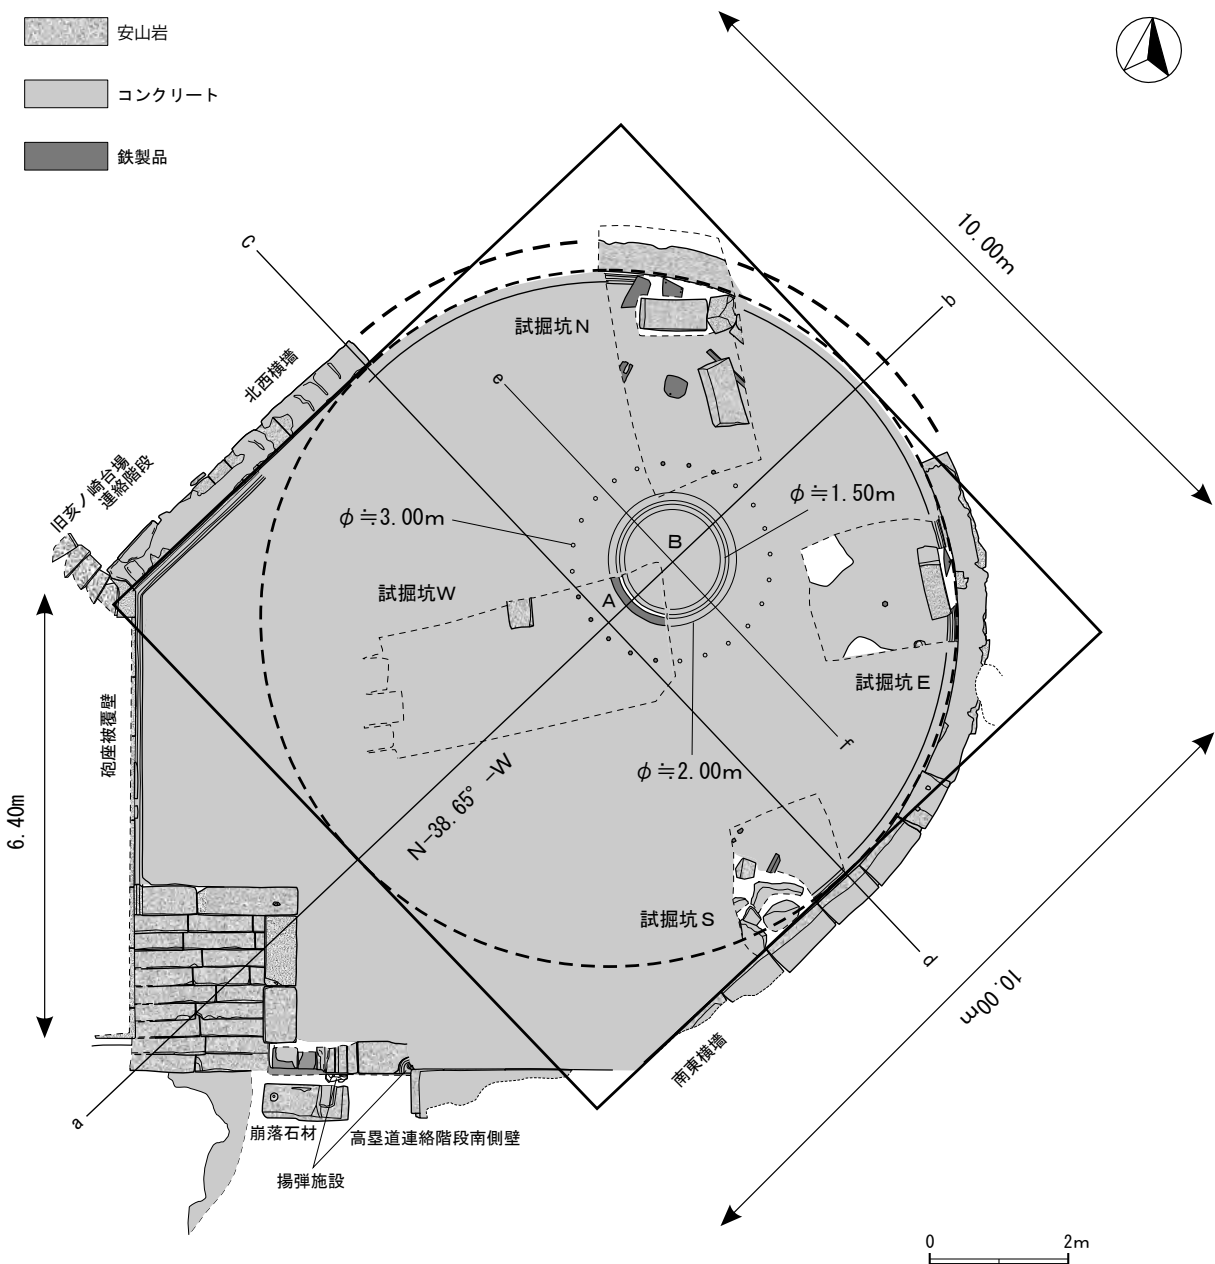
第24図 猿島砲台跡・第一砲台第二砲座基本設計線

砲座－高塁道連絡階段の西壁も兼ねている西側砲座被覆壁は約 6.40m 北に延伸して北西横牆被覆壁と連絡、北西横牆被覆壁は約 45° の角度で東傾、約 5.0m 延伸して胸牆と連絡している。胸牆は半径約 5.0m の半円で、北西横牆と平行する同規模の南東横牆被覆壁に連絡している。北西横牆端部 (W)、南西横牆端部 (S) を結ぶ線 (W-S) と平行する胸牆半円頂部の接線 (N-E) は、北西横牆と南西横牆の走向線 (W-N、S-E) の交点で、一辺約 10.0m の正方形 (N-E-S-W) となり、胸牆の半円と重なる内接円とともに、砲座・砲床の基本的な設計線となっている。コンクリート造円錐構造体は砲架を載せる基筒と関連する構造体と推定され、その中心は内接円の中心から中央軸線 (a-b) 上約 1.3m 北東に位置している。試掘坑で検出された範囲から、コンクリート造円錐形構造体の直径は約 1.5m、外周溝の付帯鉄帯外端の直径は約 2.0m、同様に基筒固定用と考えられる六角ボルト列は 24 個前後で構成され、直径約 3.0m と推定される。

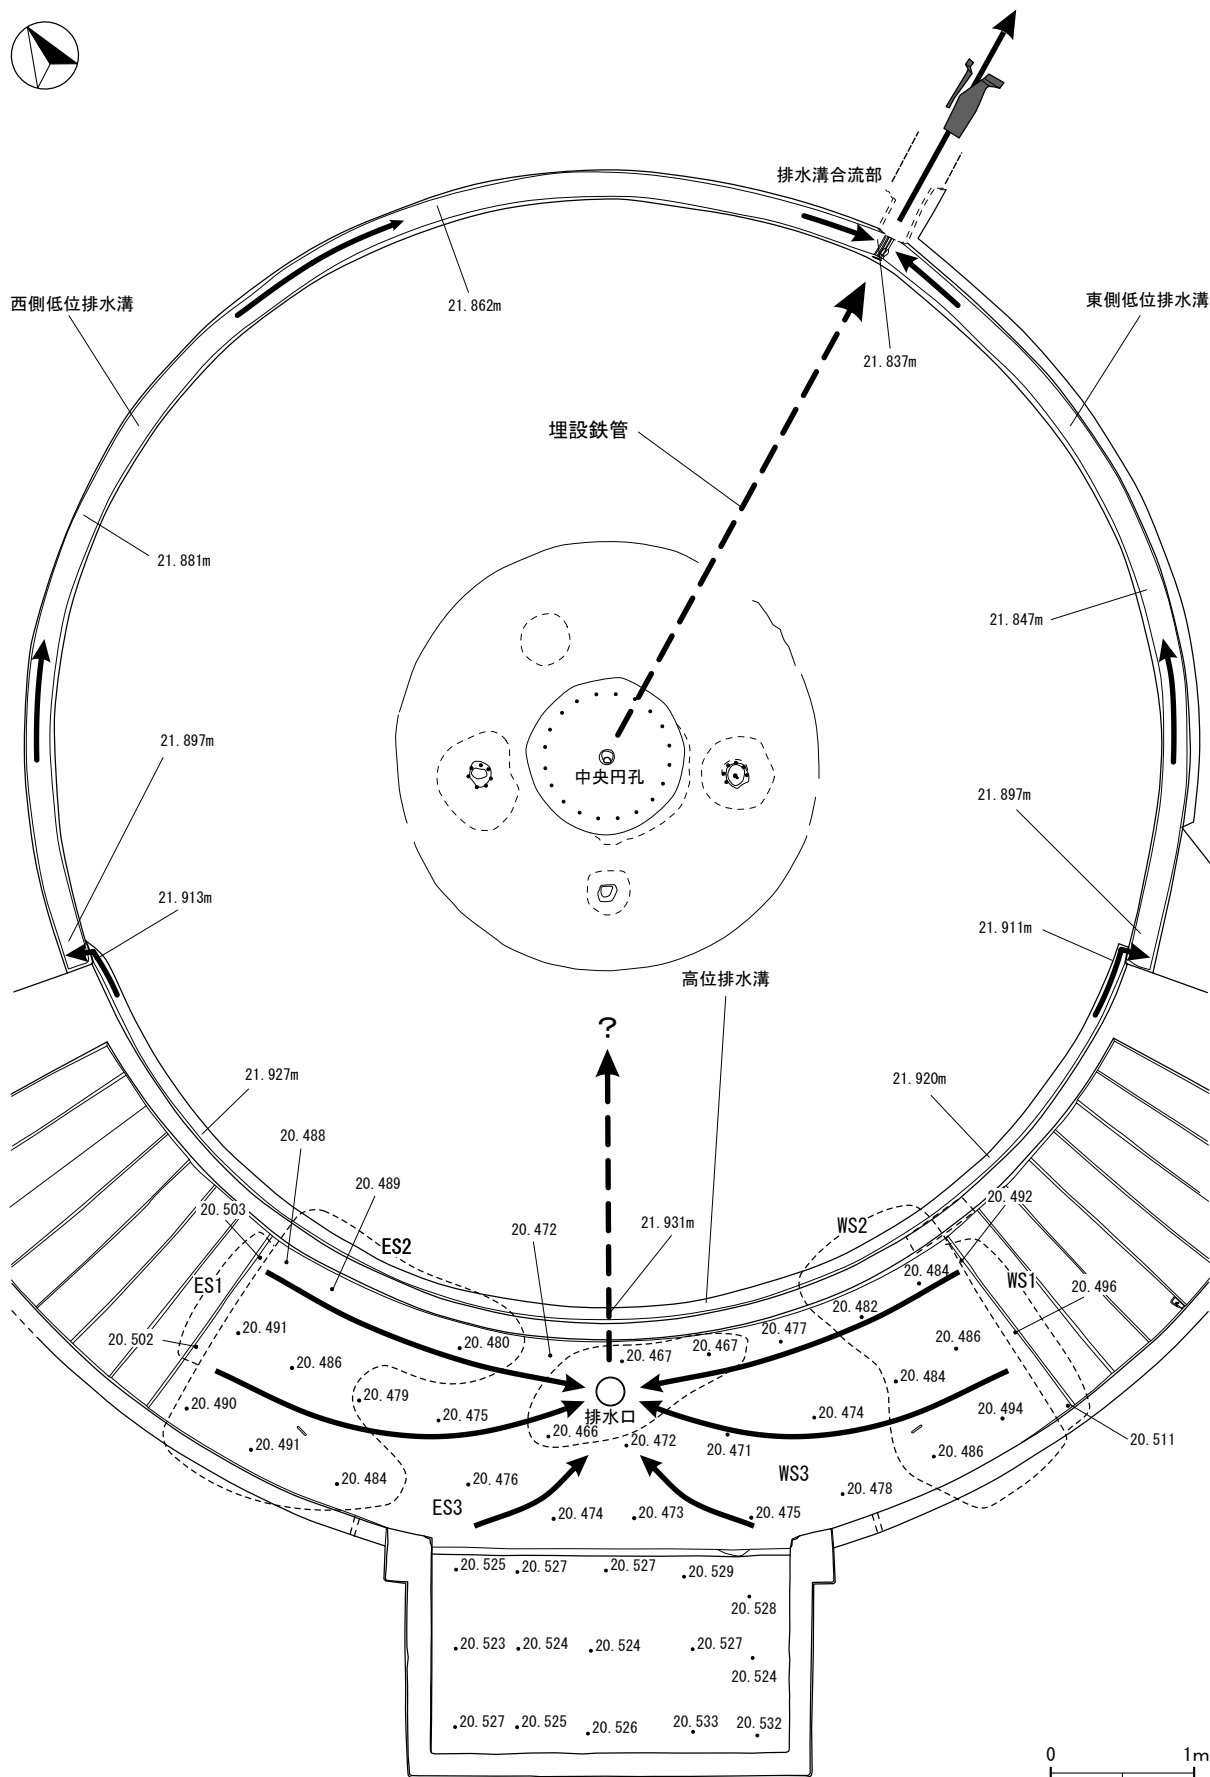
第27圖 8 cm高角砲台跡・第四砲座排水系統圖

8 cm 高角砲台跡・第四砲座は砲床—砲員待機所連絡階段が埋没していたが、埋積土を除去、砲床面を清掃したことによって、砲員待機所の天井が撤去されている以外は良好な状態で遺存していることが確認された。第四砲座で確認された雨水などの排水系統は、砲床面の排水系統と砲床—砲員待機所連絡階段下の半地下式空間の排水系統に大別される。砲床面の排水系統は砲床外周に沿って付設された排水溝と中央円孔から直線的に延伸する埋設鉄管からなり、砲床東端で合流して埋設円形土管を經由して東側崖に排水する路線となっている。砲床外周に沿った排水溝は、高位排水溝と低位排水溝で構成されている。砲床南東端に位置する高位排水溝は弧状を呈して、弧線中間点で標高 21.931m、弧東端で標高 21.910m、弧西端で標高 21.913mと 2.0cm ほどの比高差を以て緩やかに低下し、雨水などは東西に分流して低位排水溝に連絡している。低位排水溝の連絡点は西側低位排水溝、東側低位排水溝ともに標高 21.897mで、高位排水溝と低位排水溝は約 1.50 cm の落差で連絡している。低位排水溝は東端部、標高 21.8871mの地点で、約 1.0cm の傾斜で合流し、埋設円形土管を經由して砲床外に排水されている。また、砲床中央に円孔が存在し、東西の低位排水溝合流部に鉄管が埋設されていた。第四砲座では砲床面が良好に残されていたため、その路線は確認できなかったが、第一砲座では円孔から砲床外縁に沿った低位排水溝に向かって直線的に延伸する溝が認められ（第26図1）、溝底には鉄錆の付着した断面半円形のコルクが残されていた（第26図2）。このコルクは鉄管の基盤で、砲床下に埋設された鉄管は砲床中央付近の雨水などを円孔から砲床外に導水する排水管と判断される。

砲床—砲員待機所連絡階段を降りた砲員待機所前の平坦な路面には、その中央で砲床南西部を形作る円筒壁面に近接して排水目皿がはめ込まれた埋設円形土管による排水管が存在した。路面はきわめて微妙な傾斜をもって、雨水などを排水溝に導水するように仕上げられていた。東西の階段直下の路面は標高約 20.50m、連続する路面は東西とも標高約 20.48~20.49m、さらに内側の路面は標高約 20.47~20.48m、そして排水口周辺で標高約 20.47mと漸移的に低下している。排水口内には円形土管が付設され、排水口から約 57.0 cm 垂下して砲床面と平行に方向を変えて砲床中心点に向かって延伸しているが、連続する円形土管などは砲床を形成するコンクリート下に存在しているため、排水路線など詳細は確認できない。

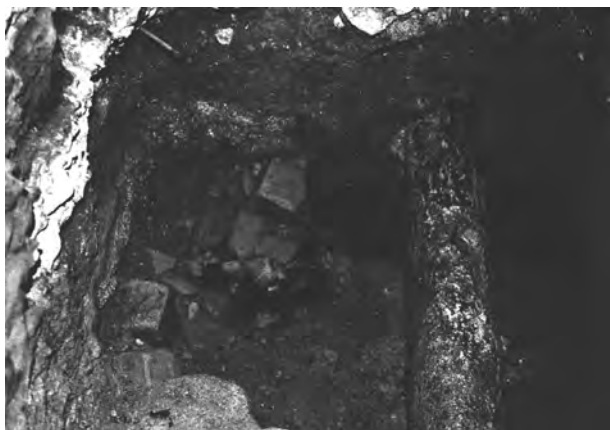
第5トレンチからは、鉄管のほかにその下部からアスファルトと破砕した煉瓦片を検出した。土層の観察からは、鉄管の掘方が煉瓦片を包含する層を掘りこんでいることが確認できる。煉瓦片は隧道本体で使用される東洋組の煉瓦とは色調が異なり赤褐色を呈する。隧道が竣工した明治17年から排水経路を変更する明治22年(1889年)の改修工事までの間に、文献記録では探せない小規模な排水の整備が行われていた可能性を示唆する。第5トレンチの検出状況からは、明治22年(1889年)の改修工事で既設の排水施設(その時には破損していたか)を除去し、新しく鉄管を敷設する工事を入れたものと推測される。

1. 第5トレンチ・鉄管と煉瓦・アスファルト検出状況

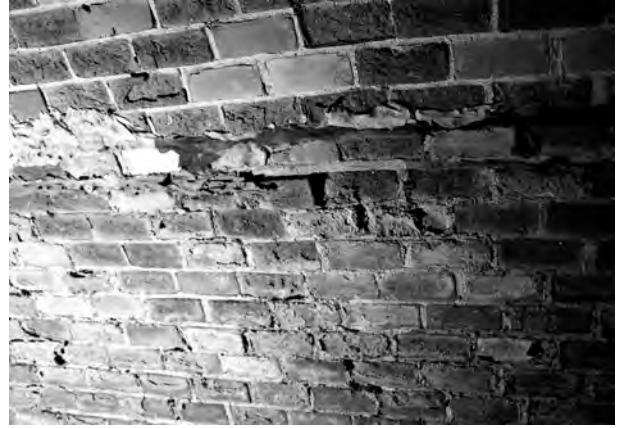
以上のことから、隧道本体は 1.2m 以上ある厚い煉瓦造脚壁と天井により構造的に強固な躯体であり、建築材料である煉瓦の著しい劣化は認められず、岩盤に根入れされていることから構造物として安定していると判断した。しかし、隧道天端の目地開口部分や補修痕の劣化箇所は、大きな地震の際に内背の煉瓦が落下する可能性があり補修等の対策が必要である。また、漏水については、長期的には目地や煉瓦の劣化を誘発する恐れがあり、短期的には水抜き孔の設置、長期的には浸透を抑制する方策などの対策が必要である。

2. 現状調査・旧補修痕

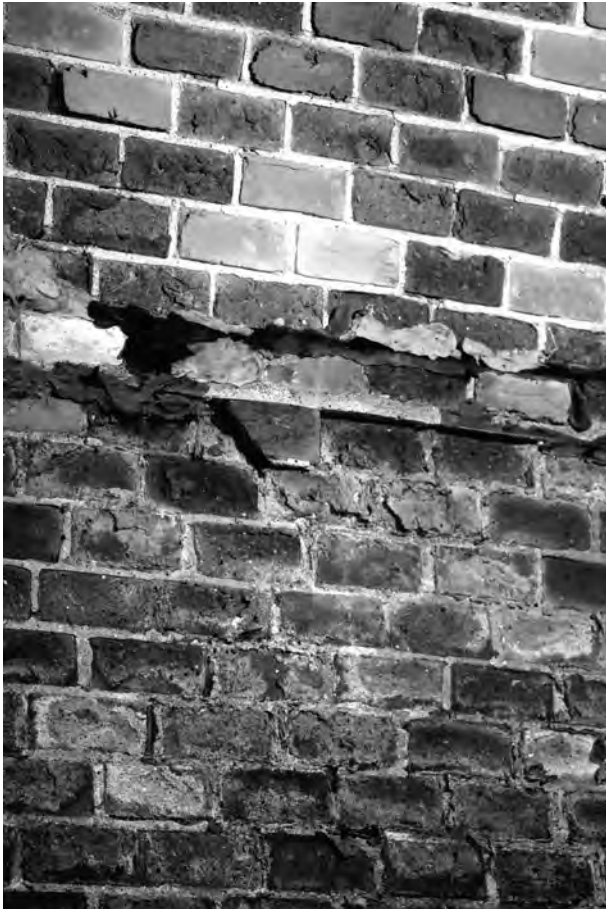
3. 現状調査・隧道天井煉瓦浮き及び目地抜け状況

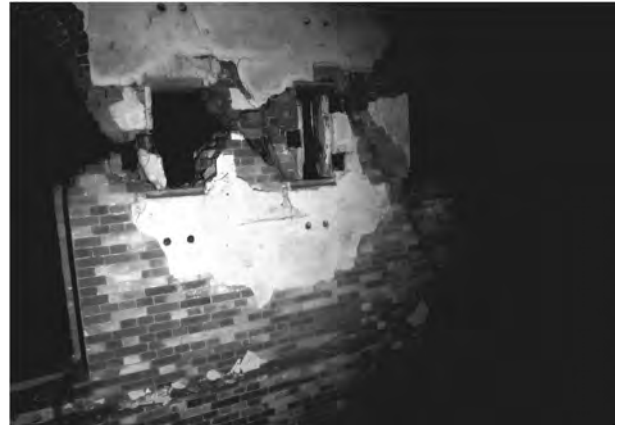
弾薬元庫は、1階部分は岩盤の中に根入れされているが、2階部分は埋土層の中に入っているため、地震発生時には揺れが大きくなりやすく、妻壁などの亀裂の誘因となったと推測される。特に吹き抜け室は1階の天井がないため地震時に揺れやすく大きなせん断力を受けて大きな変状をきたしたと推測される。今後、大きな地震が発生した場合、崩落する危険性があり、対策が必要である。また、天井の亀裂についても耐震上注入などの対策が必要である。

4. 現状調査・吹抜室妻壁破損状況

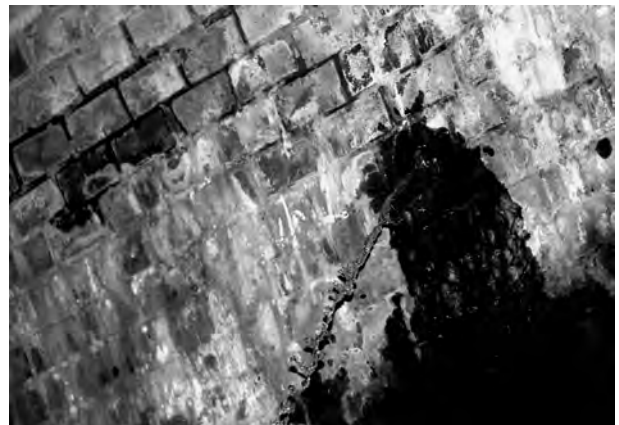
以上のように、現状調査により土木構造物としての基礎資料の収集と今後の史跡整備のなかで対策を検討すべき箇所の抽出を行うことができた。隧道内部の漏水については、調査終了後の平成 30 年（2019 年）から小口径ドリル削孔箇所 No.2 からの水の流出量を継続して把握するため雨量計を設置し、屋外に設置した雨量計と合わせてモニタリング調査を継続している。隧道平坦部の上方、地表部分は展望広場として開けており雨水が直接地中に浸透しやすい。隧道傾斜変換点以北の地表部分は樹木に覆われており、隧道内部の傾斜部分は漏水の変状が確認できず、雨水の浸透量や速度が異なることも推測される。

7. 現状調査・ドリル削孔No.2 湧水状況

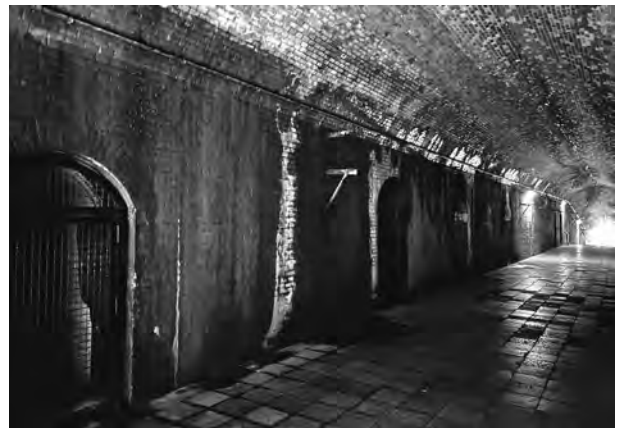
6. 隧道内部漏水の様子

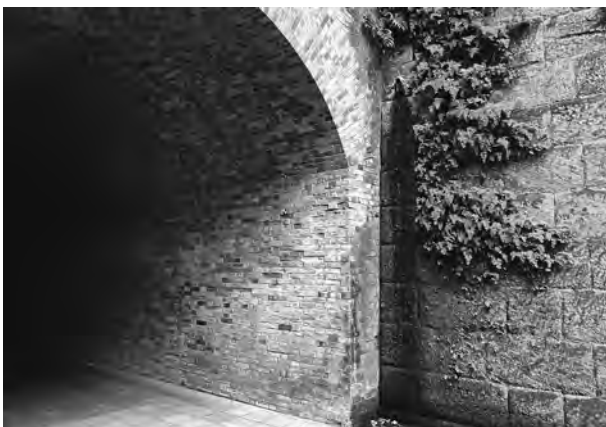
- ・地上部分からの雨水の浸透を想定して設置された隧道肩部の排水施設である小口径煉瓦造構造物は、南側坑門に排水の流末を設定し、内部は底面をV字としたアスファルト敷設による防水処理が施されていたこと。
隧道からの排水口と推測される箇所が一定の間隔で設けられていたこと。右側（東側）の内部は、南側坑門より 15m 付近から底面のV字部分に亀裂が入り、隧道側の漏水による変状を確認した範囲と整合が取れるこ

7. 現状調査・煉瓦造小口径旧排水施設右側（東側）

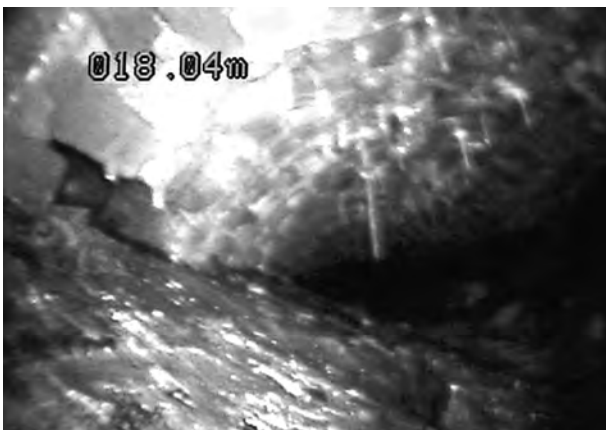
とから、隧道東側脚壁の漏水は滞水した雨水がオリジナルの排水施設の劣化により隧道側に漏れ出していることが原因と推測されること。

5. 現状調査・右側（東側）内部（底面に亀裂）

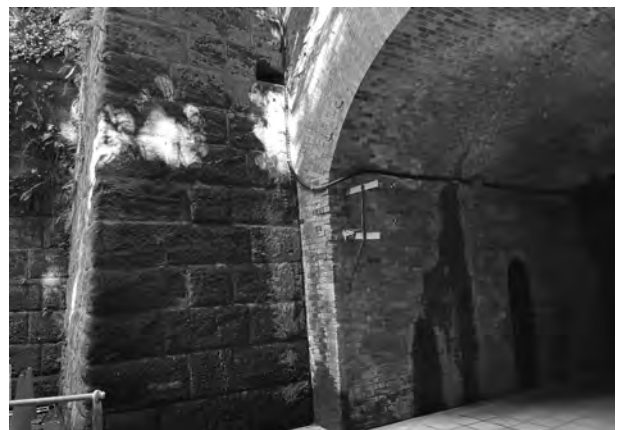
左側（西側）の施設は、隧道に並行して直線ではなく、南側坑門から 2.4m 付近でクランク状を呈しており、弾薬元庫との関係が推測されること。また、4.8m 付近で構造物内部に障害物があり、おそらく破損していると推測されること。

6. 現状調査・煉瓦造小口径旧排水施設左側（西側）

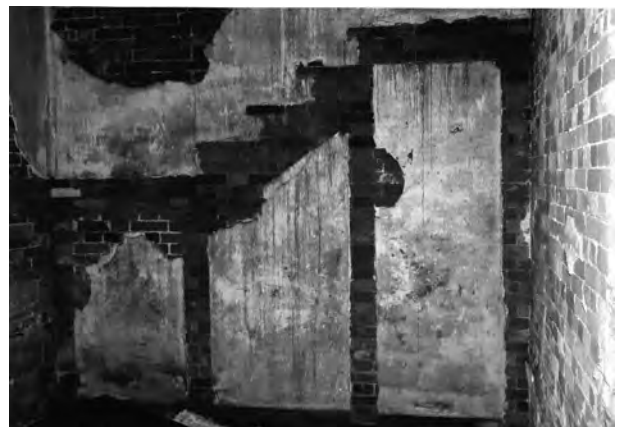
今回の健全度調査の際に、普段は閉塞している室内に入り観察を行うことができた。吹き抜け室に階段が設置されていたことが壁の漆喰の遺存形状から判明した（図版 14-8）が、階段の取り付け方法については未解明である。

8. 吹抜室脚壁（階段痕）
