第4章 整備工事関連調査報告

史跡東京湾要塞跡整備関連調査報告書 第3集

史跡東京湾要塞跡

千代ヶ崎砲台跡

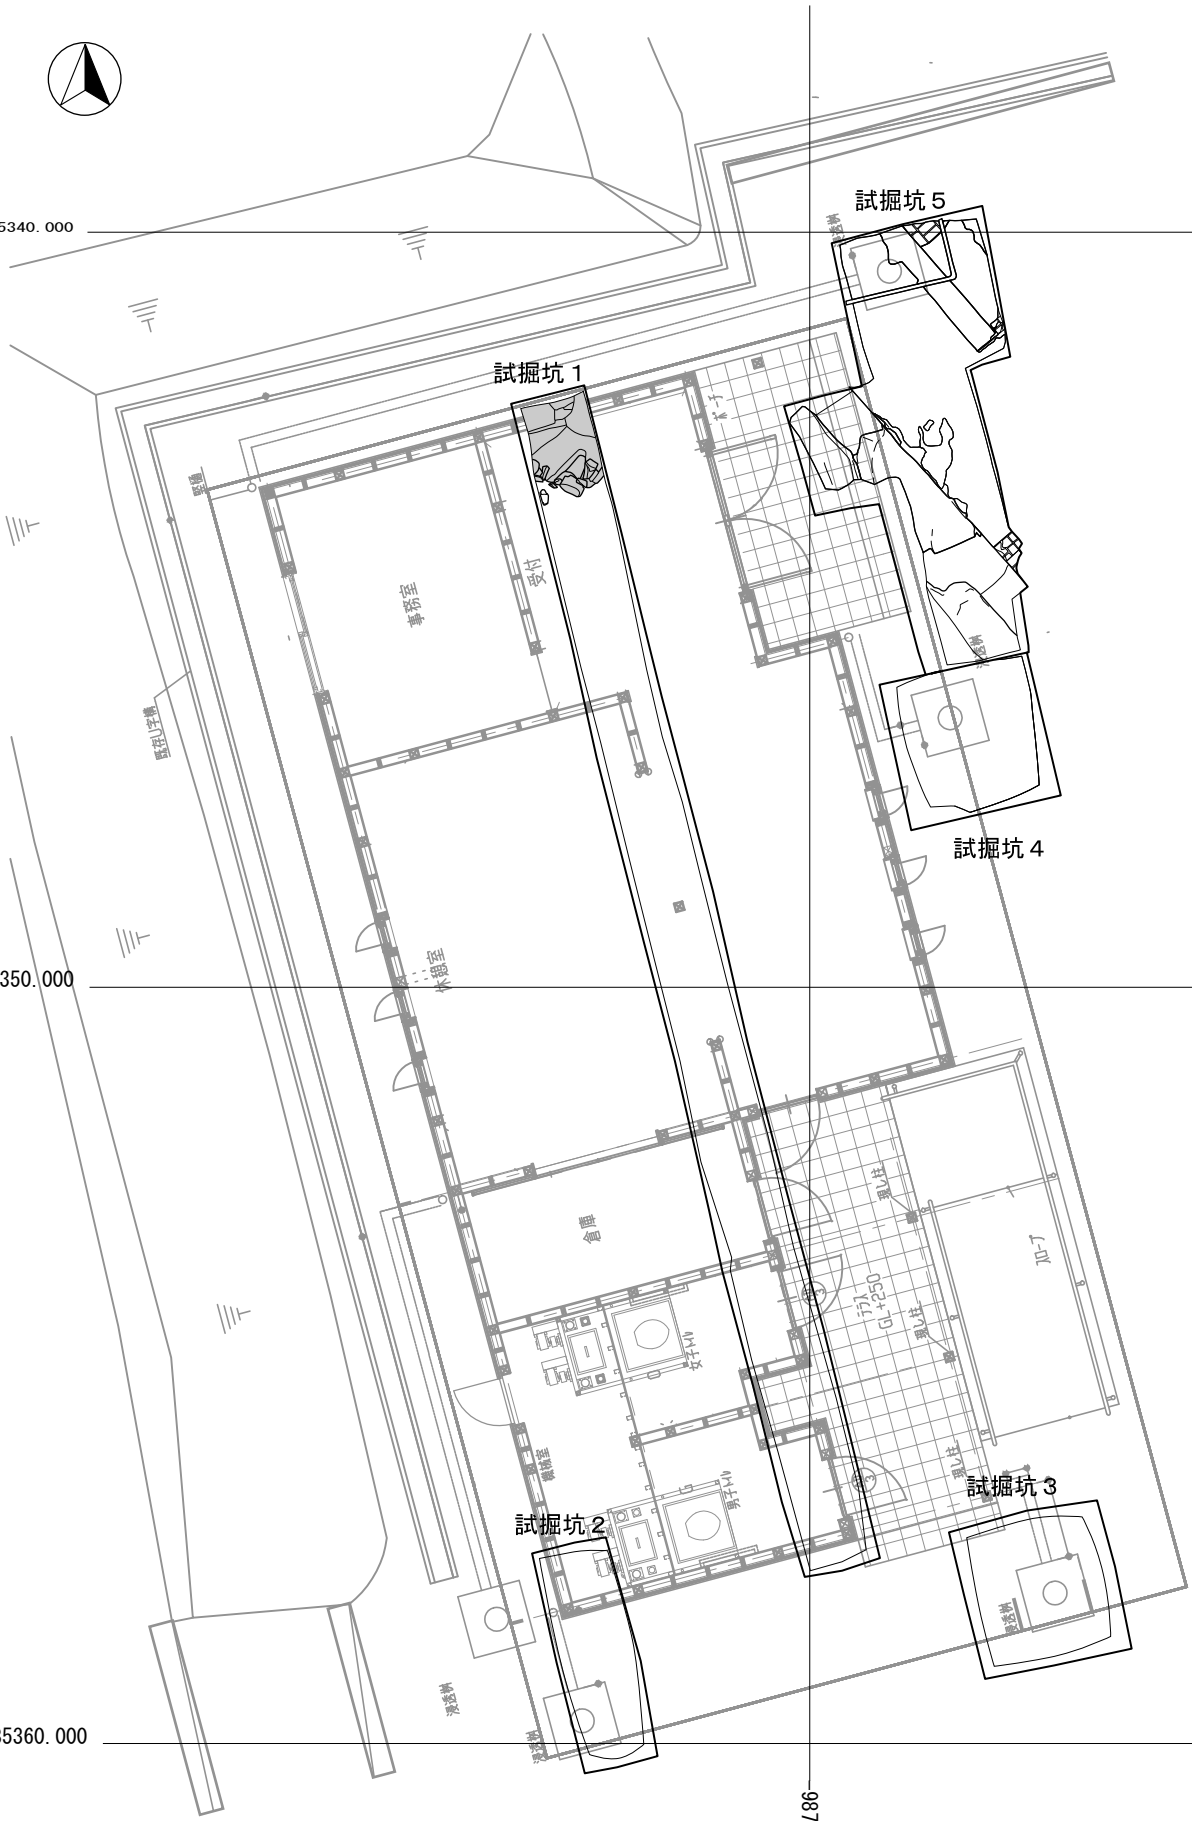
第 14 図 A地点試掘坑配置図

試掘坑1から4においては、7月9日までは地表下の厚い攪乱層と基盤層を確認し、海上自衛隊利用時の隊舎の建設または撤去が基盤層まで及んでいることを確認した。7月10日までに土層断面図の作成および清掃と写真撮影を終了した。7月15日までに順次埋め戻しを行った（図版10-2～5）。

試掘坑5においては、掘削を開始した7月7日の時点で煉瓦片の混入が見られ、GLマイナス30cmの付近で給水管を検出し、同レベルから破砕した煉瓦が敷き詰めたように検出された。7月8日に煉瓦の層上面で精査し、写真撮影を行った。煉瓦の状態から撤去した煉瓦構造物が投げ込まれたものと判断し、煉瓦の除去と掘削を進めたところ、調査区東側で平らなコンクリート面を検出し、西側に傾斜を持つ構造物が埋設されていることを確認した。精査を進めたところ、コンクリートの上面にアスファルトを敷設している部分を確認し、平成30年（2018年）に実施した現状調査で確認した榴弾砲砲台地下施設の防水処理方法と同じであったことから、遺構検出として人力による掘削を進めた（図版10-6・7）。遺構は調査区南東側に向かって延びる可能性があったため、7月9日に南側に調査区を拡張し、試掘坑4の北壁を除去して一体の調査区とした。同日、コンクリート部分の下方に煉瓦構造物を確認し、煉瓦造脚壁とコンクリート造穹窿（天井）をもつ砲台地下施設であることが判明した。検出した煉瓦造脚壁は地下施設の西側脚壁となり、新たに建設する便益施設の基礎との位置関係を検証する必要が生じた。建物配置図をもとに便益施設の範囲をピンポールとビニール紐で表示し、7月13日に整備委員会による現地視察を行った（図版10-8）。整備委員会では遺構の取り扱いと工事の計画について審議し、便益施設の基礎は検出された遺構に影響を及ぼさない位置であるため当初の設計通り進めるが、遺構の性格については引き続き調査研究を進めることという判断がなされた。7月16日に午前中までに土層断面図の作成および清掃と写真撮影を終了した。

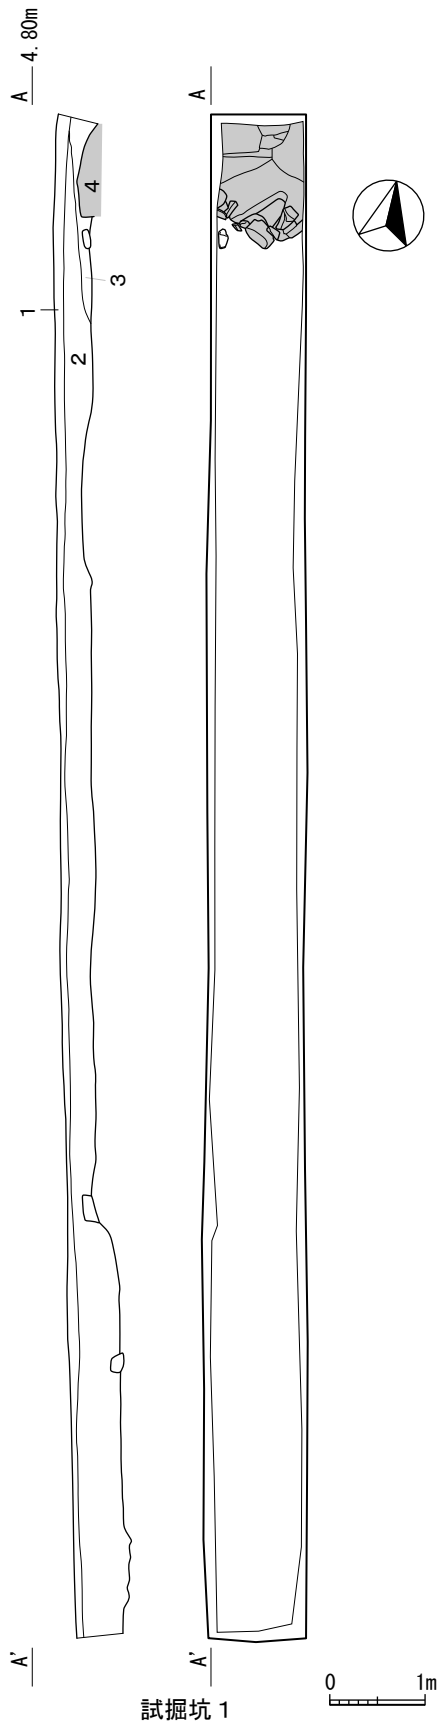
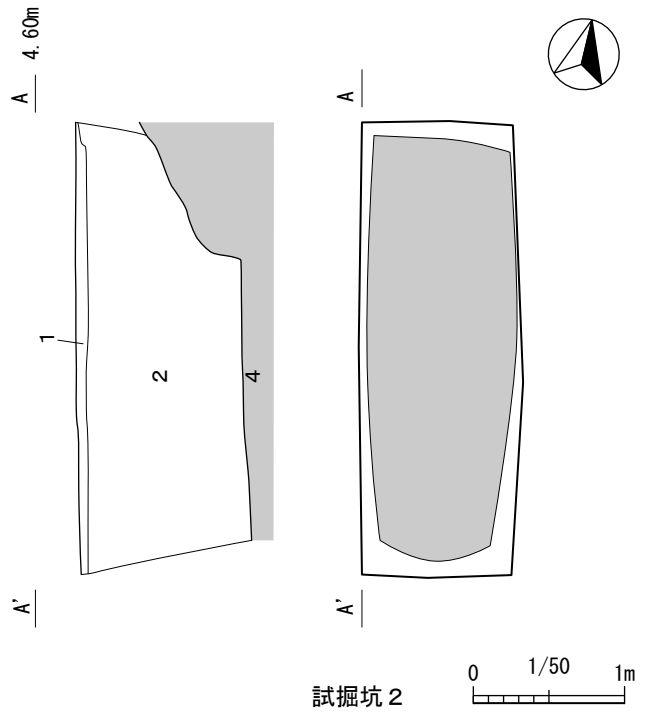
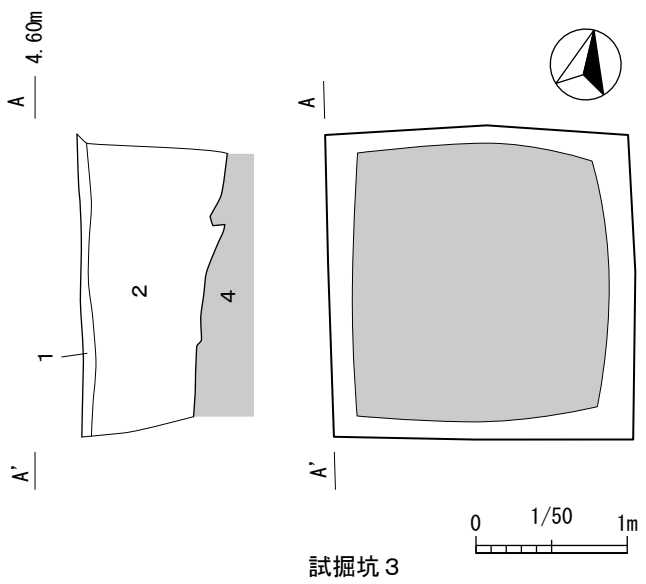
第 15 図 試掘坑 1～3 平面図及び土層断面図

表土層は層厚0.1m前後の黒褐色土(1層)で、試掘坑1から4ともに共通である。表土層以下に小礫と泥岩のブロックを多く含む暗褐色土(2層)が堆積する。2層は隊舎撤去に伴う攪乱層と推測される。コンクリートブロック片の混入が多いが、全体的に強い転圧をされたようで固さがある。調査区北端から2.0mの範囲では黒褐色土(3層)を検出した。3層は泥岩で構成されており、基盤層と推測される。

表土層(1層)の下位には小礫から人頭大の泥岩ブロックを多く含む暗褐色土(2層)が堆積していた。GLマイナス1.1mで泥岩の基盤層に達したため掘削を終了した。調査区の北側から約0.9mの範囲は基盤層の掘り込みが浅く、南側は基盤層が平らに整形されていた。隊舎建設時の掘削に関係する可能性がある。調査区中央付近から地下水の湧出が見られた。

表土層の下位には小礫から人頭大の泥岩ブロックを多く含む黒褐色土(2層)が堆積していた。GLマイナス1.0mで泥岩の基盤層に達したため掘削を終了した。

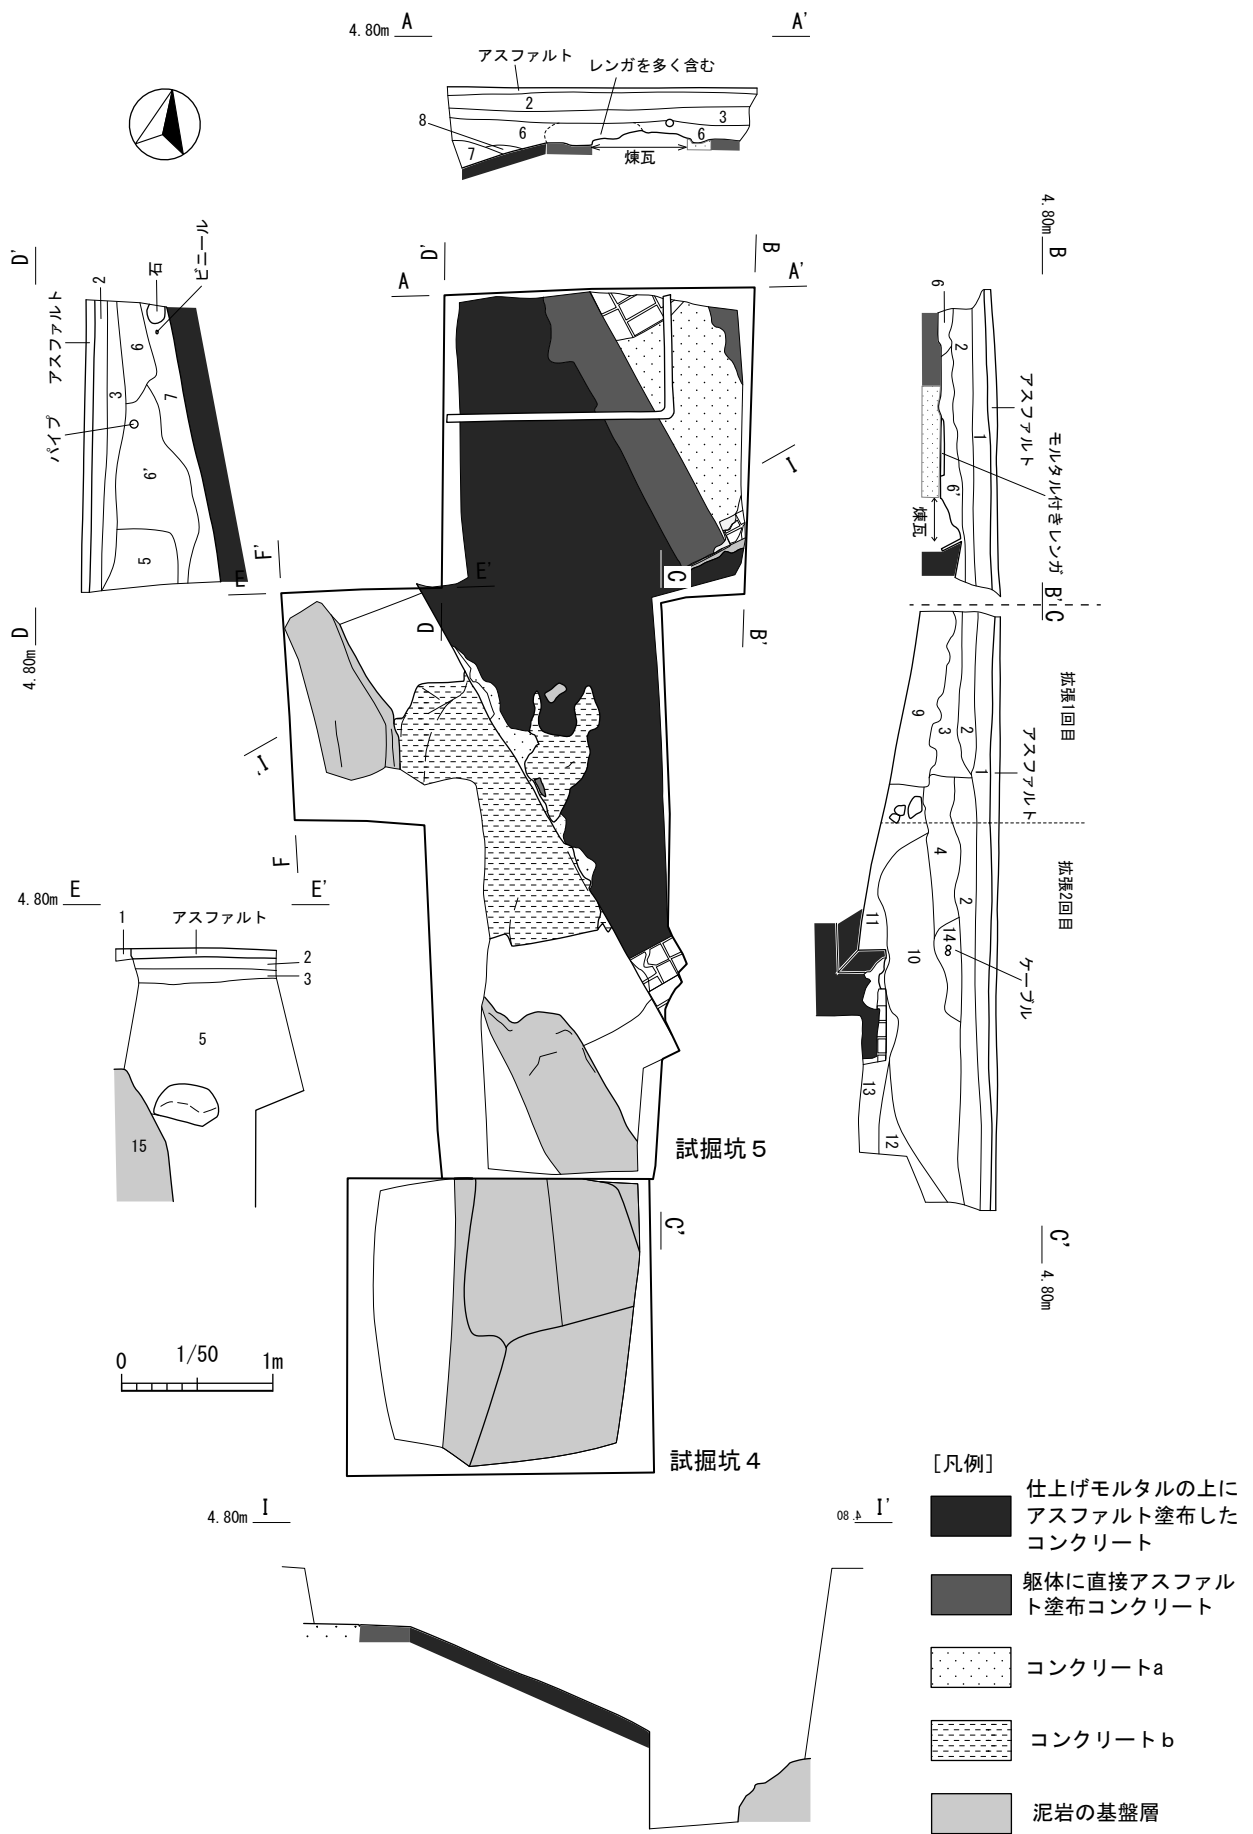
第16図 試掘坑4・5 平面図及び土層断面図

調査区東側はアスファルト舗装範囲に接しており、表土層の下位にアスファルト舗装の路盤材が2層(2層、3層)堆積していた。アスファルトは調査区を被覆していないので、舗装の端部が東壁面で確認された形となっている。路盤材はほぼ東壁面付近で終了し、表土層の下位は黒褐色土(4層)と明赤褐色土(5層)が堆積し、さらにその下に試掘坑1～3の2層に相当する暗褐色土(6層)が堆積していた。調査区東側ではGLマイナス0.15m付近で泥岩の基盤層が顔を出し、調査区南西側に向かって削平されていた。基盤層に達したため掘削を終了した。

層厚0.05mのアスファルトの下位には2層の路盤材があり(2層、3層)、その下にはごく小粒の泥岩ブロックと破砕した煉瓦および粉末状になった煉瓦を多く含む明赤褐色土(6層)が層厚0.2m～0.6mで堆積していた。この層を断ち切るような形で赤褐色土(5層)が調査区南西部分に堆積した。5層は試掘坑1～3の2層、試掘坑4の6層に比定される。5層および6層の下位には、ロームを主体とするにぶい赤褐色土(7層)、また同じくロームを主体として7層よりしまりのある褐色土(9層)が、検出された遺構の直上に堆積していた。7層中にはほとんどどこかでビニールの破片が確認された。粒子の細かい砂層(8層)が、わずかな範囲だが、遺構の直上と6層の間で北壁に検出された。

7層ないしは9層の下位で検出された遺構の大きさを確認するため調査区を南西側に拡張したところ、拡張した西側で遺構の煉瓦造脚壁部分を検出し、脚壁から0.55m西側に泥岩の基盤層を検出した。泥岩と脚壁の間は5層が堆積し、直径0.5mの泥岩やそのほか泥岩ブロック・煉瓦片を多く含む5層が堆積していた。拡張した調査区のは半分は東側の一部を除いて5層が堆積し、また、煉瓦造脚壁に密着する形でコンクリートが打設されていた。

拡張した範囲では、3層の直下にロームを主体として破碎された煉瓦片を多く含む褐色土（4層）が堆積し、4層を掘り込む形でケーブルが埋設されていた。4層とケーブルの下位には、人頭大の泥岩を含む極暗褐色土（10層）が堆積し、その下位にはロームを主体とする11層～13層が遺構の直上に堆積していた。遺構の南側部分には、少なくとも3段の煉瓦による立ち上がりを確認した。遺構の本体はさらに南東側に向かっており、地下施設の入出口部分まで検出することはできなかった。便益施設の建設予定範囲と遺構の位置関係についての検証を行う資料を得たため、掘削を終了した。

試掘坑5から検出された遺構は、煉瓦造脚壁とコンクリート造穹窿（天井）で構築され、史跡指定地内に残る榴弾砲砲台関連地下施設と同様の構造であることから、検出遺構も同時期のものと推測される。

検出遺構は榴弾砲砲台建設時に他の地下施設と同様に地盤を開削した場所に、煉瓦造脚壁とコンクリート造穹窿（天井）をもつ構造物として建設されたと推測される。煉瓦造脚壁の南西側と基盤層である泥岩層との間が約0.6m離れており、建設時の基盤層の掘方と推測される。構造物として組みあがった後、仕上げモルタルを外側に敷設し、防水用のアスファルトを脚壁外側と天井外背の全面に被覆した。その後、おそらくローム土を突き固めて埋め戻し、埋設されたと推測される。調査区の北側東壁で観察された9層は、均質でしまりのあるローム土であり、建設当初の地下施設埋設時の覆土の可能性が高い。同じローム土でも11～13層はややしまりがなく、9層を断ち切っているため、時期は不明だが一度掘り起こした後の埋め戻し土の可能性がある。7層も同様にローム土であるが、堆積物にビニールの破片が見受けられ、現代の埋め戻し土と推測される。調査区北壁で観察された8層は砂層であり、地下施設のアスファルト外側に一層設けた集水層の痕跡かと考えた。7層が下に入り込んでいるため建設時のものではないことが分かった。

前述のように土層の堆積状況から、検出遺構は戦後の自衛隊隊舎建設時に改変を受けていると推測されるのだが、検出された遺構の外背形状の観察から、隊舎建設の前に今回の検出遺構の上に別の煉瓦造構造が存在したことが推測される。

地下施設の屋根の形状については、明治27年（1894年）砲台建築仕法通則（陸軍築城本部編 1943）や防衛大学校総合情報図書館蔵の陸軍築城部作成の他の要塞の砲台施設設計図面によると、天井の外背の形状は山形に描かれている。検出遺構は頂部が削平されており、削平面にモルタルで接着した煉瓦が一部残っていることから、砲台地下施設として埋設された後に掘り出され、地下施設の天井外背の頂部を削平し、何らかの煉瓦構造物を建設したことが推測される。外背の頂部を建設当初から水平に成形したのではないという点は、検出した遺構の水平部が仕上げモルタルとアスファルトを削っていることから検証できた。その後、時期は不明だが、煉瓦構造物は撤去され、給水管の埋設時（おそらく隊舎建設時）には検出遺構を除却せずに管を敷設し、撤去した煉瓦構造物を破碎して埋戻したと推測される。

また、煉瓦造脚壁の南西側に脚壁に密着して検出されたコンクリート（コンクリートB）は、骨材も小粒なため戦後の構造物の可能性があり、自衛隊隊舎時の建物等の基礎に関連するコンクリートと推測される。隊舎建設時に本遺構の撤去をせずコンクリート基礎を打設し、自衛隊の撤収に伴う隊舎撤去工事により部材などを除去した後、コンクリートは残置して埋め戻しを行ったと推測される。

試掘坑5の5層は隊舎撤去時の埋め戻し土であり、煉瓦造脚壁南西側と建設時の掘方と推測される地山との隙間に充填されていた。泥岩ブロックを多く含みしまりのない層で崩落の危険があったため脚壁の下端まで検出ができなかったが、自衛隊隊舎建設・撤去に関係する本遺構の取り扱いの状況から、本遺構は検出された部分以外も破壊されることなく、全体的に遺存する可能性が高い。

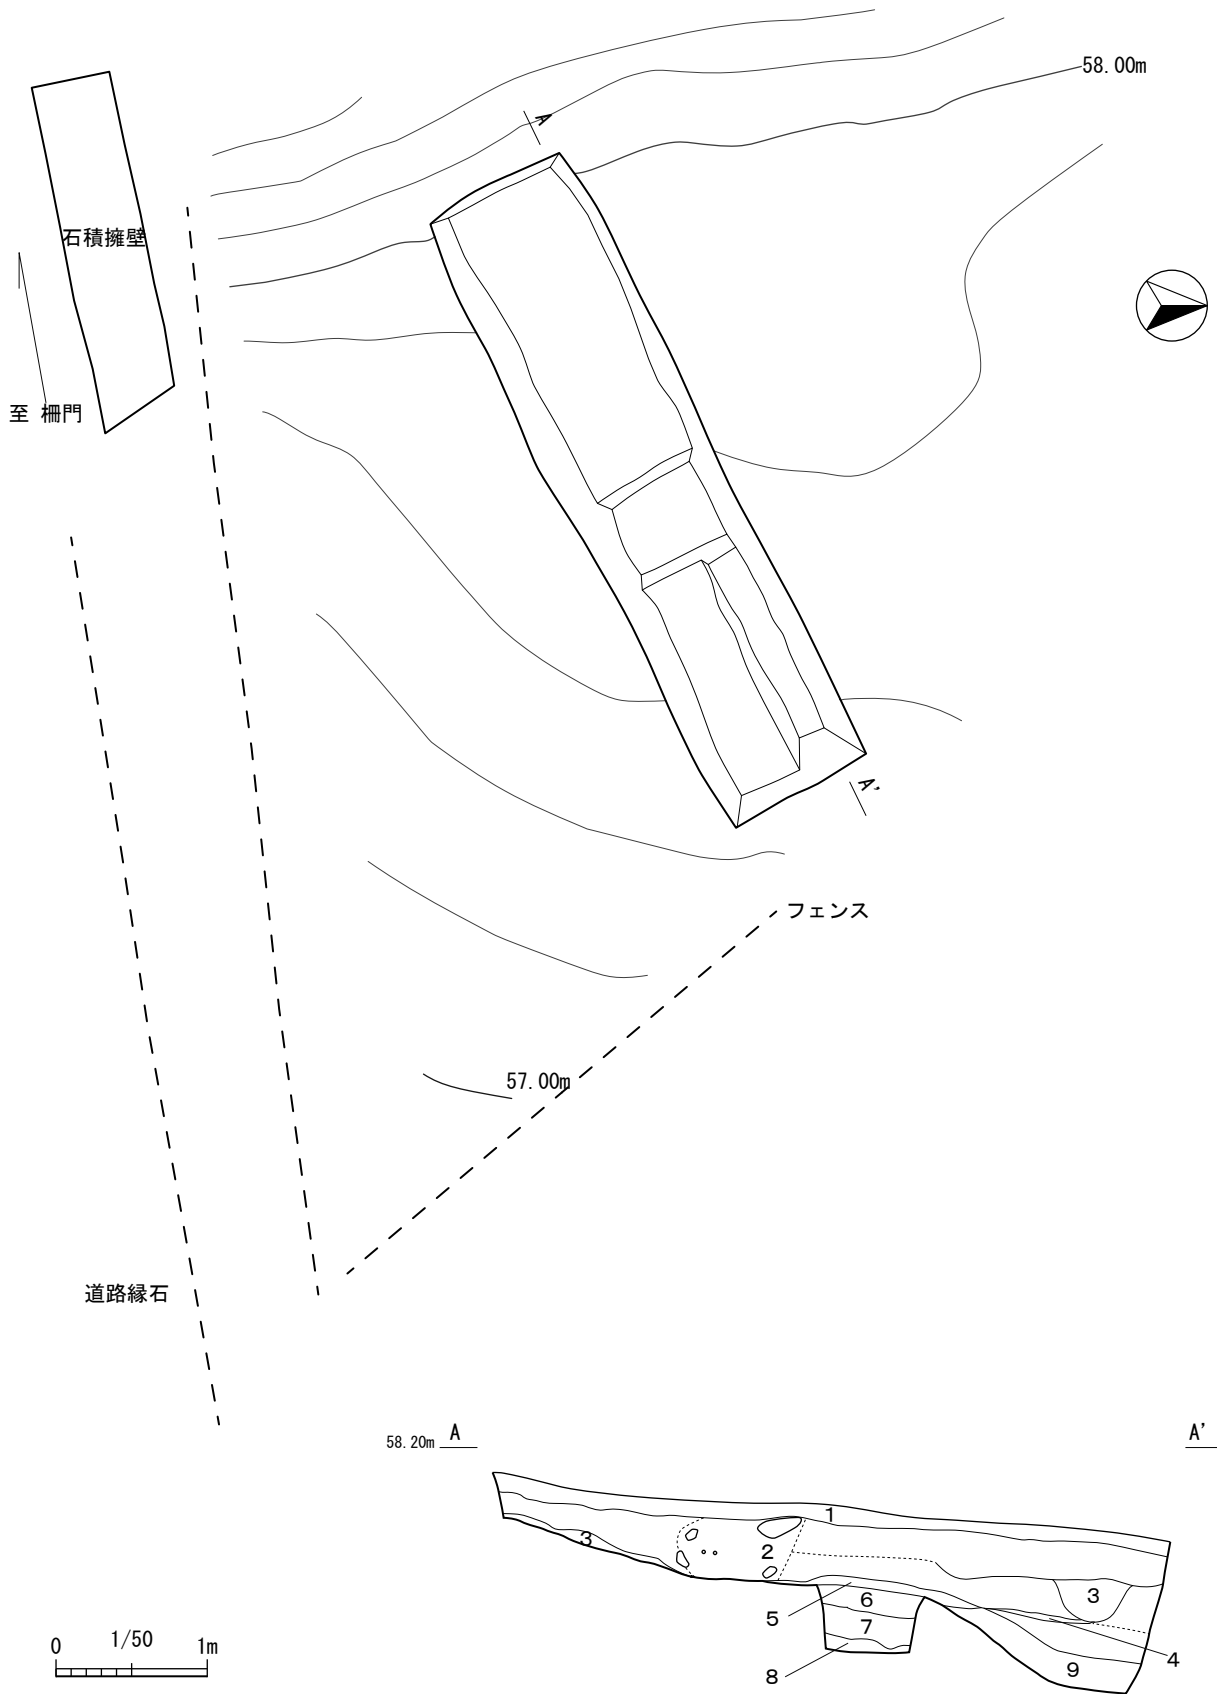
第 17 図 B地点平面図・土層断面図

表土層は篠竹の根が密に貫入していた。表土層の下にはしまりがなく、コンクリート片や泥岩ブロックを多く含む黄褐色土が堆積し（2層）、調査区西側は20cm前後の層厚で、東側はより厚く80cmの層厚となった。現代のお菓子のゴミなどが混入する状況から戦後の盛土と推測される。色調や硬度・粘性などで、数層に分けられ、盛土の単位となる可能性がある。2層中には、2層を積む際に掘り起こした部分への埋土（3層）や焚火の痕と推測される炭化物層（4層）が貫入した。

B地点のやや東側に緩傾斜している現地表面は戦後の盛土と推測される。しかしながら、盛土層の下から検出されたしまりのあるローム層は、砲台建設時の人工的な積土層であり、東側に緩い傾斜をもって整形されていることが確認できた。柵門の外側ではあるが、土塁の裾部分も整地されており、砲台建築仕法通則（陸軍築城本部編 1943）の「第二条 積土と捨土」に記述がある「砲台外積土斜面」の記述部分に該当するものと思われる。

整備工事で設置を予定した総合説明板の支柱の基礎の掘方は、当初GLマイナス1.00mを予定していたが、調査の所見から遺構保護のための設計変更を行い、掘方はGLマイナス0.45mとし、基礎の面積を広げる処置を行った。

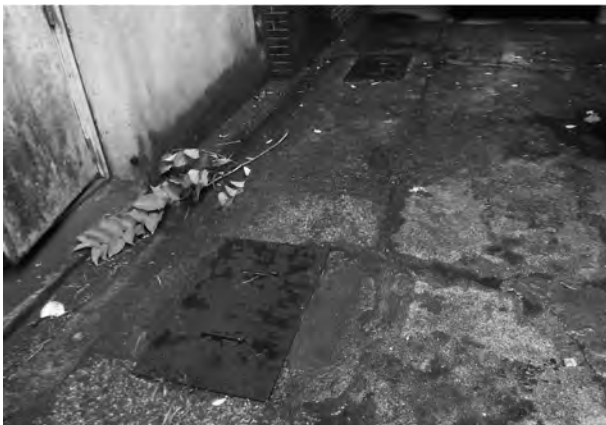
7. 管理施設 (側溝蓋欠損部整備前)

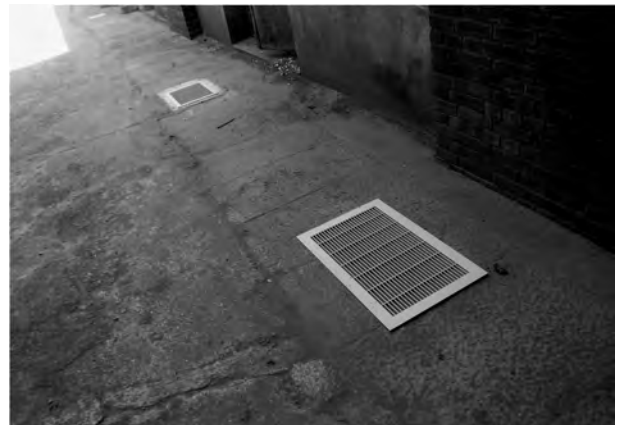
8. 管理施設 (側溝蓋欠損部整備後)

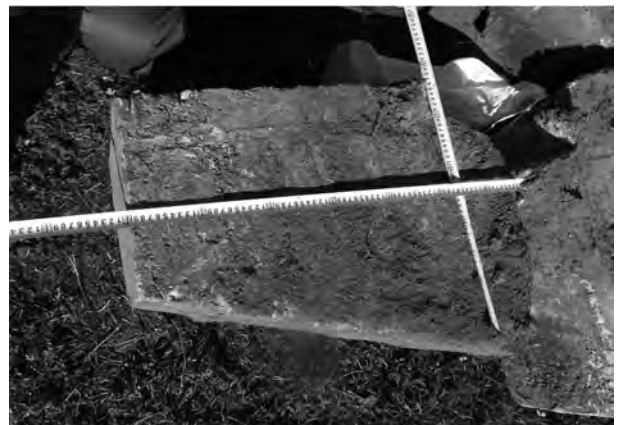
8. 撤去工 (塁道露天空間 撤去を中止した構造物)

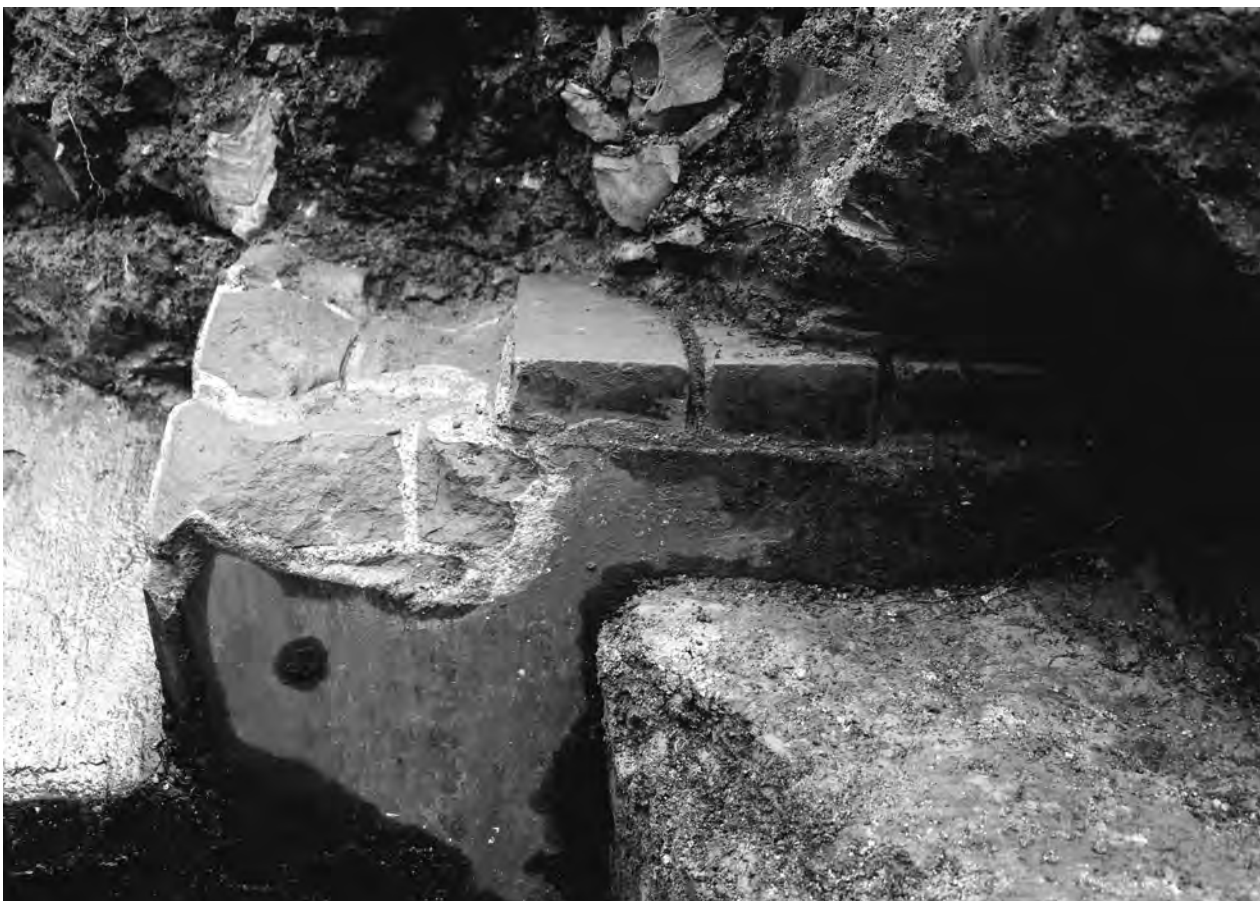
2. A地点試掘坑5検出遺構（部分）

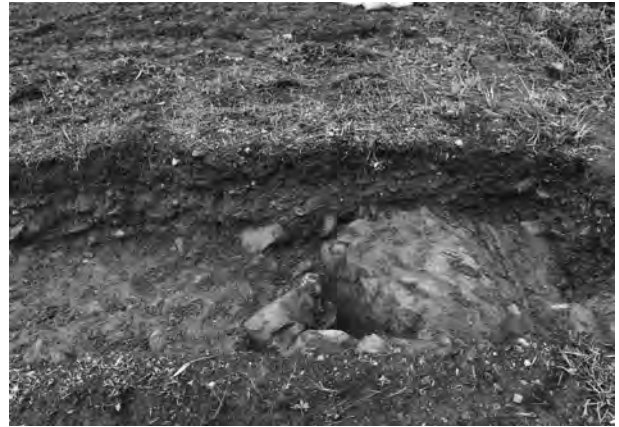
2. 試掘坑1北側基盤層検出状況

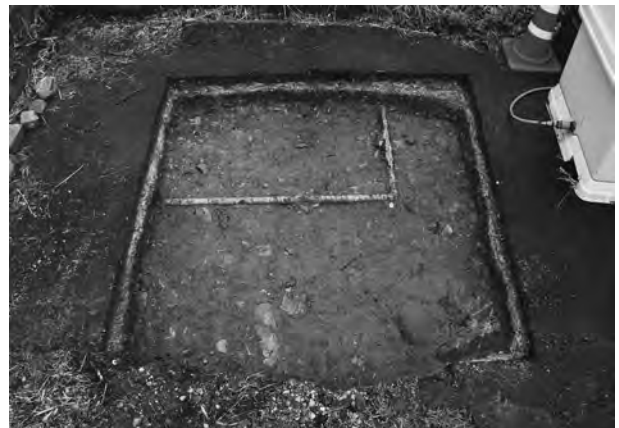
6. 試掘坑5 6層上面検出状況(南から)

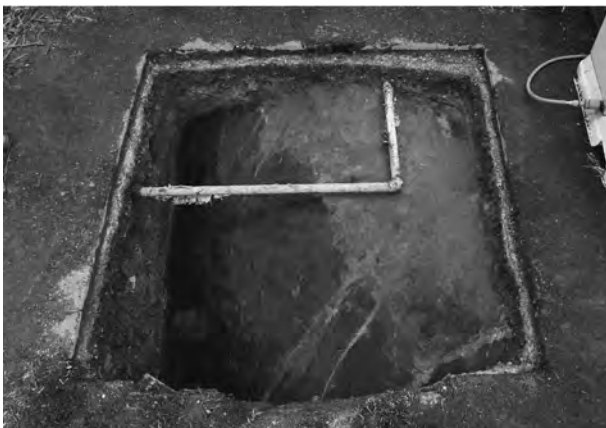
7. 試掘坑5 遺構検出状況(拡張前、南から)

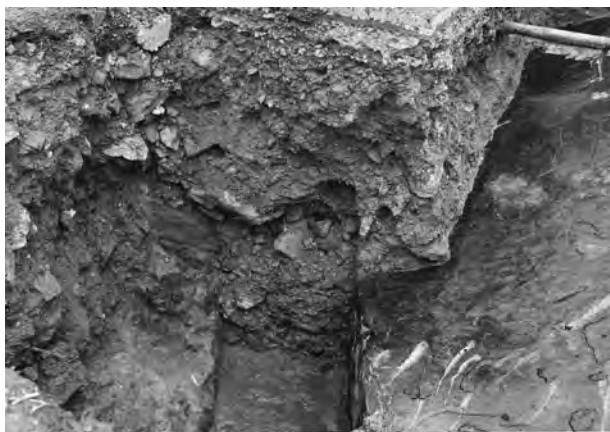
1. 試掘坑5検出遺構と基盤層の掘方（南から）

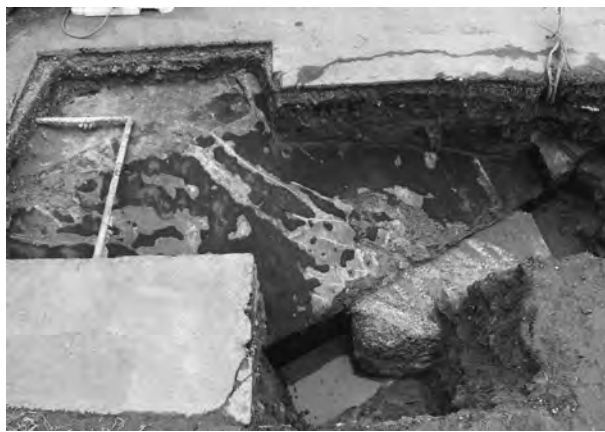
2. 試掘坑5検出遺構（西から）

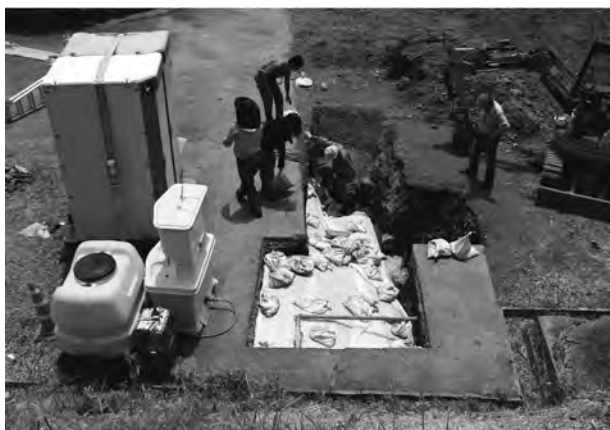
3. 試掘坑5 埋戻しの様子

7月16日午後には試掘坑5の埋め戻しを行った。埋め戻しの際、煉瓦造脚壁とコンクリート造穹窿（天井）には不織布で養生を行い、西側脚壁と掘方の間には土嚢を詰めて養生を行った。同日夕方には機材の撤収を行い、調査を終了した。

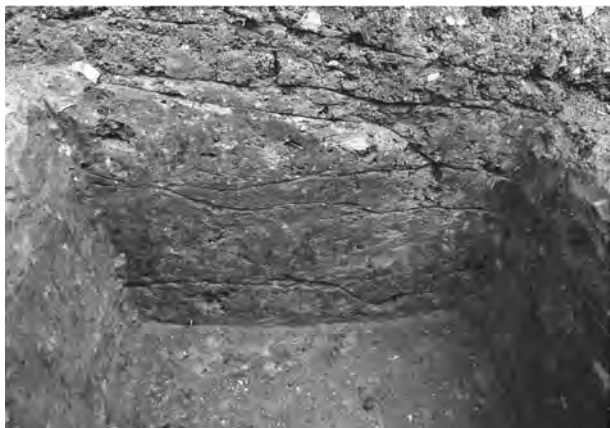
9月28日はB地点の草刈りを行い、1m×3mの調査区を緩斜面に設定した。同日より掘削を開始し、調査区東側でGLマイナス約1.5mの地点からローム層の層理面を検出した。砲台建設時の積土層かどうかを確認するため、東側に約1.5m拡張した。9月29日は調査区の精査後、写真撮影を行い、その後調査区のやや中央部分をサブトレンチとしてさらにマイナス0.4m掘削し、ローム層が版築面をもち互層する人工的な地形成型の痕跡を確認した（図版11-5）。サブトレンチから東側部分の堆積を確認するため、東西方向に半裁した（図版11-6）。9月30日は、調査区の精査と写真撮影を行い、土層断面図の作成、光波測量による調査区平面図と周辺地形図の作成を行った。

6. B地点試掘坑サブトレンチ内北壁
