# 「北下浦漁港海岸等侵食対策基本計画」の計画変更

## （概要）

令和 6 年 12 月

横 須 賀 市 港 湾 部

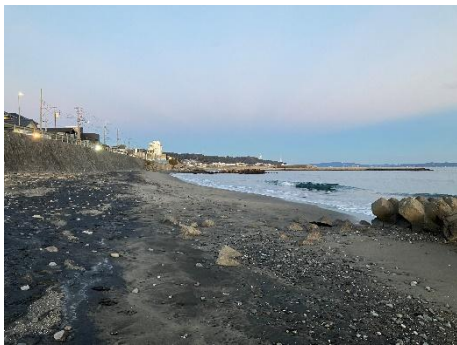
背後の水域に砂を堆積させる効果のある人工リーフ2基、離岸堤2基が完成し、その背後では徐々に砂が堆積しつつありますが、離岸堤の開口部で局所的に侵食が生じています。

北下浦漁港に近い場所では、漁港の東側からの砂が供給されにくいため、離岸堤の開口部は今後も侵食が進む可能性があります。その一方で、1号人工リーフ予定地背後付近では、現時点で砂浜が安定している状況にあります。

離岸堤開口部の汀線状況  
(R5/12/23)

局所的に侵食が進む離岸堤の開口部について、養浜を実施し、背後地域の安全性を確保します。

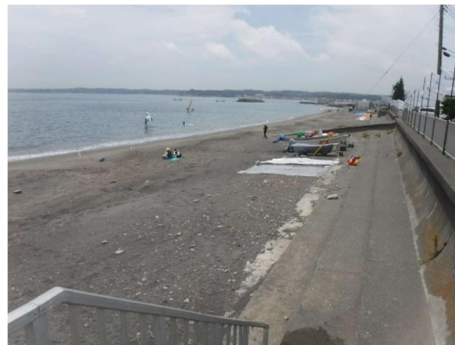
1号人工リーフ予定地背後の砂の堆積状況  
(R5/12/23)

人工リーフ整備予定箇所背後の養浜の一部と未整備の人工リーフ1基について、背後の砂浜が今後も安定する可能性が高いため、計画から削除することとします。

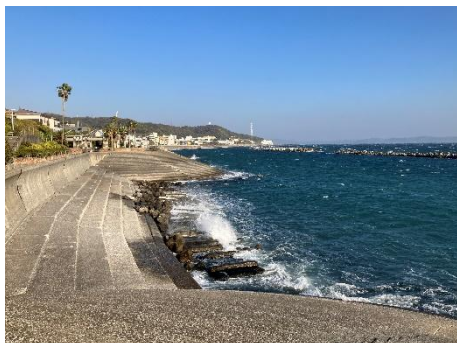
砂の堆積を促進する沖合施設（巻末の用語解説⑦）である離岸堤4基が完成し、背後にある護岸が被災する危険性は低くなっています。ただし、一部の離岸堤の背後は砂が堆積し砂浜が形成されている一方で、野比地区側の護岸前面はいまだ砂浜が消失した状況であるとともに、離岸堤の開口部や北下浦漁港東側では局所的な侵食が発生しており、背後地域にお住まいの皆様にご不安を与える状況は解消されておられません。

海岸の侵食状況 (R5/12/10)

このため、砂を投入する養浜により護岸前面の砂浜を回復させることに加えて、施設が計画されていない区間では、離岸堤や人工リーフ等の砂の流出を抑制する沖合施設を整備する必要があると考えます。

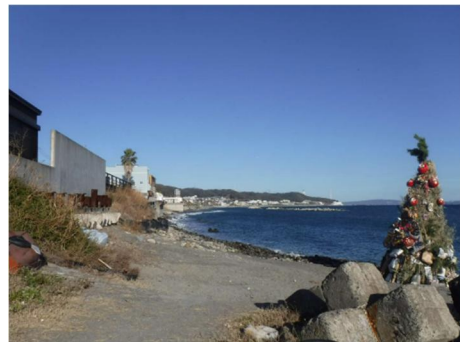
北下浦漁港東側の侵食状況 (R6/1/9)

北下浦漁港東側では、今後も侵食が進行する可能性があるとともに、養浜のみでは砂が流出することが予想されるため、養浜と併せて離岸堤や突堤等による防護を検討しました。その結果、養浜の実施頻度や背後域の十分な安全性の確保の観点から、対策工法として離岸堤を計画し、砂浜の安定を図ります。

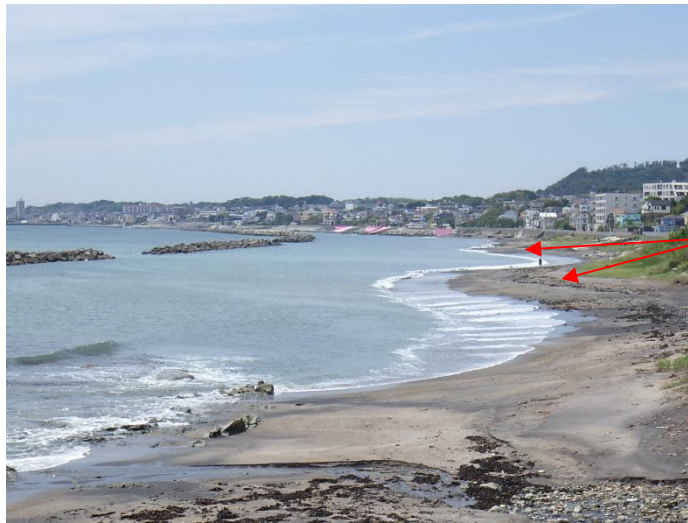
現行計画の離岸堤8基と突堤の整備が完了しており、背後の砂浜は安定している状況にあります。

離岸堤背後には砂浜が  
形成されている

離岸堤背後の砂の堆積状況（R6/5/14）

このため、現状で侵食対策が急務である本港東地区および本港西地区での整備を優先することを考えています。ただし、定期的な地形測量を継続し、地形変化の状況を確認しながら砂浜の保全を進めていく必要があると考えます。
