## 2. 追浜駅周辺の現状・課題

### (1) 追浜駅周辺位置図(広域図)

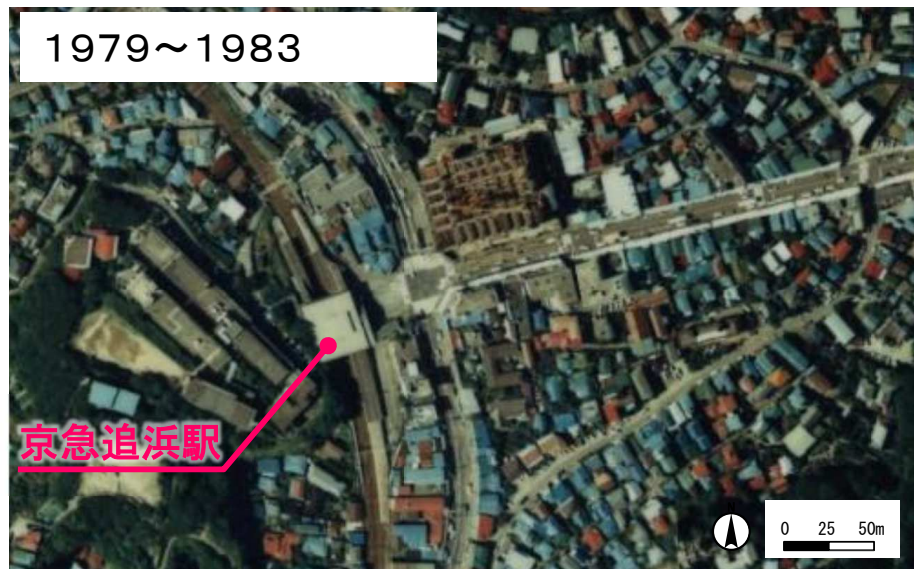
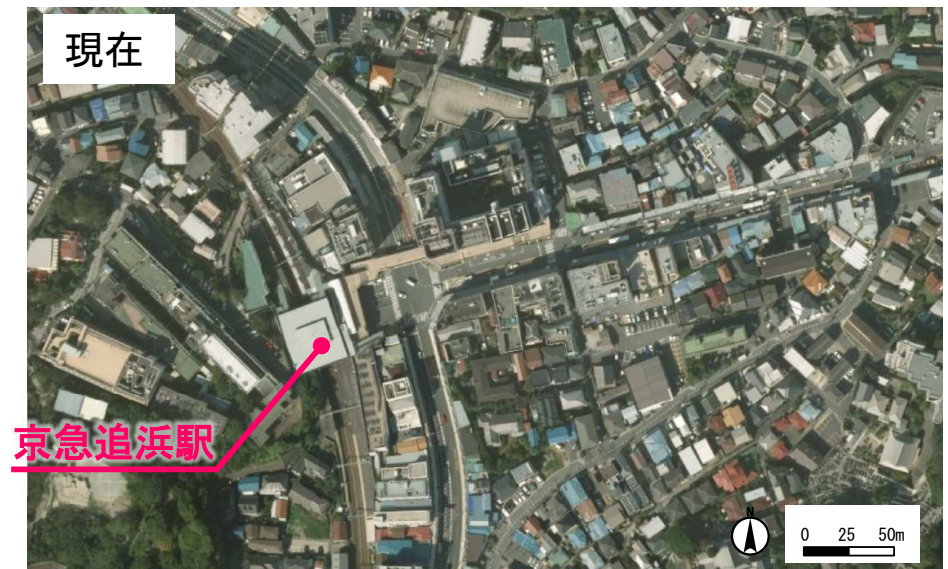
### (3) 追浜駅周辺の変遷

➤ 追浜駅前は戦後から現在まで駅広や道路の位置等は変わっていない

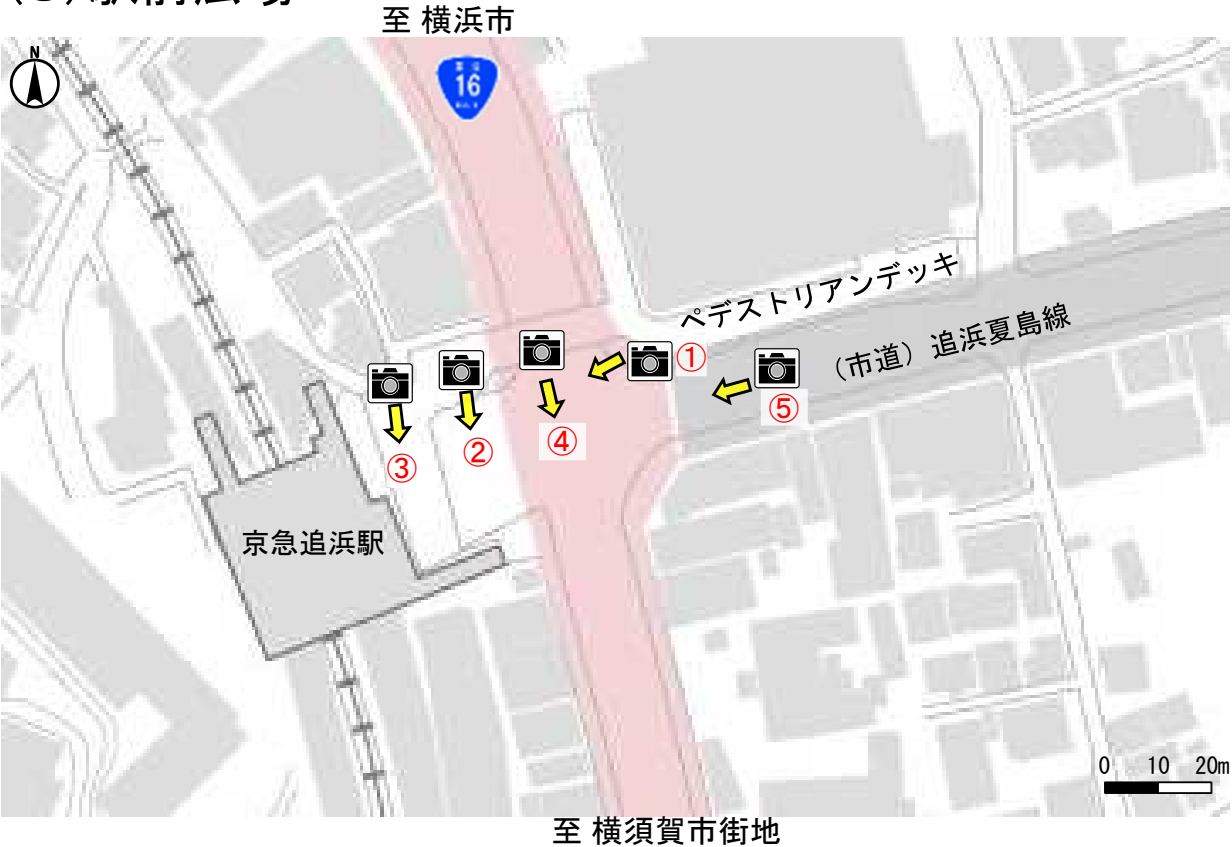
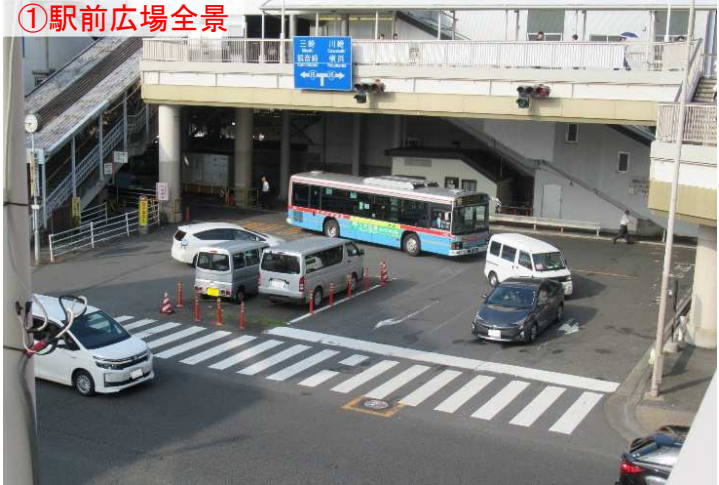
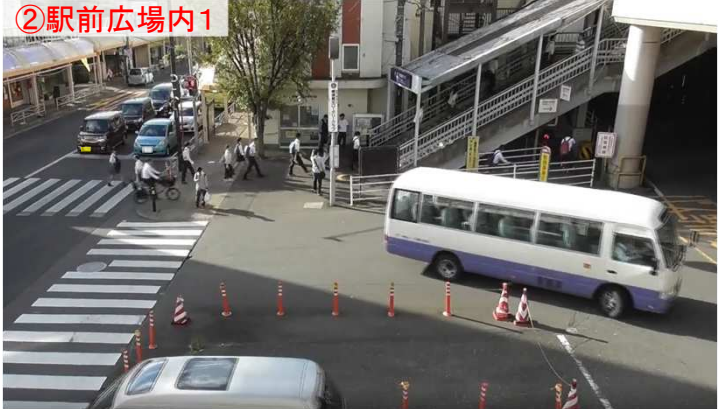
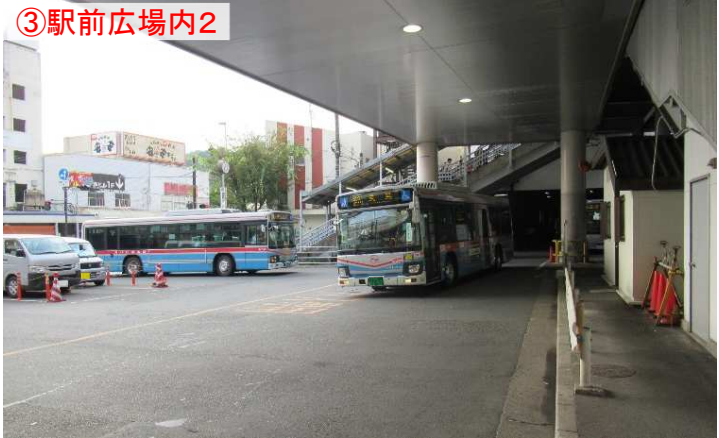
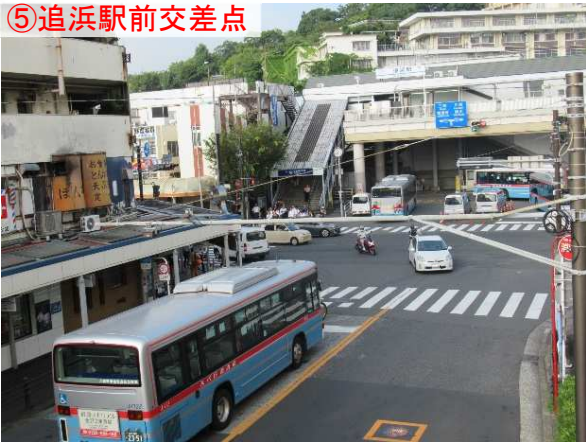
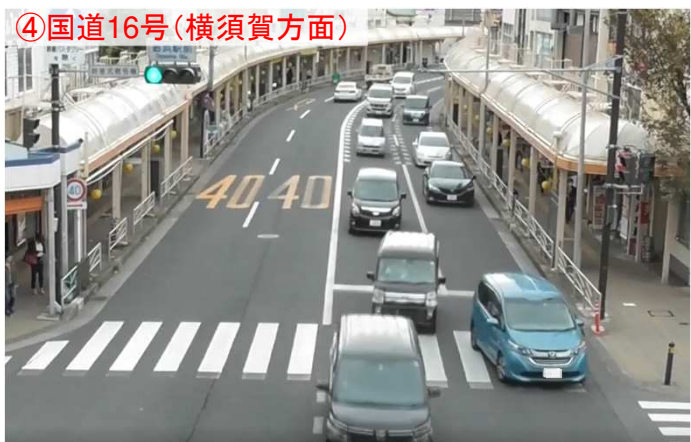
## (8) 駅前広場

① 駅前広場全景

② 駅前広場内1

③ 駅前広場内2

⑤ 追浜駅前交差点

④ 国道16号(横須賀方面)

➤ 駅前広場を都市施設として定めている駅を対象とした調査で、追浜駅の駅前広場は関東地方で2番目に狭い

➤ 京浜急行追浜駅は利用客に対して駅前広場が狭く、乗り入れできないバスやタクシーの乗降場所は駅から離れた市道上に配置されている。

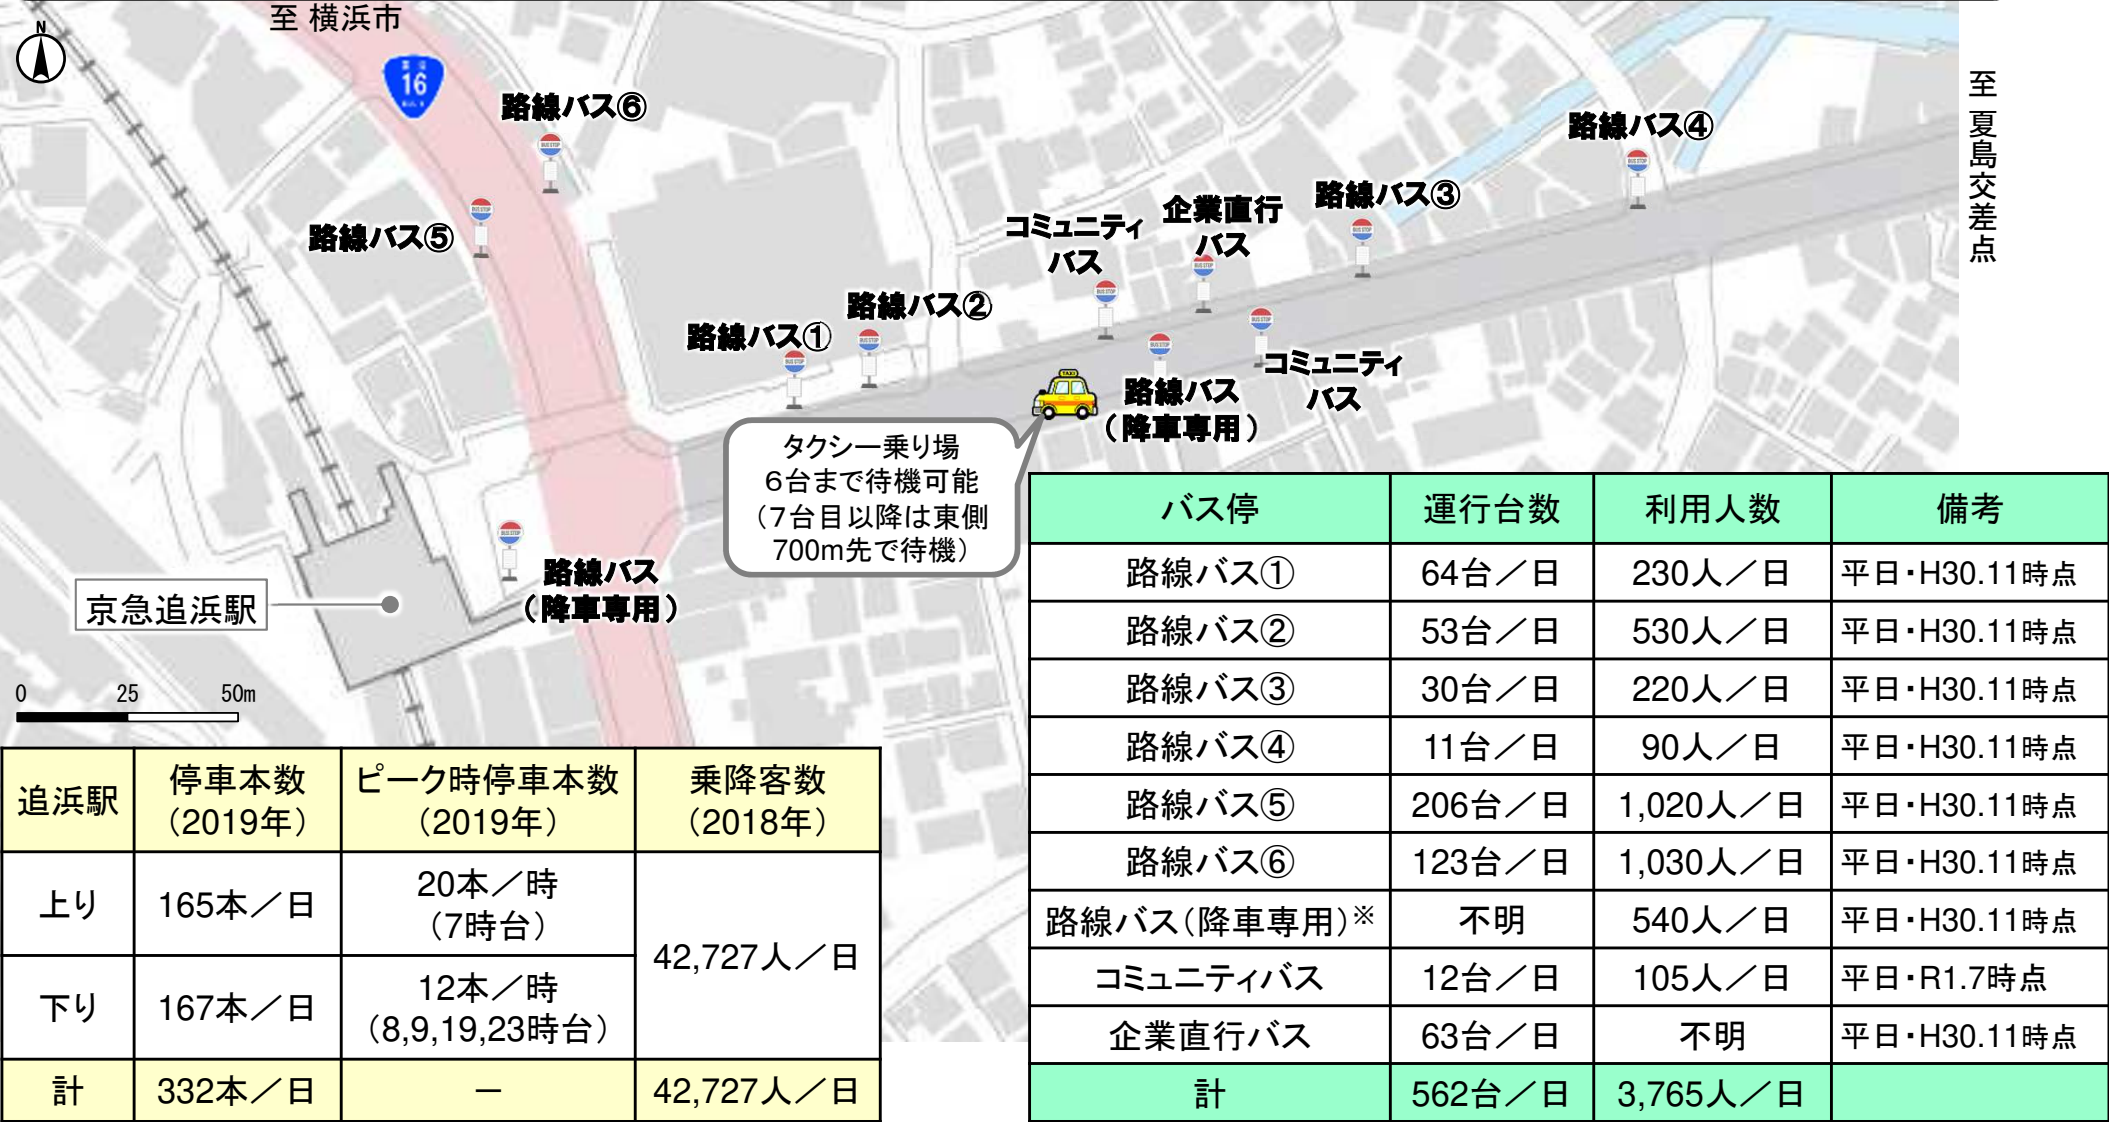
### (9) バス等の利用状況

➤ 追浜駅周辺は、路線バスのほか、企業専用バス、コミュニティバスも運行しており、1日約3,770人がバスを利用している。

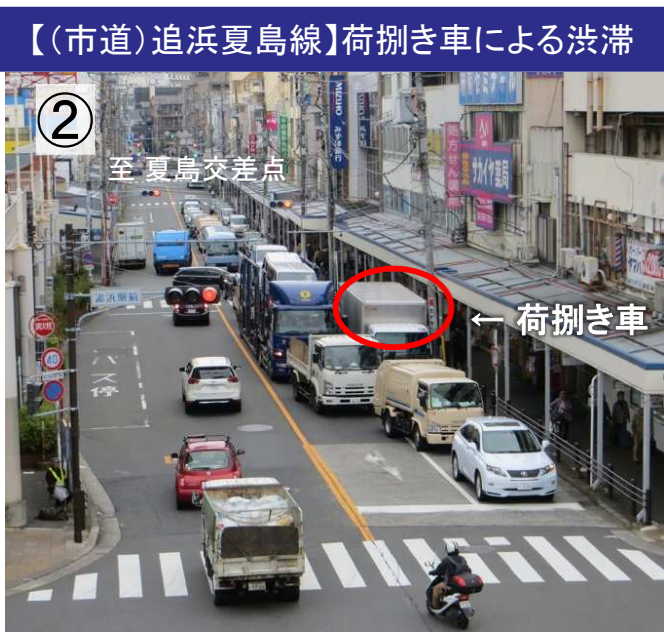
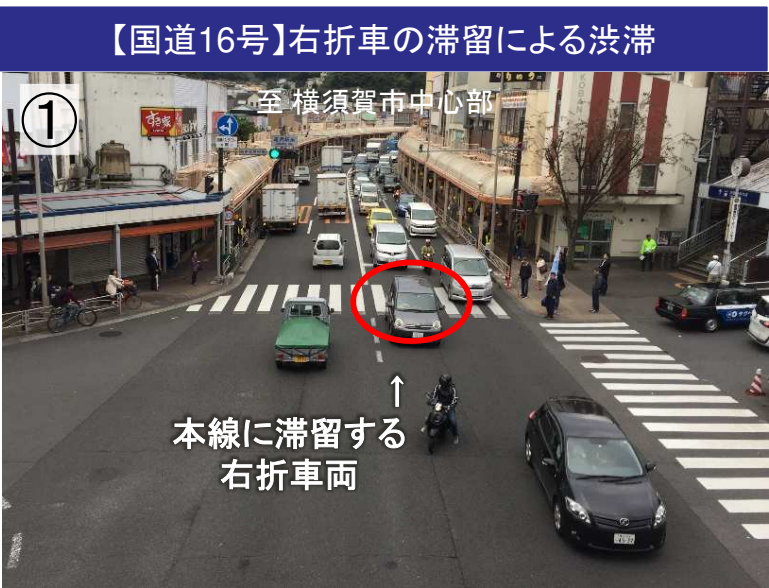
## (10) 周辺道路

➤ 追浜駅前交差点や(市道)追浜夏島線では右折待ち車両や荷捌き車両等による交通阻害が発生

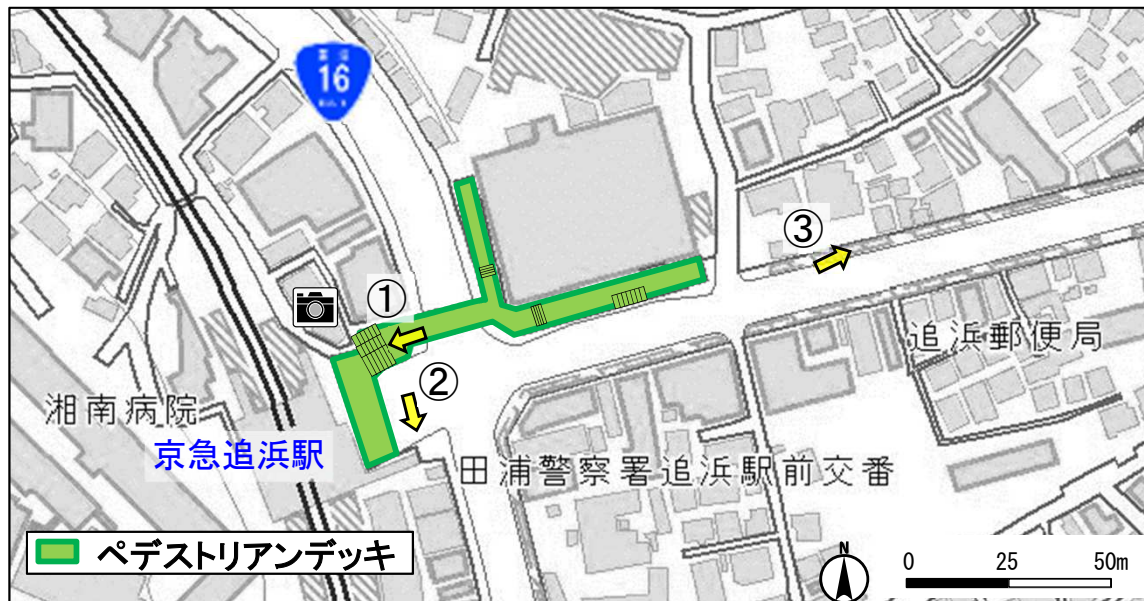
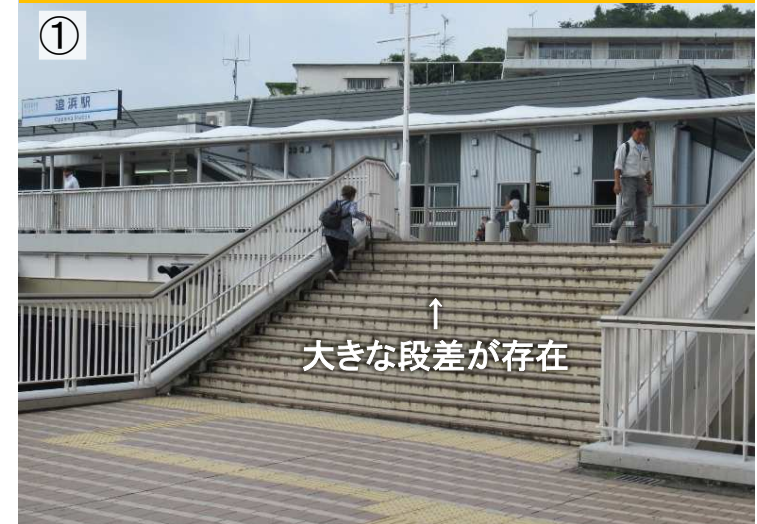
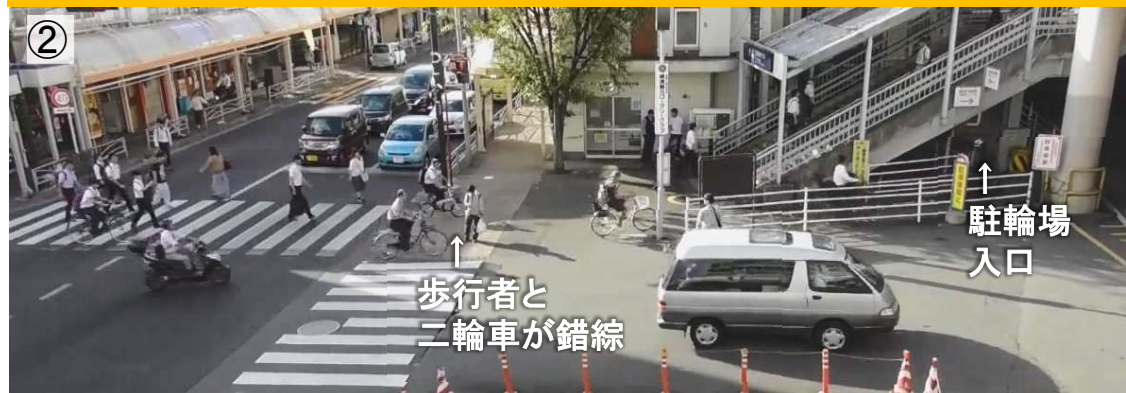
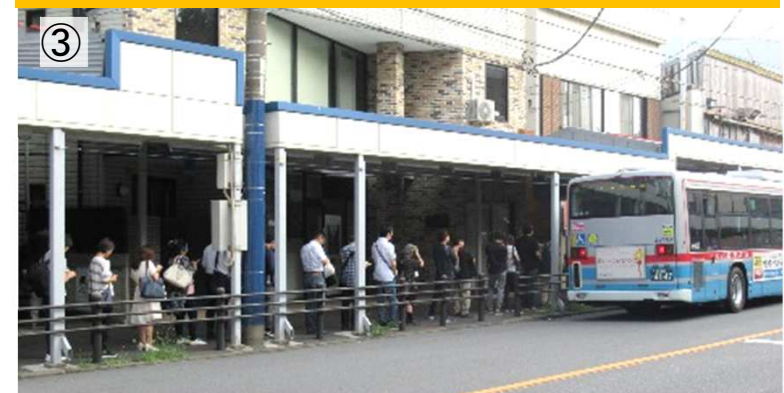
### (12) 回遊性の課題

➤ 歩行者デッキ上の段差、駅前広場や歩道が狭く、歩行者の回遊性に課題

高齢者等に利用しづらい構造

歩行者と二輪車の導線が錯綜

バス待ち行列による歩行空間の減少

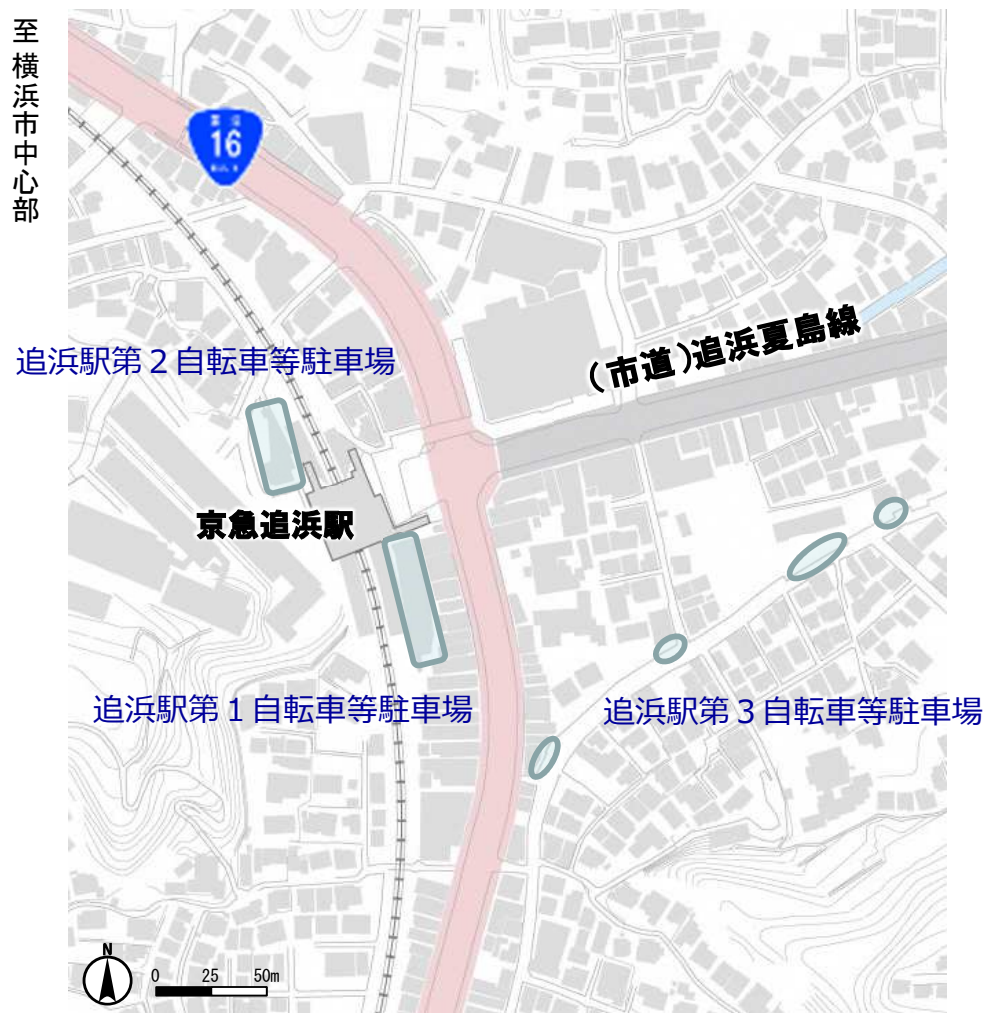
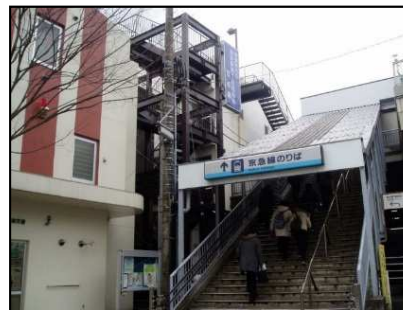
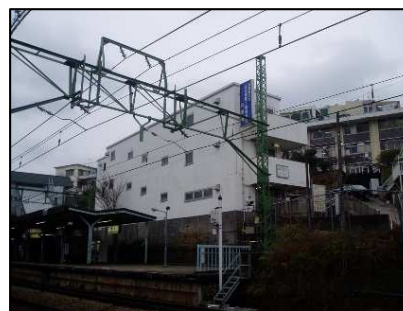
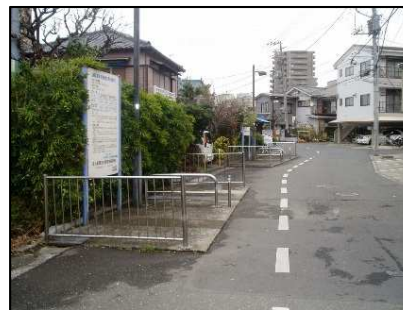
### (13) 駅前駐輪場の課題

- 第1駐輪場の屋根付き部は満車状態。第3駐車場は駅から離れており利用しにくい

収容台数  
自転車505台、バイク400台  
京急電鉄用地  
3階3層建物

収容台数  
自転車270台  
市有地、京急電鉄用地（一部）  
3階3層建物（3階は閉鎖中）

収容台数  
自転車140台、バイク50台  
水路用地（市）

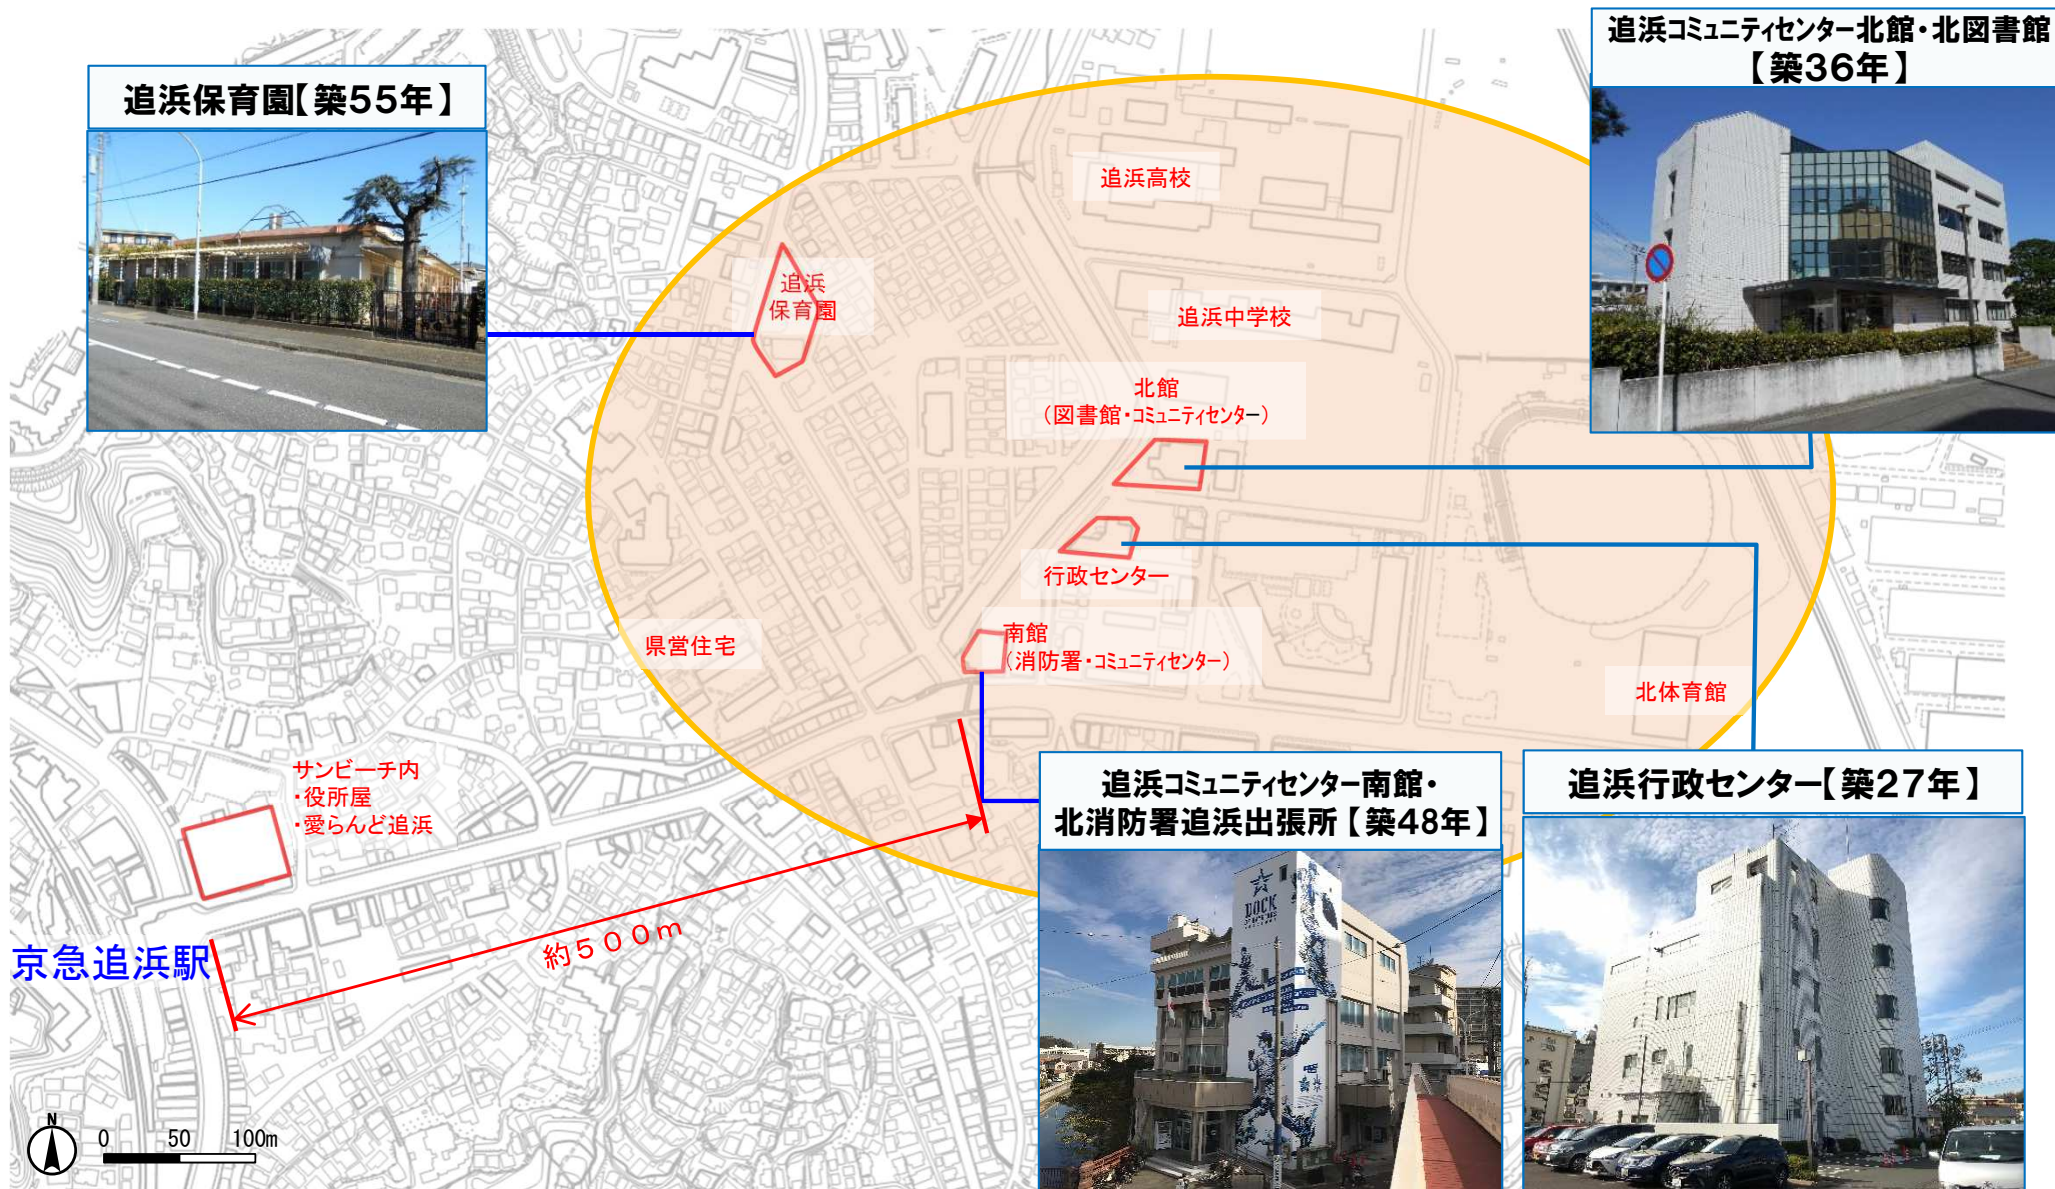
### (14) 公共施設

- 地域に点在する公共施設等は老朽化が進んでいるとともに駅から離れている
