工事概要

本工事は、給水管 $\phi 20\text{LP}$ 経年劣化漏水を修理したものである。

給水装置緊急修繕工事単価契約

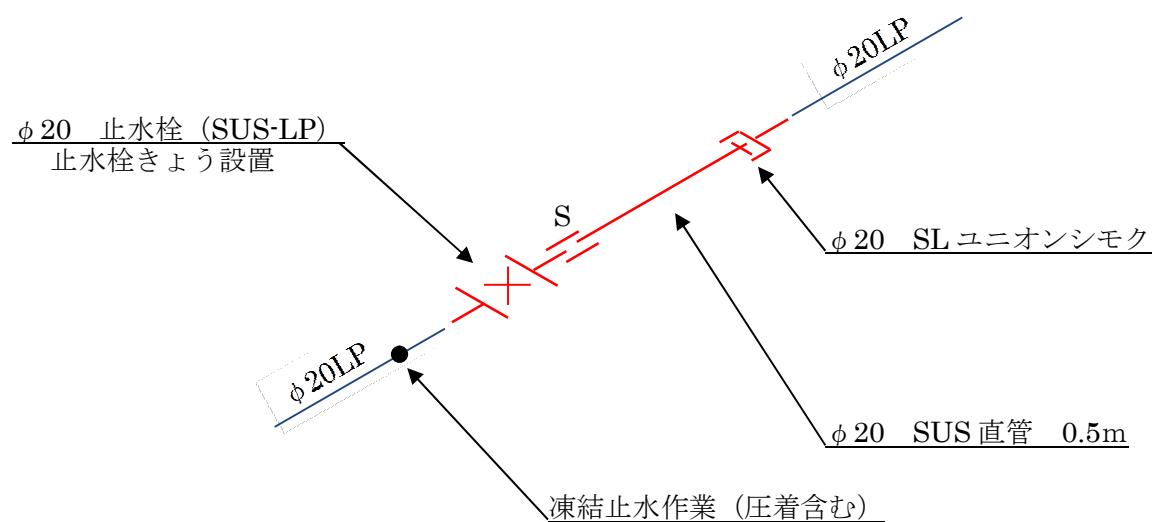
配管図

宅内 C0=10cm 掘削寸法 $1.0\text{m} \times 0.5\text{m}$ (0.5 m^2) H=0.5m

- $\phi 20\text{LP}$ の漏水箇所を撤去し、 $\phi 20\text{SSP}$ で布設替えを行い、1次側に止水栓を設置する部分修理を行った。
- 昼施工、宅地内、C0 舗装取りこわし、C0 復旧、発生土埋戻し、人力施工、圧着凍結、水替工、止水栓きょう設置、材料は配管図参照。
