使用済み注射器の再使用

使用済みの注射器を再使用してしまう誤りが起きています。

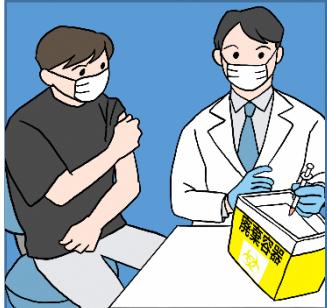
② 針捨て容器は、接種者の手が届く場所に置く

使用済み注射器は、自らすぐに廃棄する

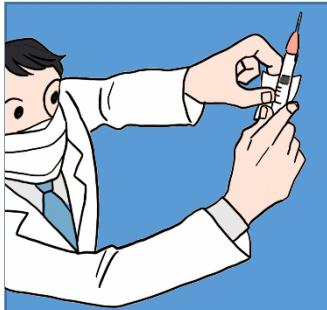
③ 接種者は、接種直前に注射器に薬液が充填されているか必ず目視で確認する
