横須賀ごみ処理施設
事後調査報告書（第5回）

平成 31 年 3 月

横須賀市

事後調査報告書

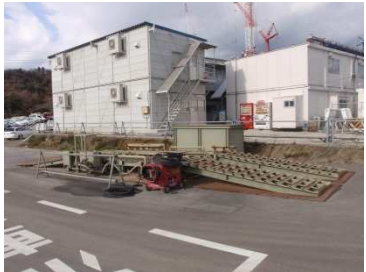
<p>資材運搬車両等の出入り口にはタイヤ洗浄設備を設け、タイヤ洗浄を行うとともに出入口に清掃人を配置し、適宜、場内道路の清掃を行う。</p>	<p>場内の出入り口にタイヤ洗浄機を設置し、道路を汚さない様になっています。また、定期的に全面道路の清掃を行っています。</p>

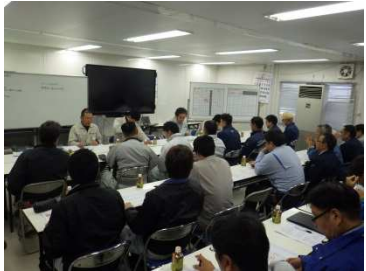
<p>工事工程会議等を定期的に行い、上記の保全対策を関係者へ周知徹底する。</p>	<p>月に一度、協力業者事業主と工程会議を行い、環境保全対策について周知を行い、事業主より全作業員へと周知を行っています。</p>
