横須賀市 道路トンネル長寿命化修繕計画
(道路トンネル個別施設計画)

『観音崎トンネル』

令和2年3月策定

令和3年10月部分改定

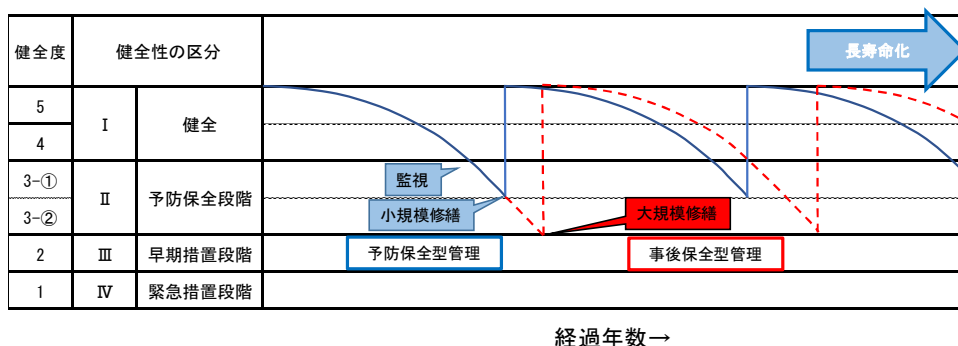
図5-1 予防保全型の維持管理による長寿命化のイメージ

予防的な修繕等の実施を徹底することにより、修繕等に係る費用の低コスト化を図り、トータルとしてのライフサイクルコストの低減を目指します。

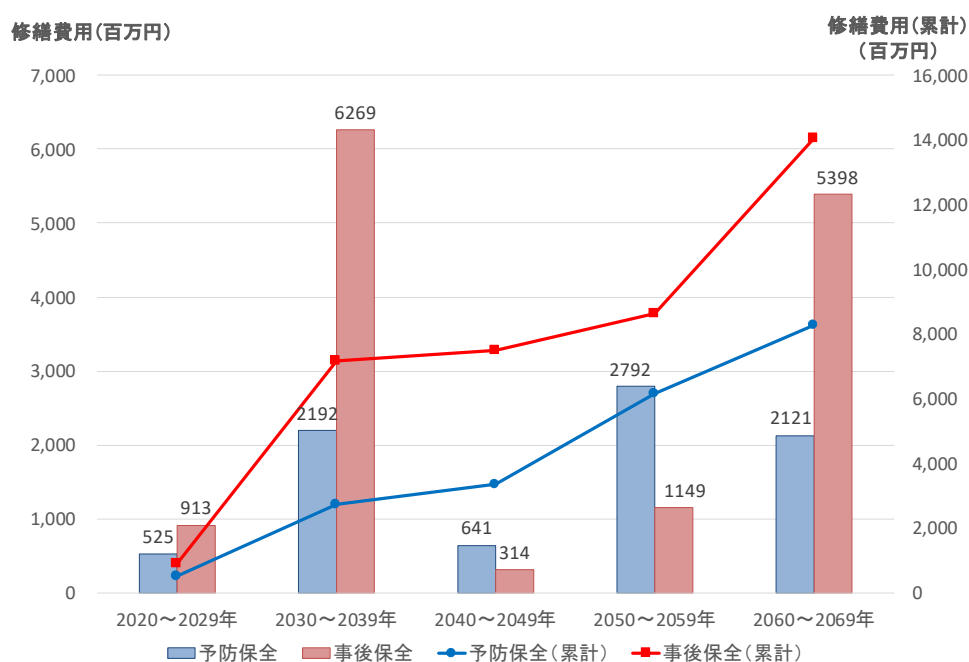
図7-1 50年間の維持管理の比較試算結果

シミュレーションの結果では、「事後保全管理」は140.4億円の経費となり、「予防保全管理」は82.7億円の経費となりました。「予防保全管理」の維持管理をすることにより、約41%のコスト縮減効果（差額約57.7億円）が見込まれます。

※上記経費の算出については、今後、道路トンネルの定期点検データを蓄積していくことで、さらなる精度向上が図れるため、現在の値に固定化されるものではありません。
