少量危険物屋内タンク貯蔵所

横須賀市消防局

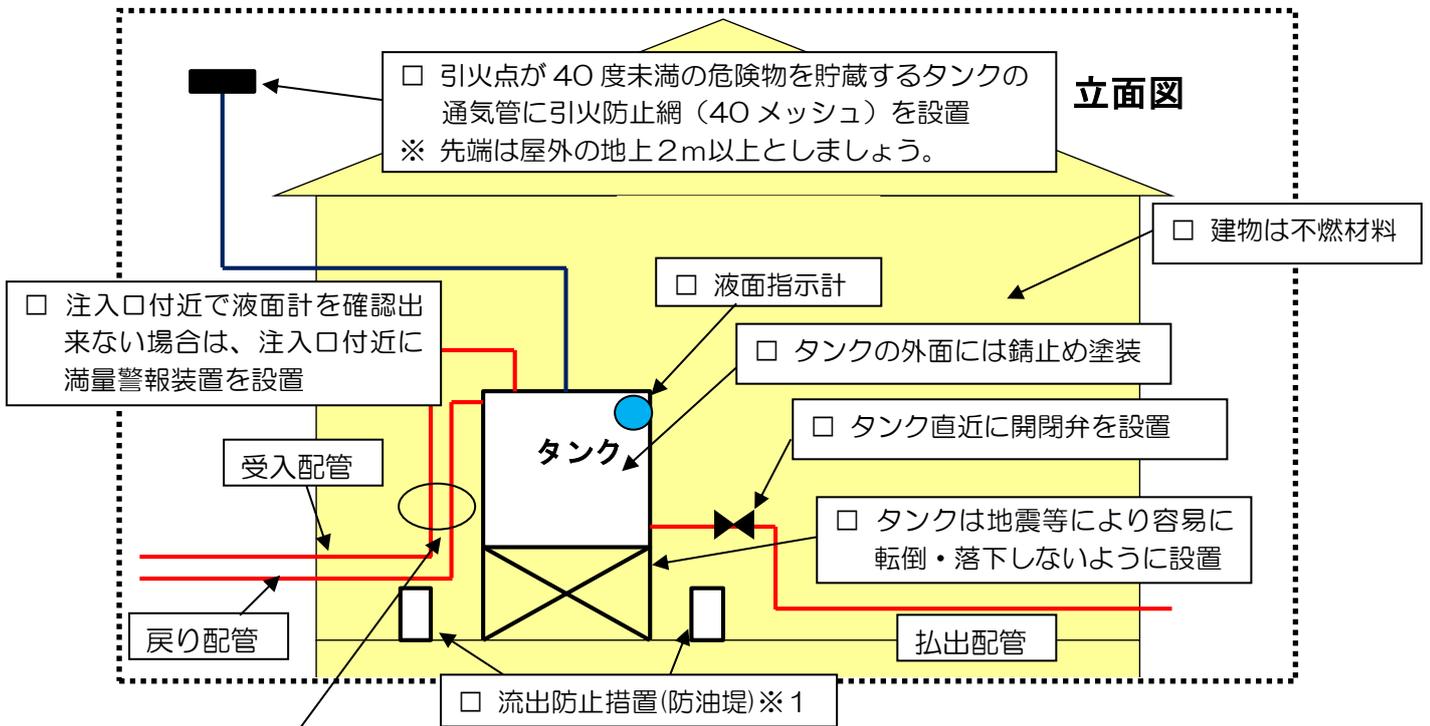
1. 施設の構造・設備基準 (火災予防条例第53条関係 □でチェック)

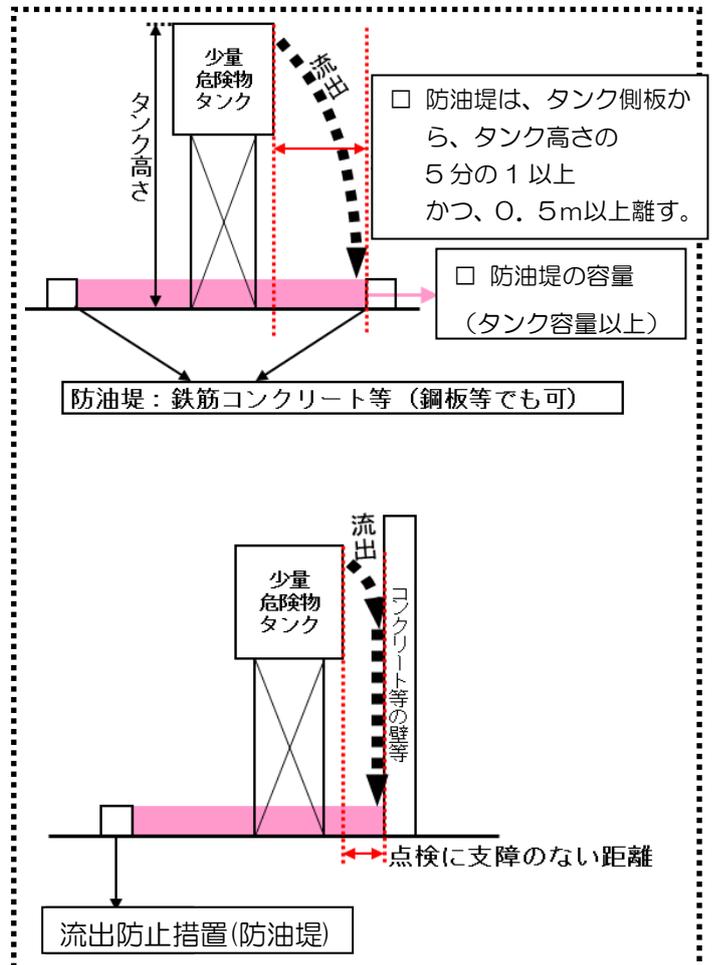
※1 流出防止措置(防油堤)の基準の詳細

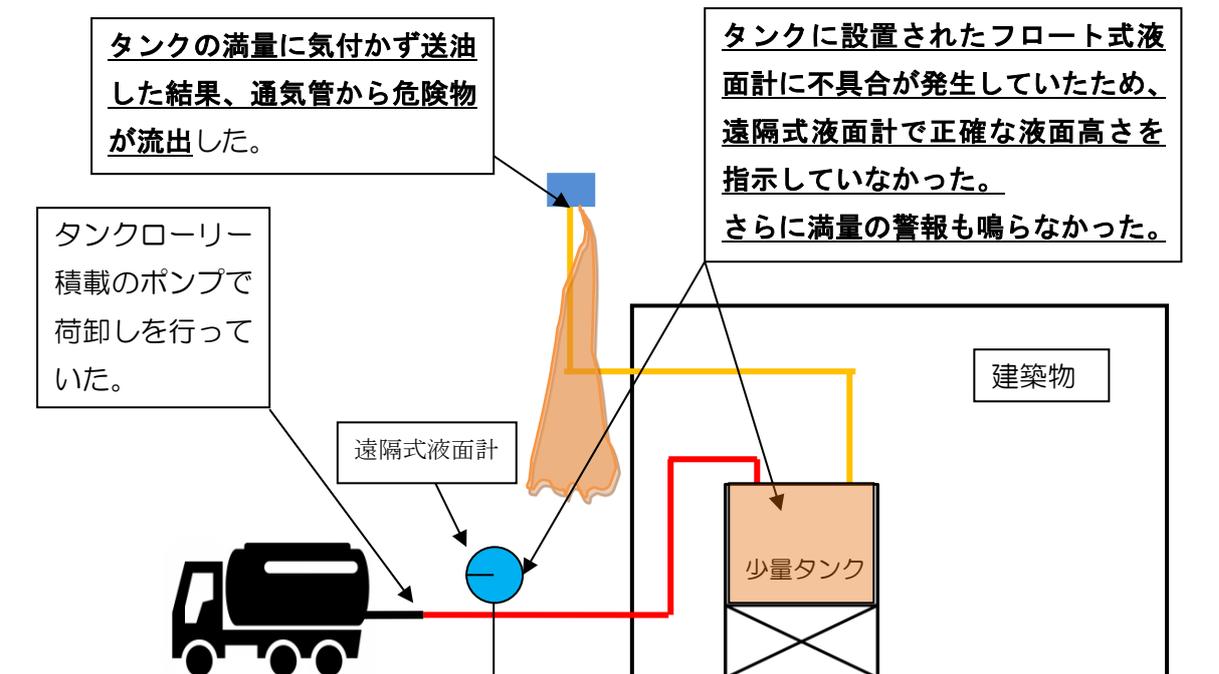
●液面計の故障に起因した通気管からの危険物流出事故

- ・日々の点検や、受入・払出時に液面計をしっかりと確認していれば、故障に早く気付くことが出来たはずです。
- ・荷卸しの際は、タンクローリーの運転手だけで作業せず、施設側の担当者も立ち会うようにしましょう。

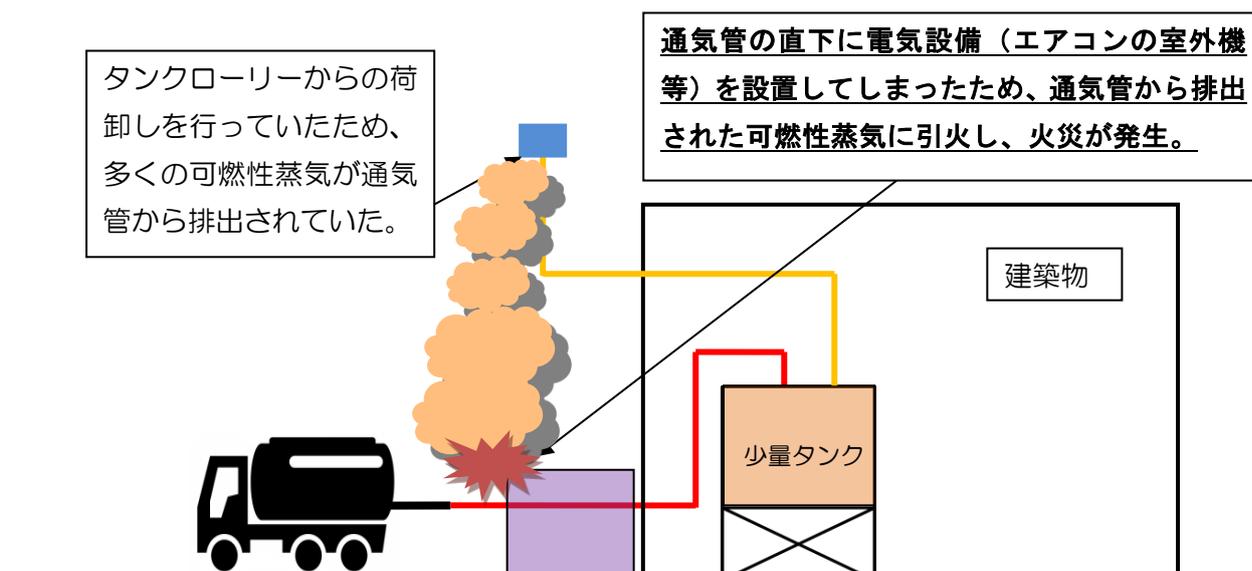
●通気管の直下に設置した電気設備が原因となり可燃性蒸気に引火

- ・施設を管理している担当者が、通気管がどのようなものか理解していれば、このような危険な位置に電気設備を設置することは無かったでしょう。各設備の機能や危険物の特性について平時から理解しておくことが重要です。
