## 第2章 調査に至る経緯と調査の経過

### 第1節 調査に至る経緯

## 第2節 調査の経過

### 第3章 調査報告

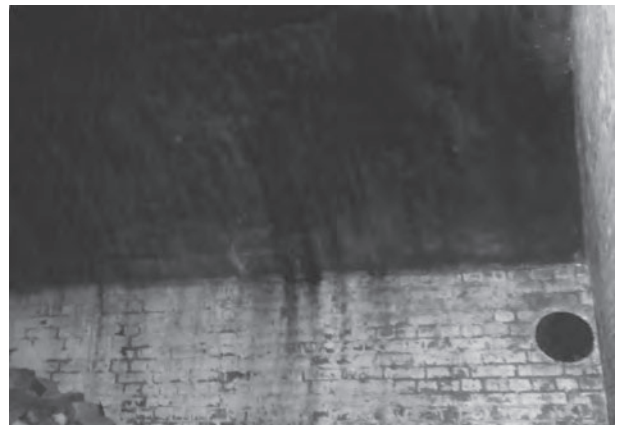
写真 2 付属室一砲座間伝声管と後面壁

検出面での観測所付属室外背周縁では、ヴォールト天井と脚壁間の粗粒砂による裏込めが確認され、外背南東辺から1.2m南東で径22.0cmの円形土管を用いた伝声管が開口していた。円形土管は地表下70.0cmまで確認され、地下の付属室に向かって傾斜角57.0度で延伸していた。

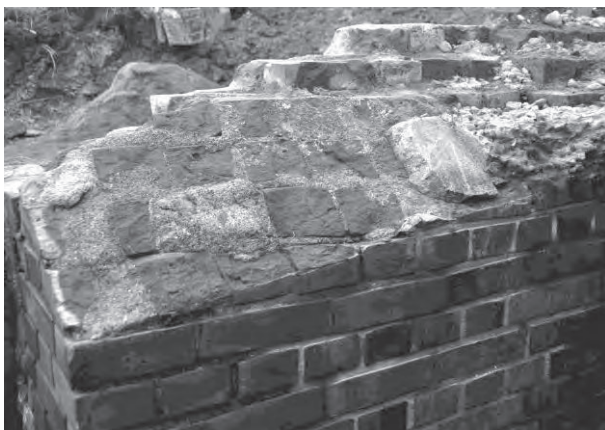
写真 1 隧道煉瓦アーチ起点

露出した隧道坑口施設は、隧道内の煉瓦造脚壁とそれに連続する隧道坑口前の石造被覆壁、コンクリート造路面で構成されていた。隧道の煉瓦造脚壁は壁厚 69.5 cm、長手 3 枚積で、出隅部を七五煉瓦で処理された広義のイギリス積で組積されていた。隧道内脚壁は焼過面を表面にして組積され、路面から 1.6m 高い地点でヴォールト起点となっていた。脚壁上面は坑口から坑口内 75.0 cm まではアーチ起点として斜面が作出された煉瓦が組積され、以降の隧道内部はモルタル仕上げ面をはさんで骨材の露出したコンクリートに変化していたことから、出入口アーチは煉瓦造、ヴォールト天井は無筋コンクリートと判断された。また、アーチ起点となる煉瓦列は以下の脚壁面煉瓦列に対して直角ではなく、10～12 度ほどの角度を以て組積されていたことから（写真 1）、アーチは隧道坑口と前面空間が直角に交わらない場合に採用される斜架拱だった可能性が高い。また、煉瓦脚壁の内側に組積された煉瓦 2 個体で複弁桜花章 a 種（第 23 図①）、単弁桜花章 a 種（第 23 図②）の刻印が確認された。

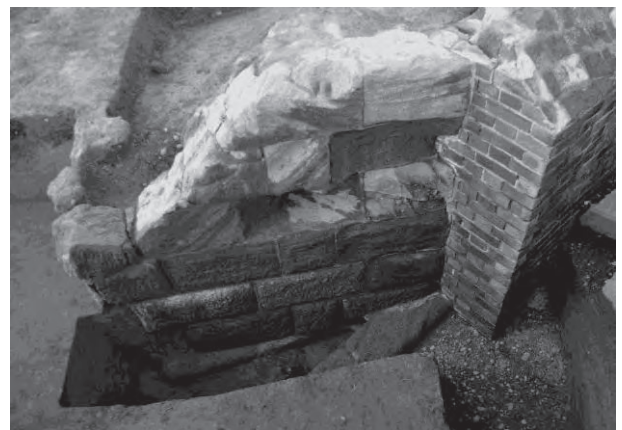
写真 2 ブラフ積被覆壁・天端石下石積

隧道内の路面は坑口の外側で路幅が 30.0 cm 広がり、隧道脚壁から平行して延伸する灰褐色粗粒凝灰岩縁石によって区画されていた。路面区画縁石から 10.0 cm 外側に、隧道脚壁に接して 32.0 度西傾、南西に延びるブラフ積被覆壁が存在した。ブラフ積被覆壁は壁厚 55.0～57.0 cm、長手 1 枚積で、石材は 25.0 cm×30.0 cm×55.0～57.0 cm の規格で、被覆壁外面に現れる石材は灰褐色粗粒凝灰岩、外面に長手が組積された内側には黄褐色粗粒凝灰岩が用いられていた。ブラフ積被覆壁上辺に配置された石材は、煉瓦脚壁に接する石材の外側に積まれた石材 1 個体とその下位に積まれた石材 2 個体は外端面を約 50.0 度の斜度で同一面を形成して切り取られていた（写真 2）。これら斜位に面取りされた 3 個体は、その斜傾面にモルタルが付着していた（写真 2）。斜傾面が作出された石材の上位・下位に組積された石材上面にもモルタルが付着していたことから、これらの石材は天端石下の石積で、遺存していたブラフ積被覆壁の上には煉瓦脚壁に接して横位、斜位、横位の天端石が組積されていたと推定された。
