第3章 史跡の本質的価値

第1節 史跡の本質的価値

第4章 現状と課題

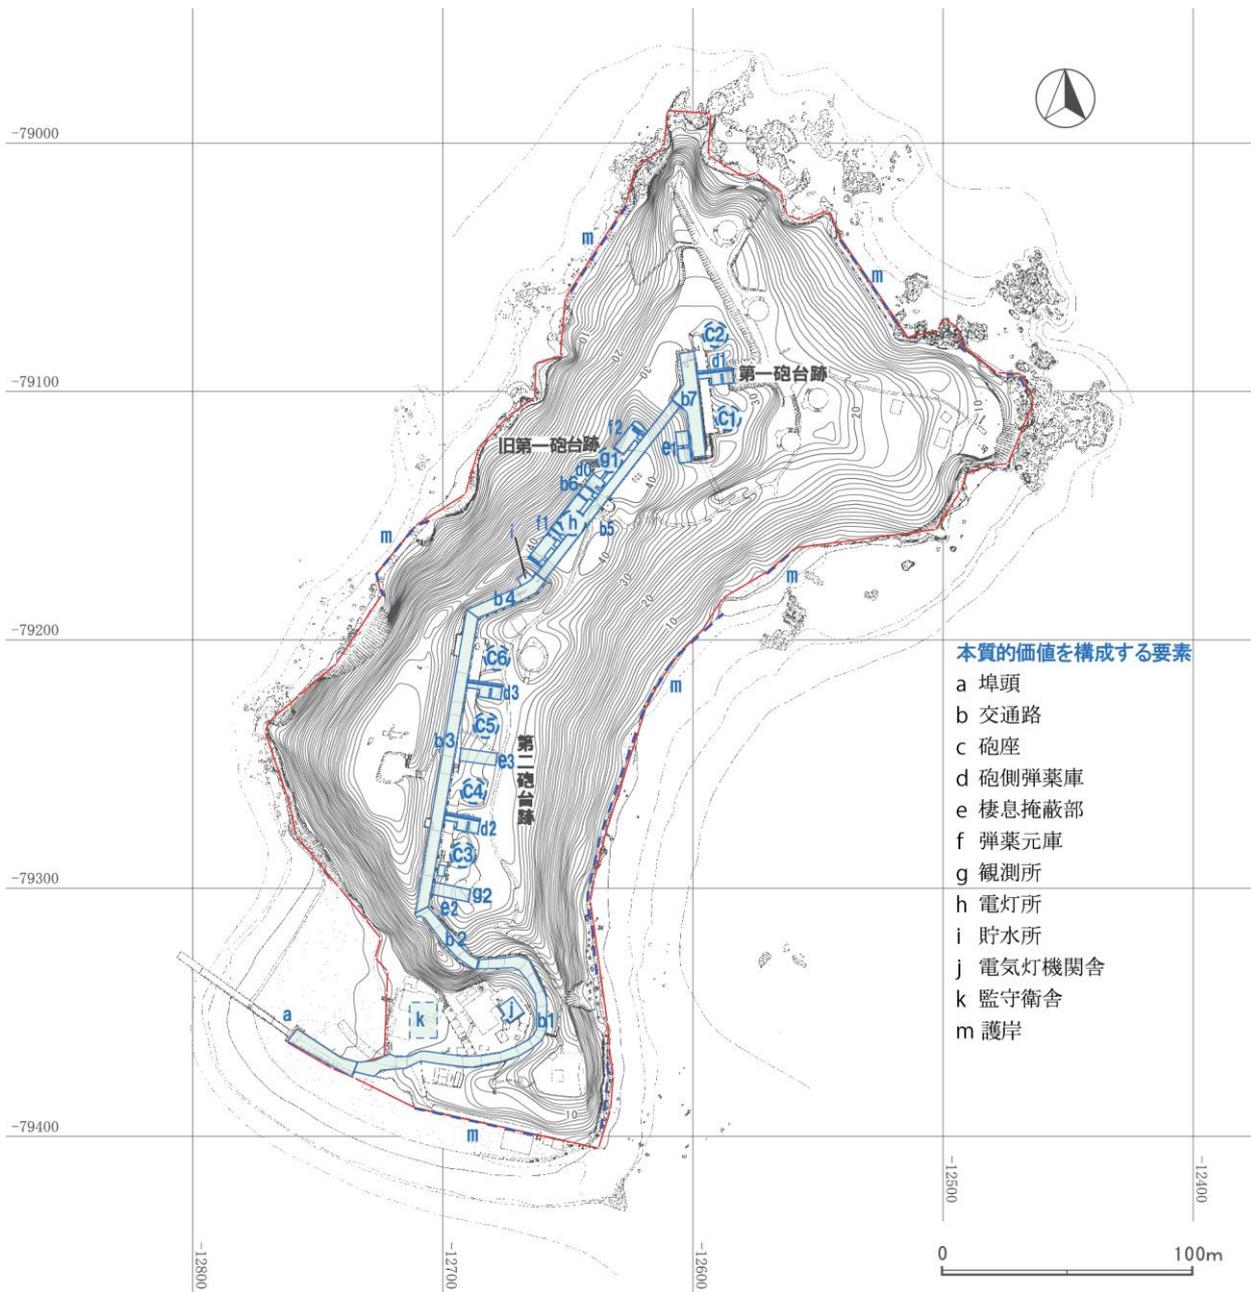
図 28 猿島砲台跡 本質的価値を構成する要素配置図

猿島砲台跡を構成する明治時代に建設された諸施設及びその遺構（表6参照）。1881年（明治14年）に起工し、1884年（明治17年）に竣工した施設はフランス積煉瓦建造物であるが、その後に増設された観測所、電灯所等はオランダ積煉瓦建造物である。塁道、隧道等の交通路は現在も公園の周回路として利用している。

種別	名称	記号	構造
埠頭	埠頭（付帯陸揚げ用階段）	a	安山岩切石布積
交通路	阪路	b 1	素掘り壁
	切通し	b 2	素掘り壁
	第二砲台塁道	b 3、b 4	凝灰質礫岩切石、グラブ積被覆壁
	隧道	b 5	煉瓦造（フランス積み）
	弾薬元庫・旧第一砲台砲側弾薬庫連絡通路	b 6	煉瓦造（フランス積み） 階段ホール形態
	第一砲台塁道	b 7	素掘り壁
砲座	第一砲台砲座	c 1～c 2	
	第二砲台砲座	c 3～c 6	
弾薬庫	旧第一砲台砲側弾薬庫	d 0	煉瓦造（フランス積み）
	第一砲台砲側弾薬庫	d 1	同上
	南第二砲台砲側弾薬庫	d 2	同上
	北第二砲台砲側弾薬庫	d 3	同上
掩蔽部	第一砲台棲息掩蔽部	e 1	同上
	第二砲台棲息掩蔽部	e 2	同上
	第二砲台棲息掩蔽部	e 3	同上
弾薬元庫	南側弾薬元庫	f 1	煉瓦造（フランス積み）、二層構造
	北側弾薬元庫	f 2	煉瓦造（フランス積み）
観測所	旧第一砲台観測所	g 1	煉瓦造（オランダ積み）
	第二砲台観測所附属室	g 2	同上
電灯所	電灯所	h	同上
貯水所	貯水所	i	
機関舎	電気灯機関舎	j	煉瓦造（オランダ積み）平屋建
衛舎	監守衛舎	k	
護岸	護岸	m	安山岩切石布積、消波工

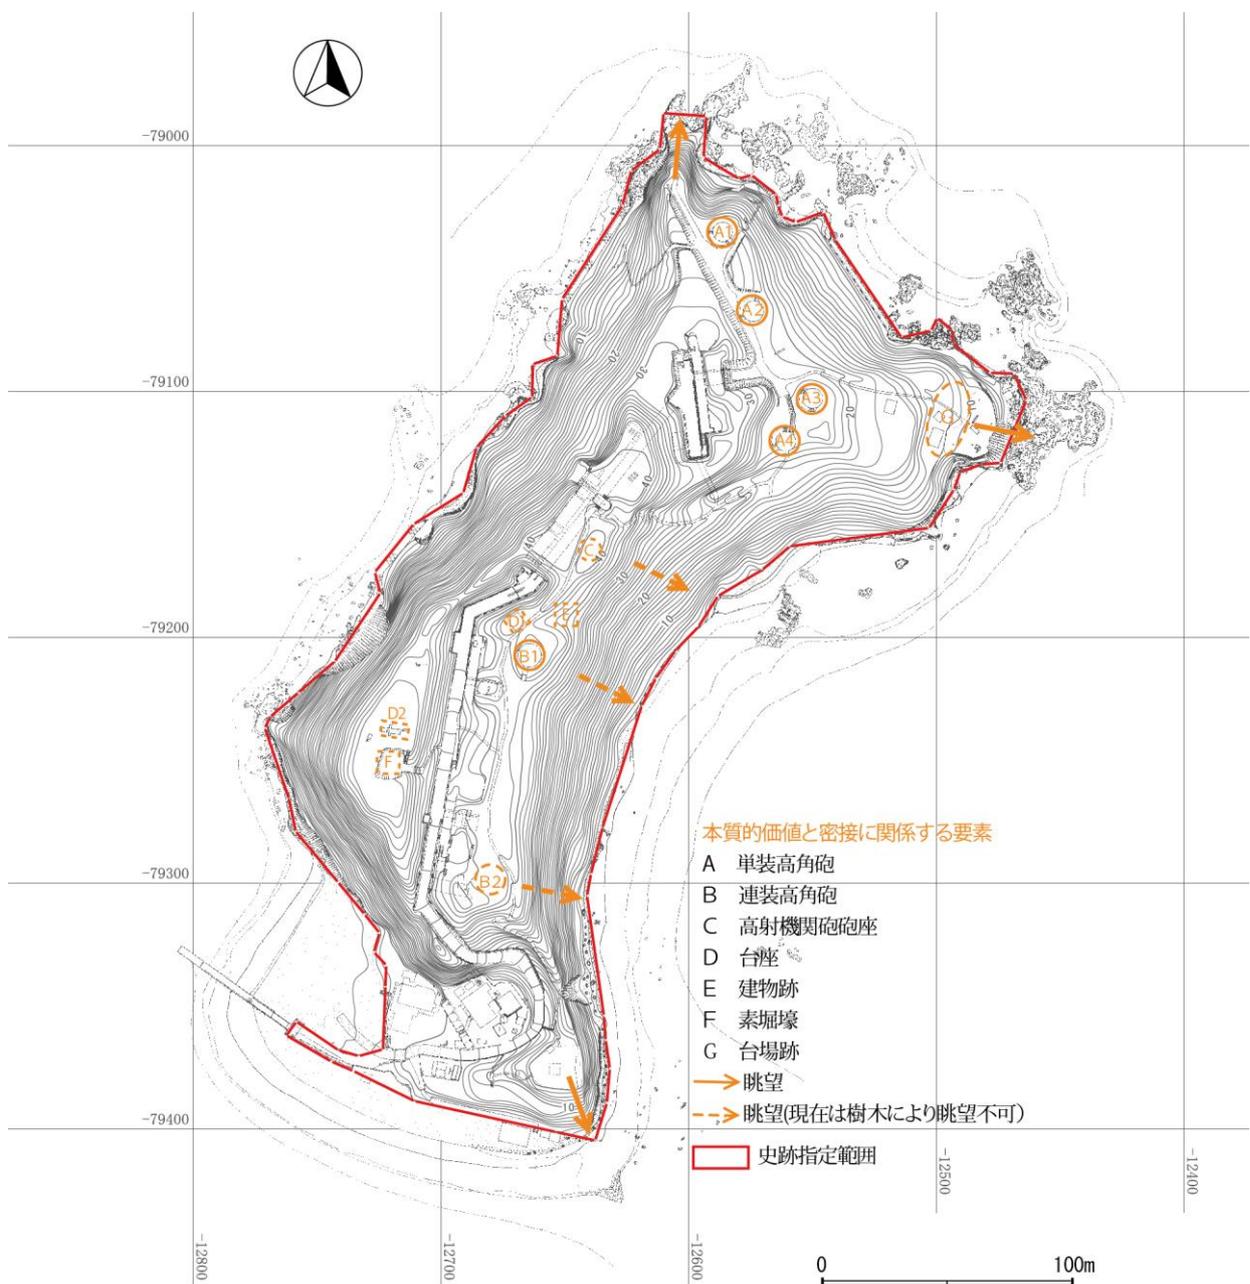
図29 猿島砲台跡 本質的価値と密接に関する要素配置図

猿島砲台跡建設の導線となった 1847 年（弘化 4 年）建設の猿島台場跡及び、猿島砲台を改造して建設された昭和戦前期の防空砲台の諸施設の遺構。猿島に砲台がつくられた立地条件が体感できる海への眺望。

種別	名称	記号
防空砲台諸施設	単装高角砲砲座	A 1 ~ A 4
	連装高角砲砲座	B 1 ~ B 2
	高射機関砲砲座	C
	台座	D 1 ~ D 2
	建物跡	E
	素掘壕	F
台場跡	台場跡	G
その他	眺望	—

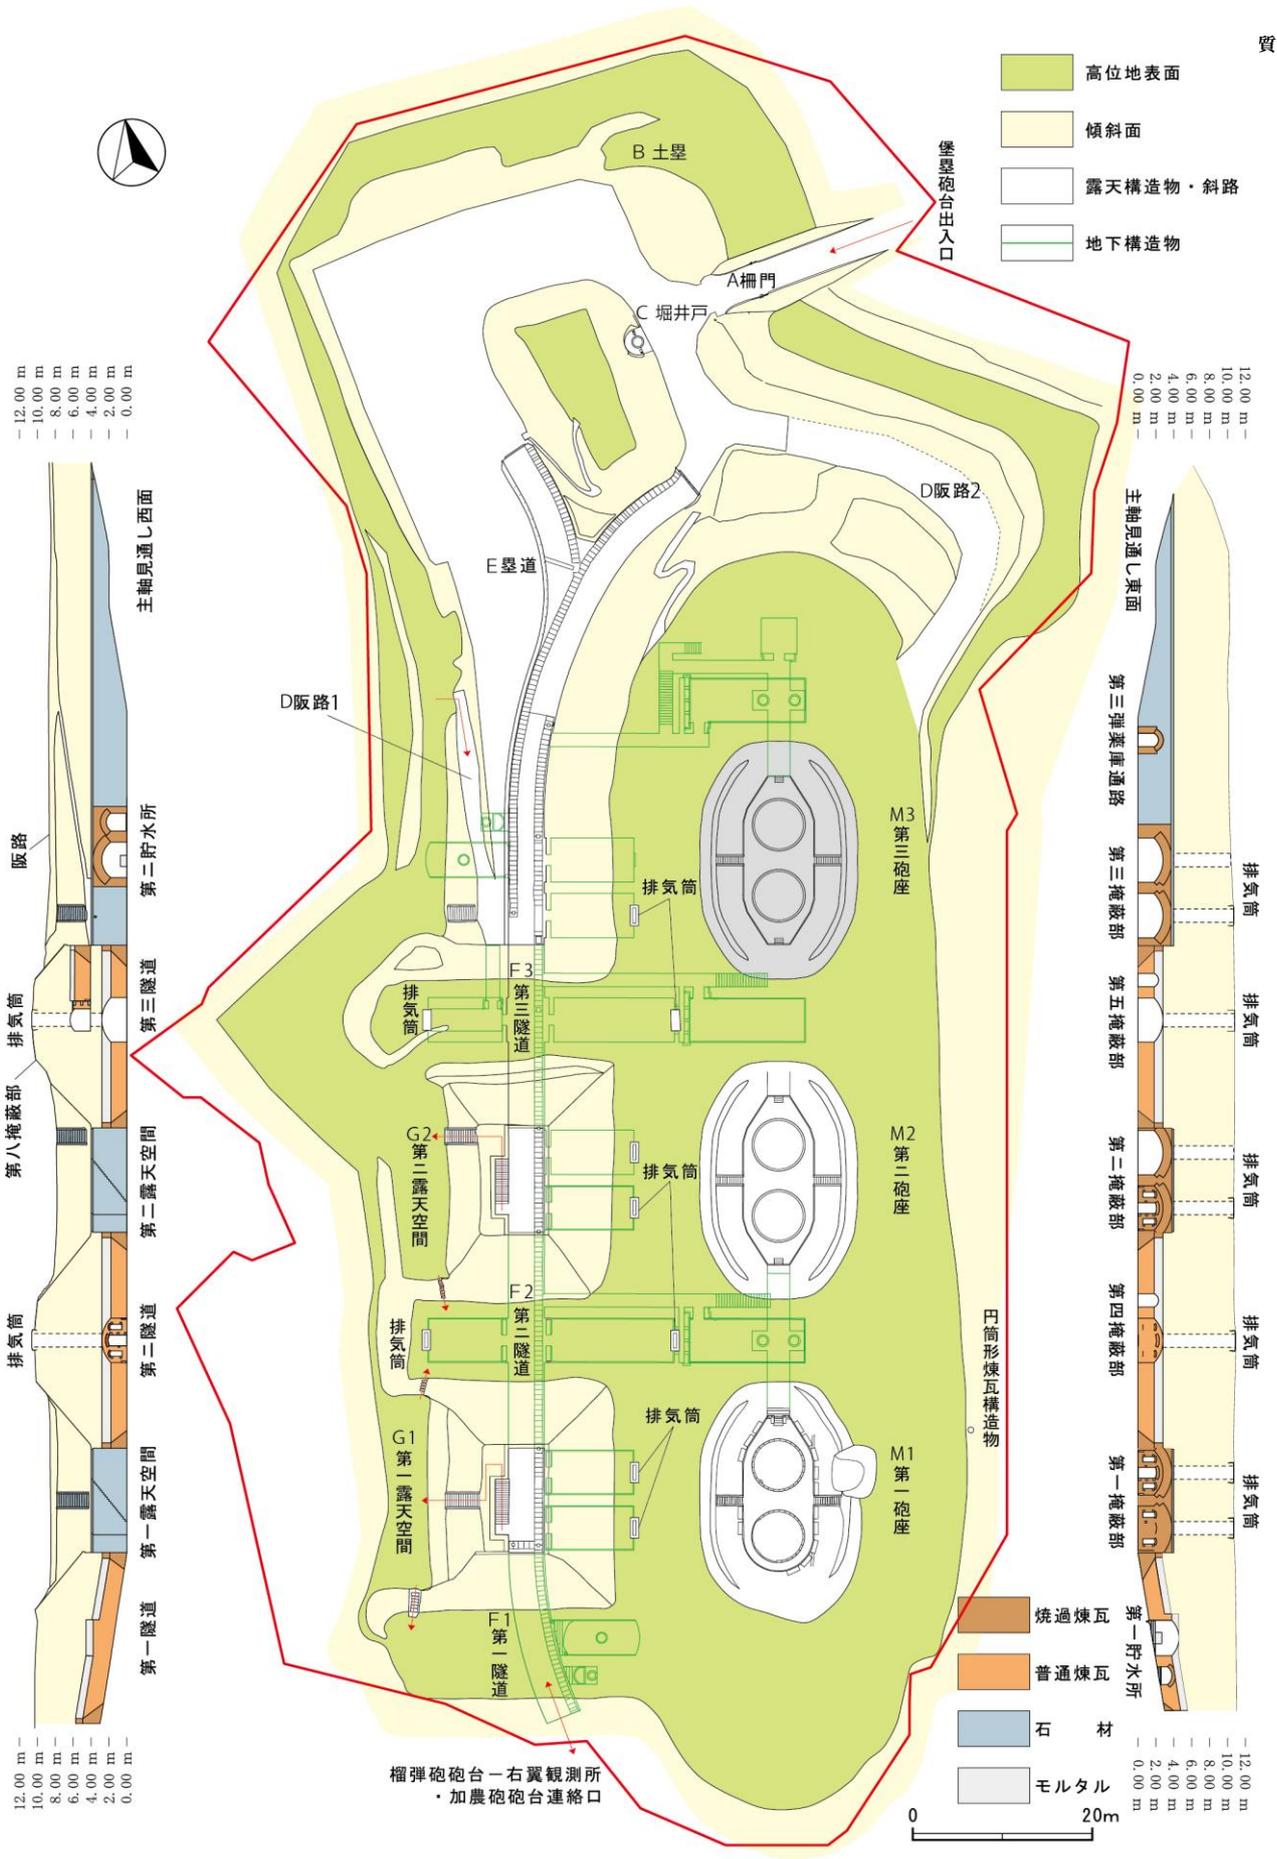
図 32 千代ヶ崎砲台跡 本質の価値を構成する要素図 1 (地上構造物)

千代ヶ崎砲台跡を構成する明治時代に建設された諸施設及びその遺構。1892年(明治25年)に起工、1895年(明治28年)に竣工した。

種別	名称	記号	構造	
柵門	柵門および両側擁壁	A	凝灰質礫岩切石 ブラフ積被覆壁	
土塁	土塁	B	基底部幅約33m	
交通路	阪路	D	露天	
	榴弾砲砲台塁道	E	露天	
	塁道	第一・第二・第三隧道	F1、F2、F3	煉瓦造(オランダ積)
		第一・第二露天空間	G1、G2	凝灰質礫岩切石、 ブラフ積被覆壁
砲座	第一砲座	M1	凝灰質礫岩切石 ブラフ積被覆壁 砲床：コンクリート	
	第二砲座	M2	同上	
	第三砲座	M3	同上と推定される	
弾薬庫	第一弾薬庫	J1	煉瓦造(オランダ積)	
	第二弾薬庫	J2	同上	
	第三弾薬庫・交通路	J3、H3	同上	
掩蔽部	第一掩蔽部	N1	同上	
	第二掩蔽部	N2	同上(左室改変)	
	第三掩蔽部	N3	同上(改変)	
	第四掩蔽部	N4	同上	
	第五掩蔽部	N5	同上	
	第六掩蔽部	N6	同上	
	第七掩蔽部	N7	同上(改変)	
	第八掩蔽部	N8	同上(改変)	
高塁道	第一砲座－第二砲座間高塁道・交通路	K1、H1	同上	
	第二砲座－第三砲座間高塁道・交通路	K2、H2	同上	
高塁道	第三砲座高塁道	K3	同上	
観測所	左翼観測所跡・交通路		同上	
	左翼観測所付属室・交通路	L、H4	同上	
貯水関連施設	第一貯水所・貯水池・沈殿池・ろ過池	I1	同上	
	第二貯水所・貯水池・沈殿池・ろ過池	I2	同上	
	堀井戸	C	同上

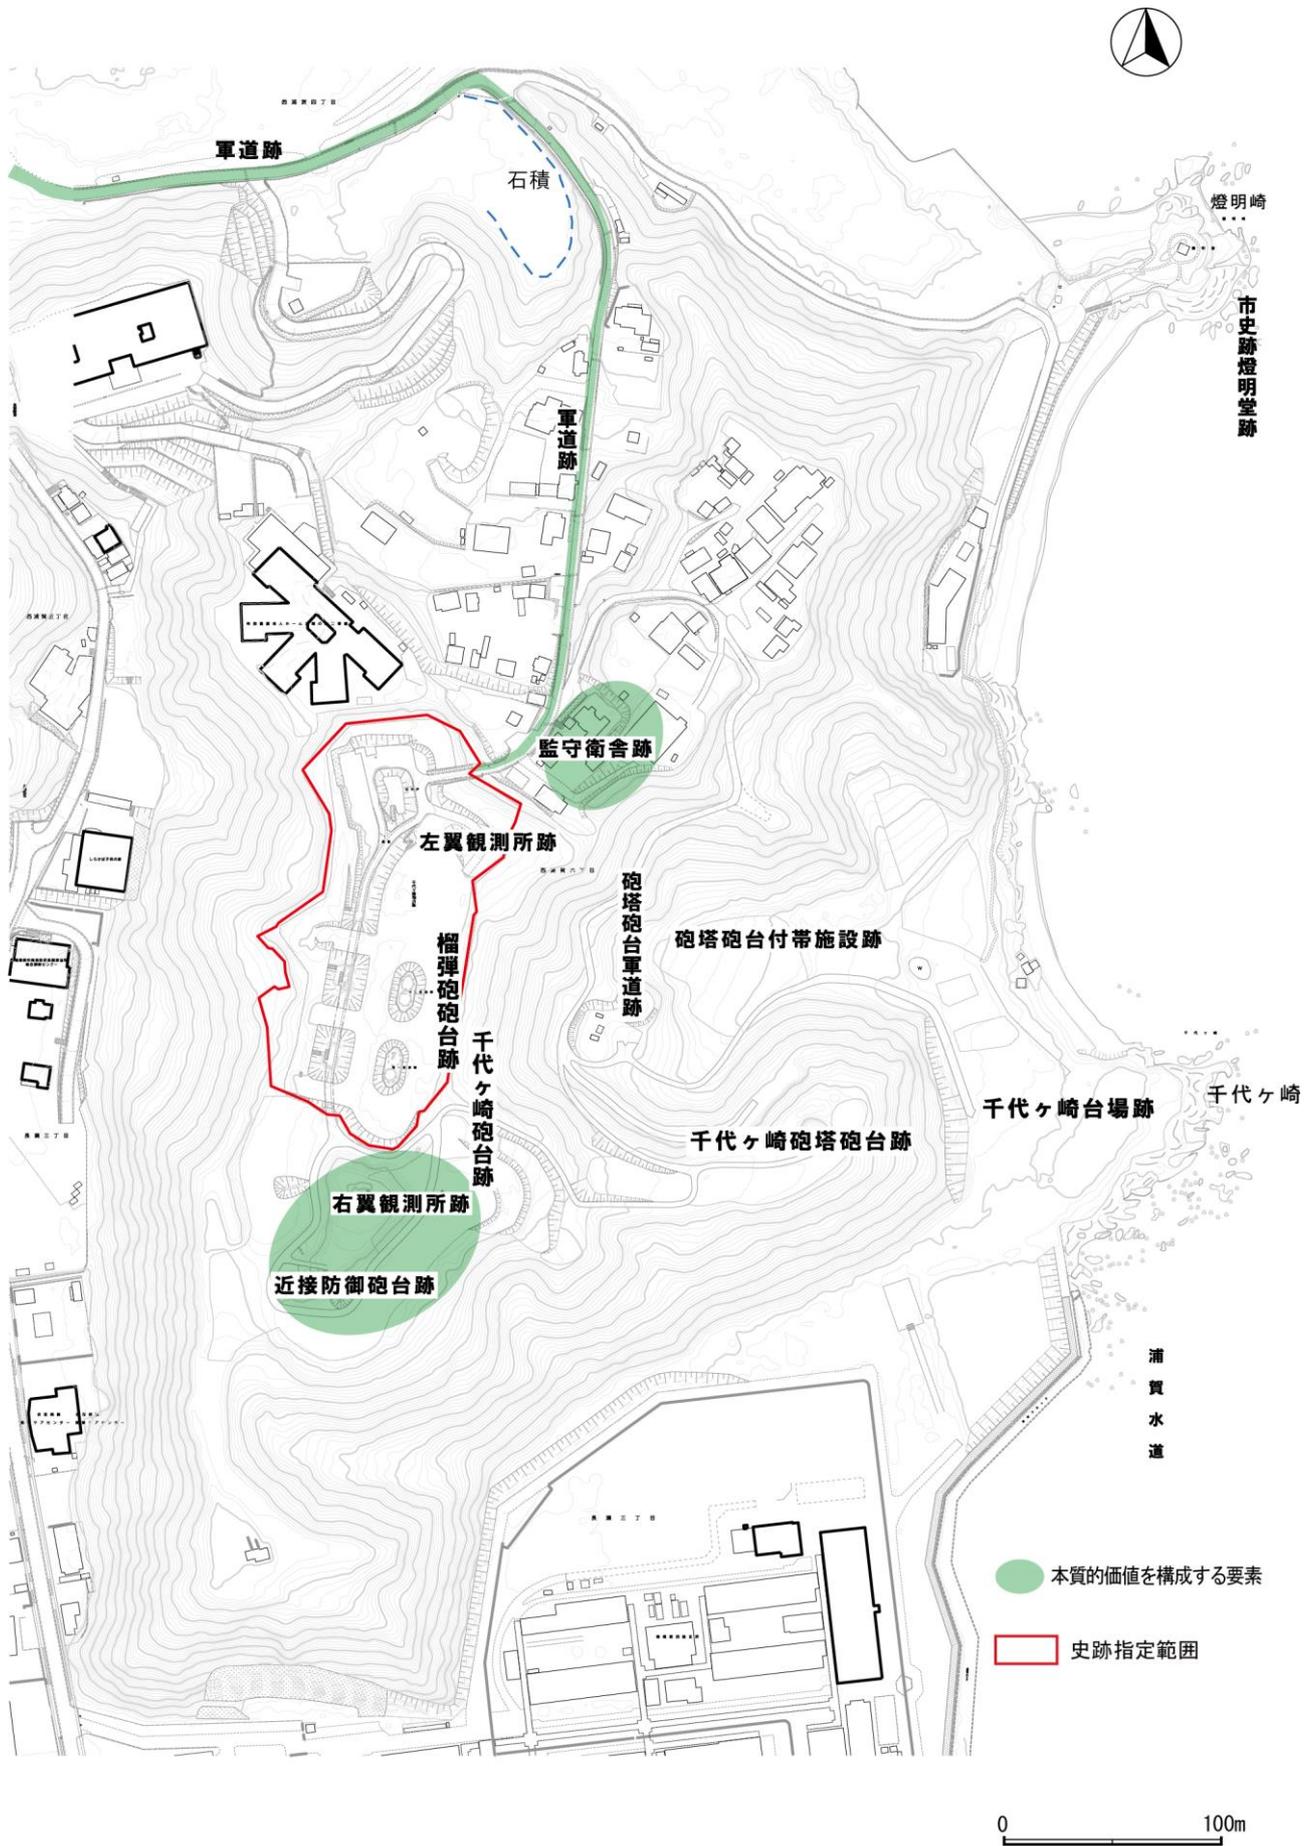
図 34 千代ヶ崎砲台跡 史跡指定地外に存在する本質的価値を構成する要素配置図

史跡指定地隣接地に存在する右翼観測所跡及び、近接防御砲台跡。また、軍道跡等の付帯施設も含まれる。

種別	名称	構造
砲台	近接防御砲台跡	不明
観測所	右翼観測所跡	煉瓦造（オランダ積み）
その他付帯施設	軍道跡	市道として使用

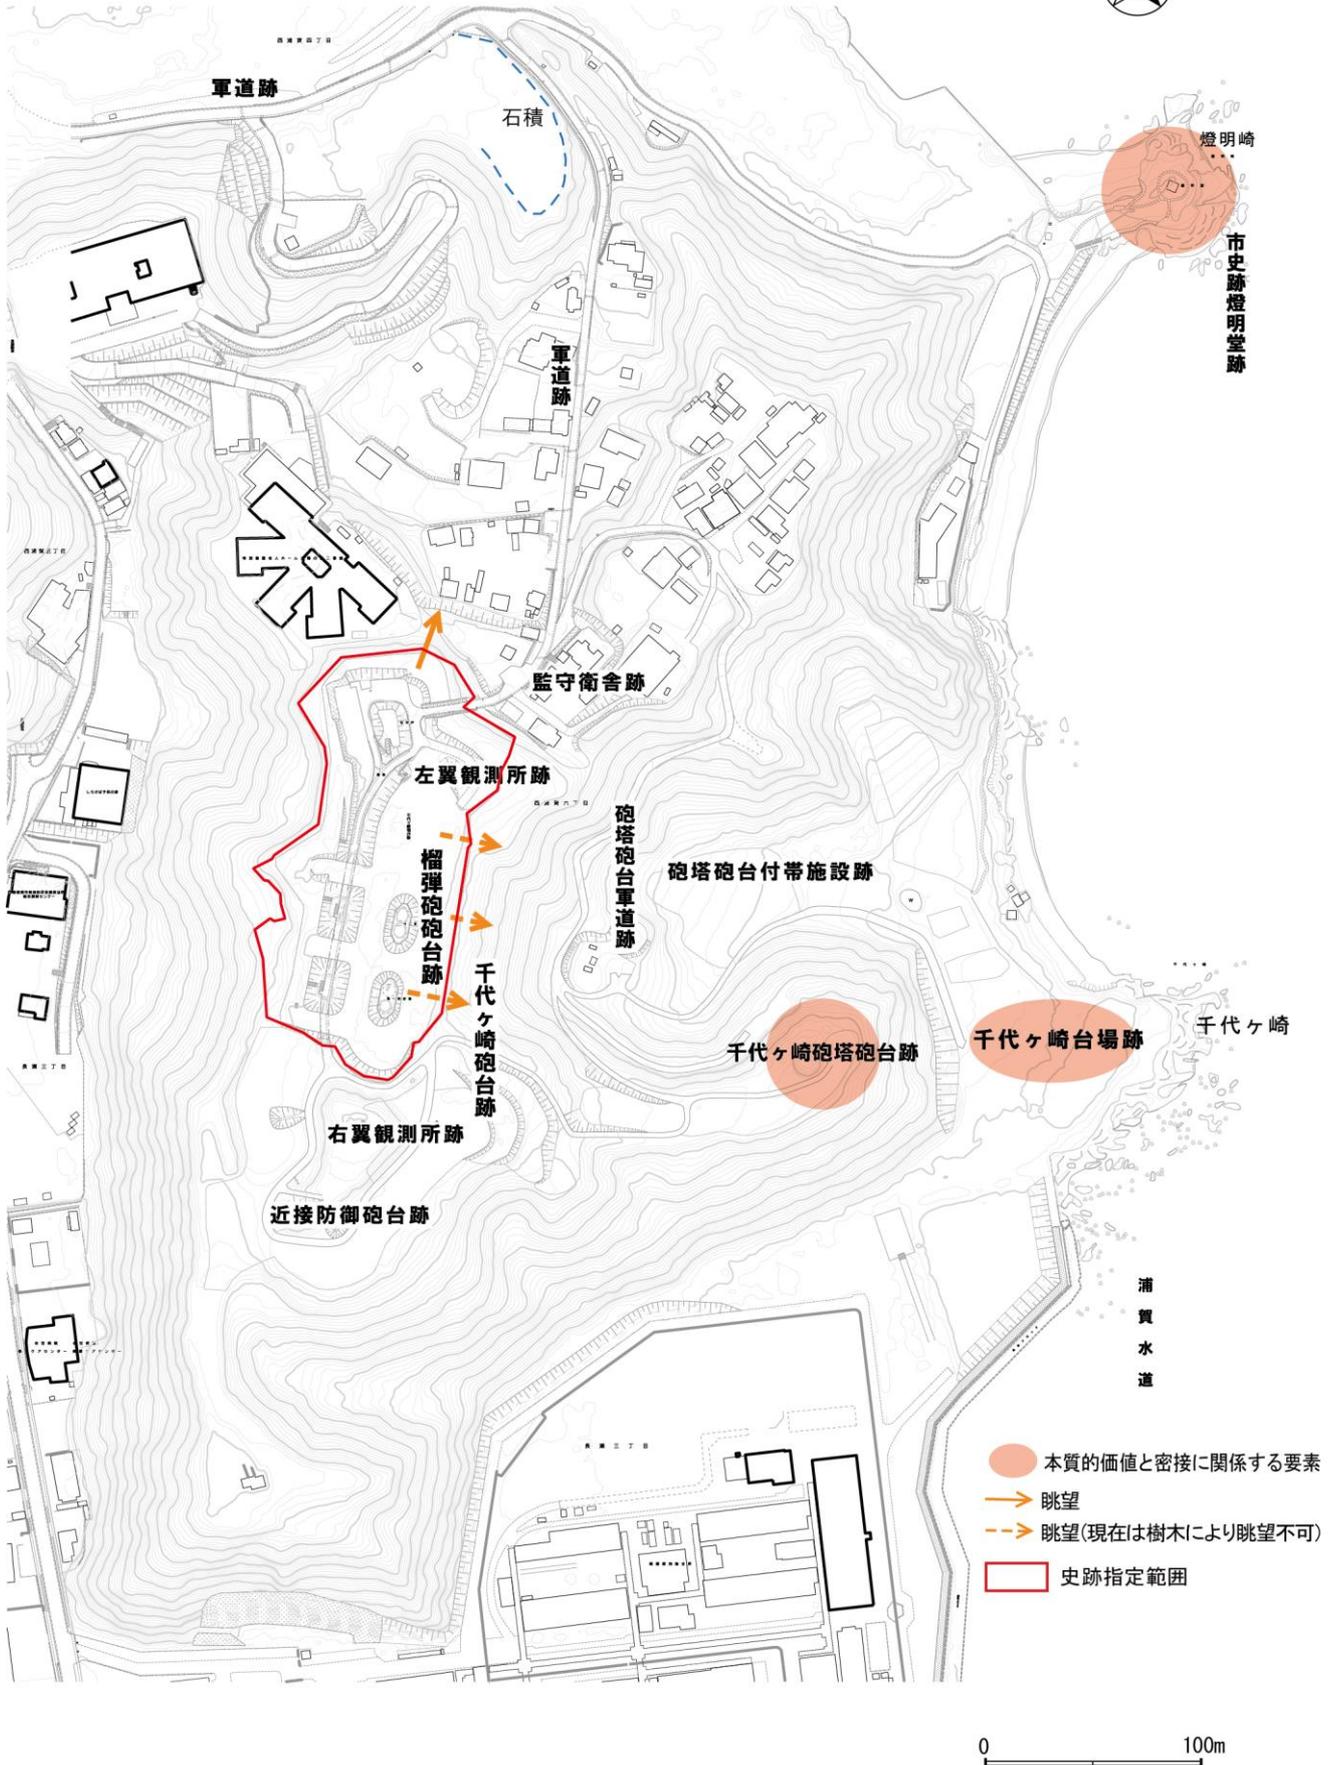
図 35 千代ヶ崎砲台跡 本質的価値と密接に関係する要素配置図

種別	名称	建設年	構造
燈明台	燈明堂跡及び周辺地域	1648年	
台場	千代ヶ崎台場跡	1851年	
砲台	千代ヶ崎砲塔砲台跡	1925年	
その他	眺望

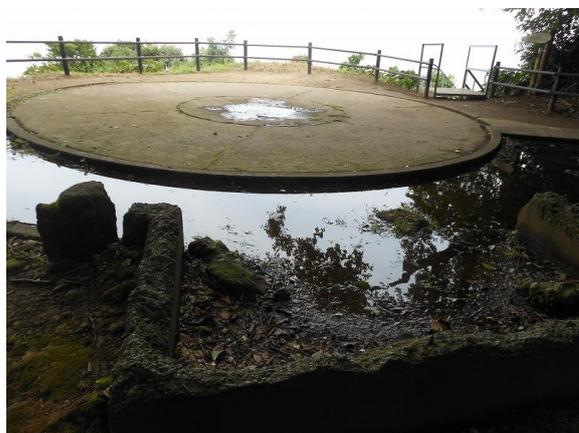
単装高角砲 砲座 A-1

種別	記号	現状	課題
単装高角砲	A-1～A-4	遺構の表示を行っている。	・昭和期の単装高角砲の遺構であることが、来訪者によく伝わっていない。
連装高角砲	B-1～B-2	遺構の表示を行っている。	同上
高射機関砲砲座	C	2000年度（平成12年度）の確認調査で、遺構が検出されたが、表示等を行っていない。	・遺構の説明表示の設置
台座	D-1～D-2	未確認で詳細は不明である。	・今後、確認調査が必要である。
建物跡	E	未確認で詳細は不明である。	同上
素掘壕	F	未確認で詳細は不明である。	同上
台場跡	G	明治時代以後の砲台建設により、亥ノ崎台場、大輪戸台場は消滅しており、現在は卯ノ崎台場のみ残存していると考えられる。遺構の詳細は不明である。	同上

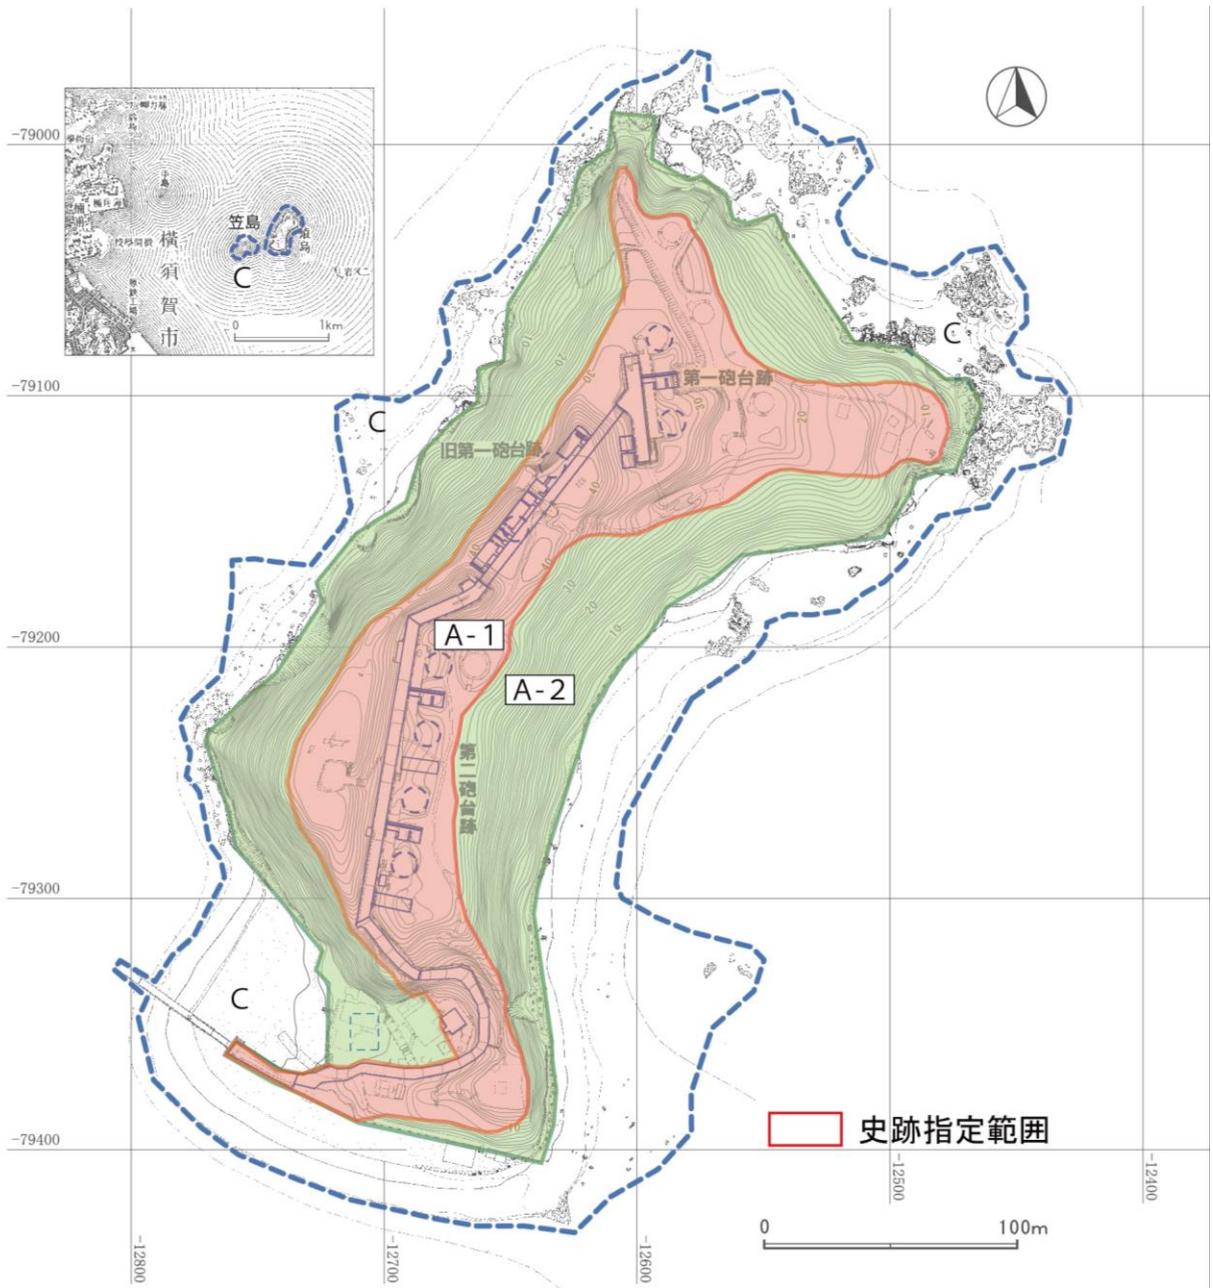
图 36 猿島砲台跡地区区分图

本質的価値を構成する要素の分布状況と現状の利用状況から、次のような地区区分を設定し、地区ごとの保存管理の方針を定めた。

本質的価値を構成する要素である明治時代の砲台の遺構と、本質的価値に密接に関係する要素が集中的に存在する。明治時代の砲台遺構である煉瓦構造物、塁道の被覆擁壁、砲座等の埋没遺構、護岸等の保存管理を厳密に行っていく。植栽や公園の利活用のためのその他の要素については、本質的価値を構成する要素や、本質的価値に密接に関係する要素の保存に影響を与えるものについては、除去や改善を行う。

砲台の中心施設である煉瓦構造物や砲座が存在する島中央部と、護岸が存在する海岸部の間に位置する斜面部と護岸である。史跡が立地している地形を構成している地区であり、多くは急な斜面を含んでいる。護岸が崩落している箇所では、波に洗掘されて地形が浸食されている場所が見られる。猿島の環境保全のために、特に法面等の浸食箇所に対する保護対策を検討していく。また、島の周囲に遺存する護岸の保全に関しても検討を実施していく。樹木に関しては、健全な森林環境の保全に努めると共に、剪定等によって砲台中心施設が立地するA地区からの眺望を確保できるようにする。

猿島周辺の砂浜及び岩礁部分、また関連する遺構が存在する可能性が指摘されている笠島の区域である。史跡指定地外となっている。夏季はバーベキューや海水浴で賑わい、猿島のレクリエーションの中心となっている。猿島への渡航船も、この地区に着岸する。現状の利活用を継続するが、史跡隣接地であるため、史跡の景観や環境に影響を及ぼす施設の設置等を行う場合は、事前に協議や調整を行うものとする。また、根拠法令として、将来的に都市景観条例の適用を視野に入れる。

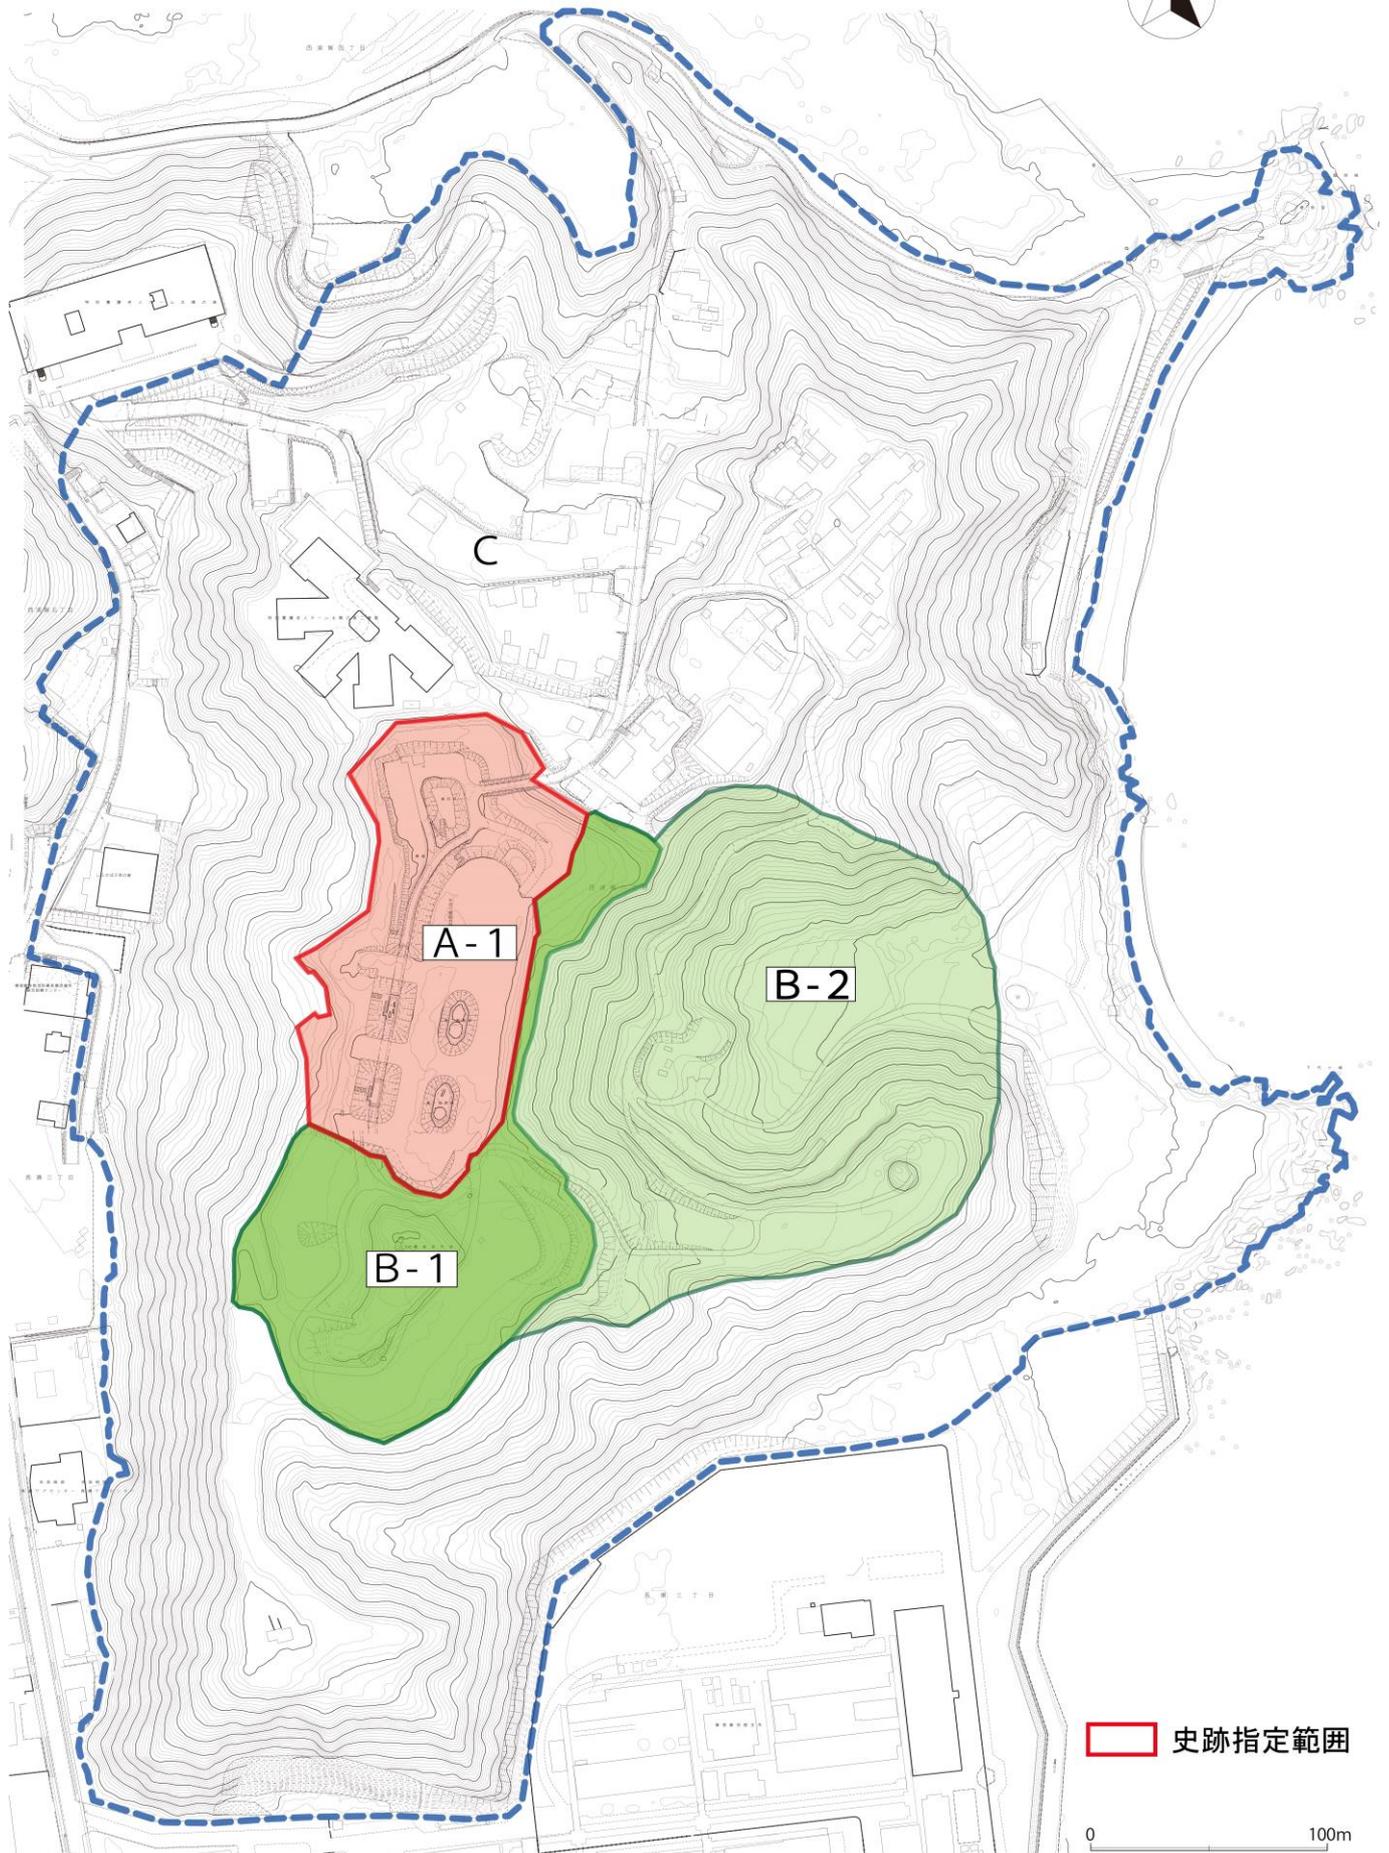
图 37 千代ヶ崎砲台跡地区区分图

現在、史跡に指定されている地区である。本質的価値を構成する要素である明治時代の砲台遺構がほぼ全域に存在する。砲台遺構の保存管理を厳密に行っていくと共に、公開活用できるよう保存整備を行う。砲台遺構の保存や環境に悪影響を与える要素については、整備に合わせて除去や改善を行う。

史跡指定されている千代ヶ崎砲台と一体となるべき遺構が存在する地区である。今後、できる限り早期に追加指定が行えるよう検討を進める。当面は、周知の埋蔵文化財包蔵地として、管理を行っていく。

史跡指定されている千代ヶ崎砲台跡と密接に係る構成要素として、砲塔砲台関連遺構が存在する地区である。B-1地区と併せて、できる限り早期に追加指定が行えるよう検討を進める。当面は、周知の埋蔵文化財包蔵地として、管理を行っていく。

千代ヶ崎砲台跡周辺地区であり、今後調査によっては新たに追加指定する可能性を含む地区である。千代ヶ崎砲台跡と密接に関係する江戸時代の台場跡の遺構の存在が推定される箇所や、砲塔砲台の関連施設跡、市指定史跡の燈明堂跡が含まれ、千代ヶ崎砲台の環境や景観に大きな影響を与える地区である。
