史跡東京湾要塞跡 千代ヶ崎砲台跡

—史跡整備事業に伴う資料収集調査—

令和2年(2020年)3月

横須賀市教育委員会

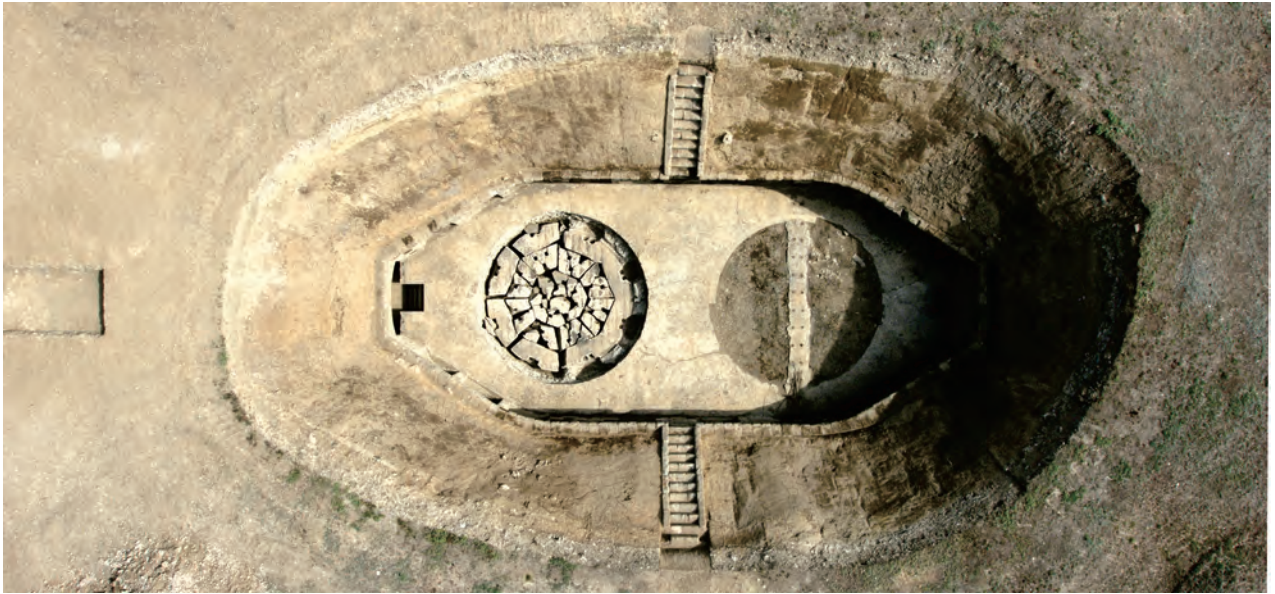
1. 千代ヶ崎砲台第三砲座跡（2次調査）

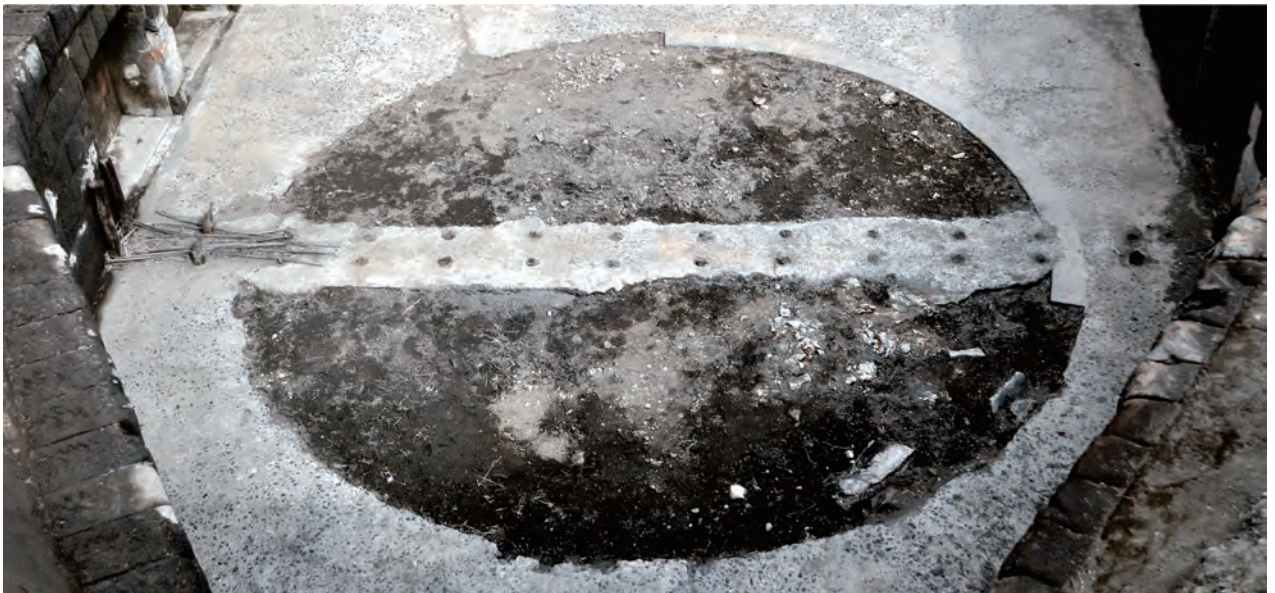
2. 第三砲座第一砲床と柵状遺構（2次調査）

第一砲床：柵状遺構（第8図）

第一砲床の砲座面円孔の北西円周縁はコンクリート面が不規則に破損しているが、北東円周縁には幅 0.24m、長さ 5.50～0.60mほどの規格で弧状に成形された安山岩切石が内縁に沿って配置された状態で9石遺存していた。第一砲床は砲座面と同じ高さに褐色土で埋め立てられて、その上面東西中心線上に丸太杭が埋設された帯状のコンクリートが打設されている。帯状コンクリートは幅 0.60～0.80mの規模で、側縁は整然とした直線ではなく不規則に仕上げられている。丸太杭は径 0.10m前後、上端が遺存している杭でコンクリート面からの高さ 0.66mの規模で杭の中心点で南北に 0.30m前後離れて2本一対を構成し、東西側壁直下から帯状コンクリート上に 0.60～0.65mほどの間隔で十四対が配置されている。西側側壁に接して配置された一対では、側壁と丸太杭の間に複数の割竹を通して2本の丸太杭の外側で折り返し、その延長を東側に隣接して配置された一対の丸太杭内側と外側、さらにその延長は次に隣接して配置された丸太杭の内側と外側を通していた（図版1～2）。遺存状態の

良い西端では丸太杭と割竹の内側に藁様の植物が充填され(図版1-3)、東側側壁に接した丸太杭一対でも側壁と丸太杭の間に割竹を通して2本の丸太杭の外側に折り返していたことから、第一砲床上に建設された施設は、コンクリート・丸太杭・割竹・藁様植物を材料とした柵状遺構と判断された。第一砲床上で発見された柵状遺構は千代ヶ崎砲台跡の戦後の歴史を残す遺構と推測されることから、現況保存して第二砲床下部構造の調査は行わなかった。

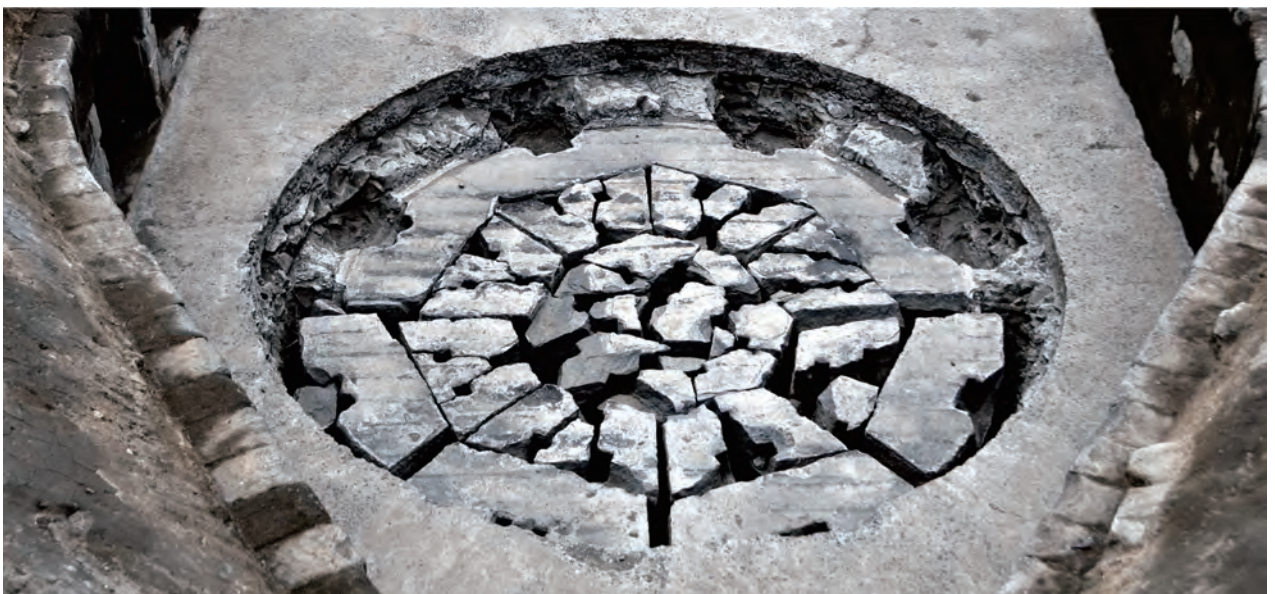
3. 第三砲座第二砲床下部構造（2次調査）

第二砲床：砲床基礎石・鉄材回収痕(第9・10図)

第二砲床は基盤層の第三紀三浦層群逗子泥岩層を円形に掘り込んで、泥岩層掘削面をモルタルないしはコンクリートで水平に整地した後に安山岩を石材とした切石を配石した砲床基礎石が検出された。砲床基礎石は砲床を構成する砲床鉄・砲床木材下の下部構造物で、中核、内帯、外帯の3群に大別された配石群から構成されていた。基幹となる中核石は正八角形(図版1-4)、内帯石は等脚台形(図版1-5)を範型とし、外帯石は等脚台形の底面を弧状に成形した形状で(図版1-6)、各石材の厚さは等しく0.40m前後で基礎石表面は水平面を形成している。八角形の中核石は一辺0.78~0.84mの八角形の1石からなり、対角線は石材が砕かれて原位置から移動しているため正確な計測はできなかったが2.00m前後に推定される。

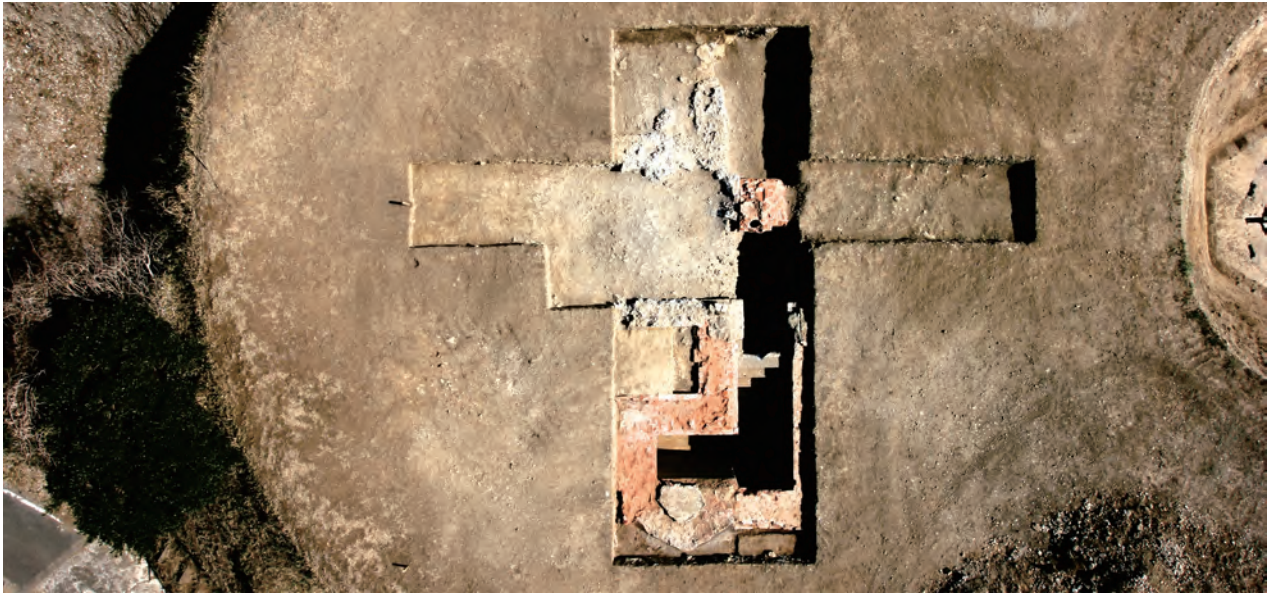
1. 千代ヶ崎砲台左翼観測所跡(2次調査)

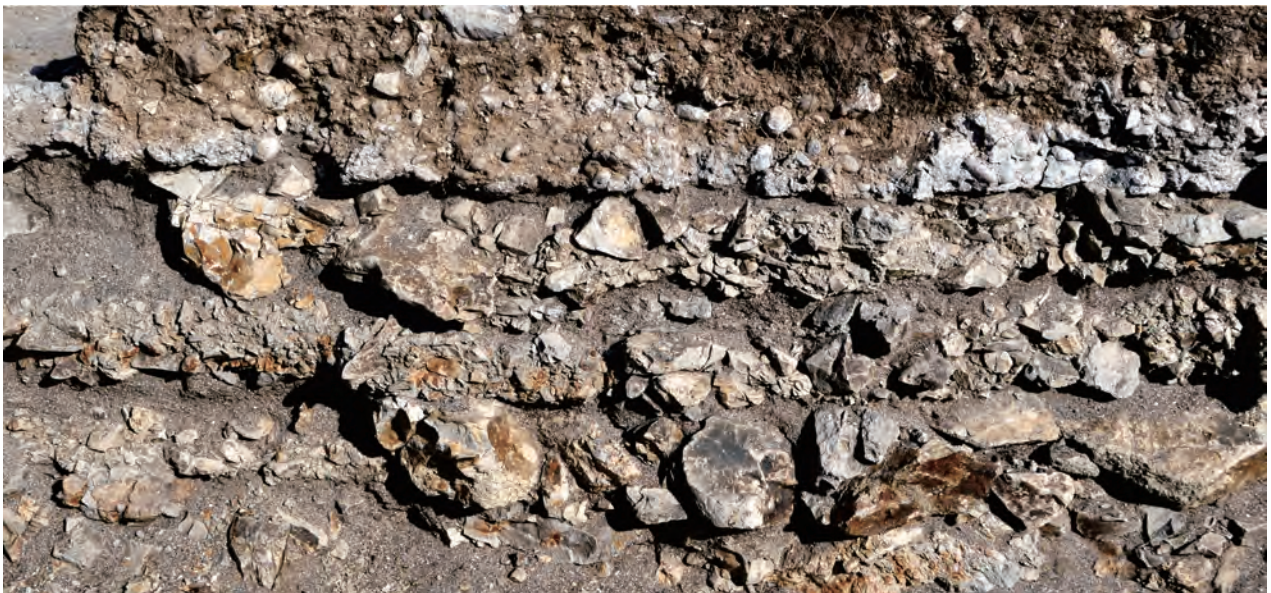
2. 左翼観測所跡基礎コンクリート底面と泥岩垂角礫層(2次調査)

左翼観測所跡の基礎コンクリートは最も遺存している部分で0.18mの厚さで、底面はほぼ水平に仕上げられている。基礎コンクリート下の積土層は層厚0.14~0.16cmの泥岩亜角礫層(巻頭図版2-2)と層厚0.4~0.5mの粗粒砂層の互層からなり、最上層の泥岩亜角礫層と基礎コンクリート底面の間には薄い粗粒砂層が充填されている。泥岩亜角礫層を構成する個々の泥岩亜角礫の礫径はばらつきが大きい、下層に大きな泥岩亜角礫が多く使用されている傾向がある。試掘坑2北西拡張調査区では、基礎コンクリート型枠痕に接した以北の堆積層は褐色粘質土とにぶい黄褐色粘質土の混合層で泥岩亜角礫層と粗粒砂層の分布は見られなかった。地下構造物上の積土層と地下構造物がない地区での積土層の変化を示している可能性が高い。

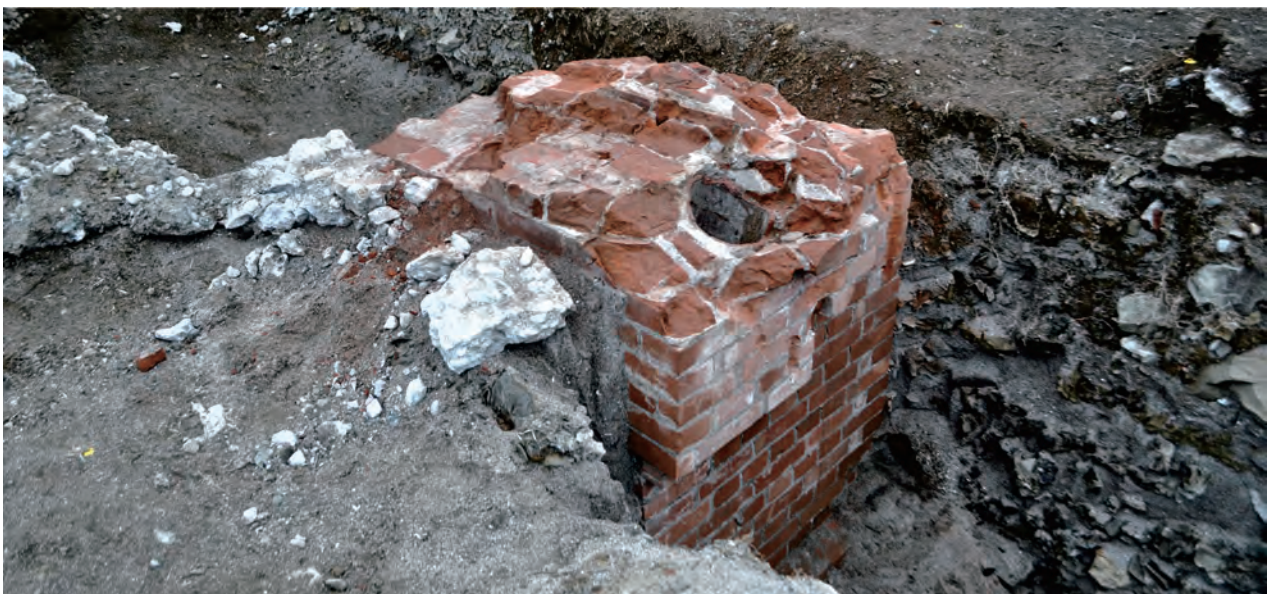
3. 左翼観測所跡一付属室間伝声管敷設煉瓦構造物と観測所跡基礎コンクリート底部(2次調査)

試掘坑 1・2 の交差する調査区中央で、泥岩亜角礫層と粗粒砂層の互層中に埋設された伝声管と判断される円形土管を敷設した煉瓦構造物が検出された(図版 3-7)。煉瓦構造物は左翼観測所床面に接続する煉瓦積最上部の構造体を欠損し、試掘では遺存していた煉瓦積最上層から西壁で 1.38m、東壁で 0.84m の深さまで確認した。

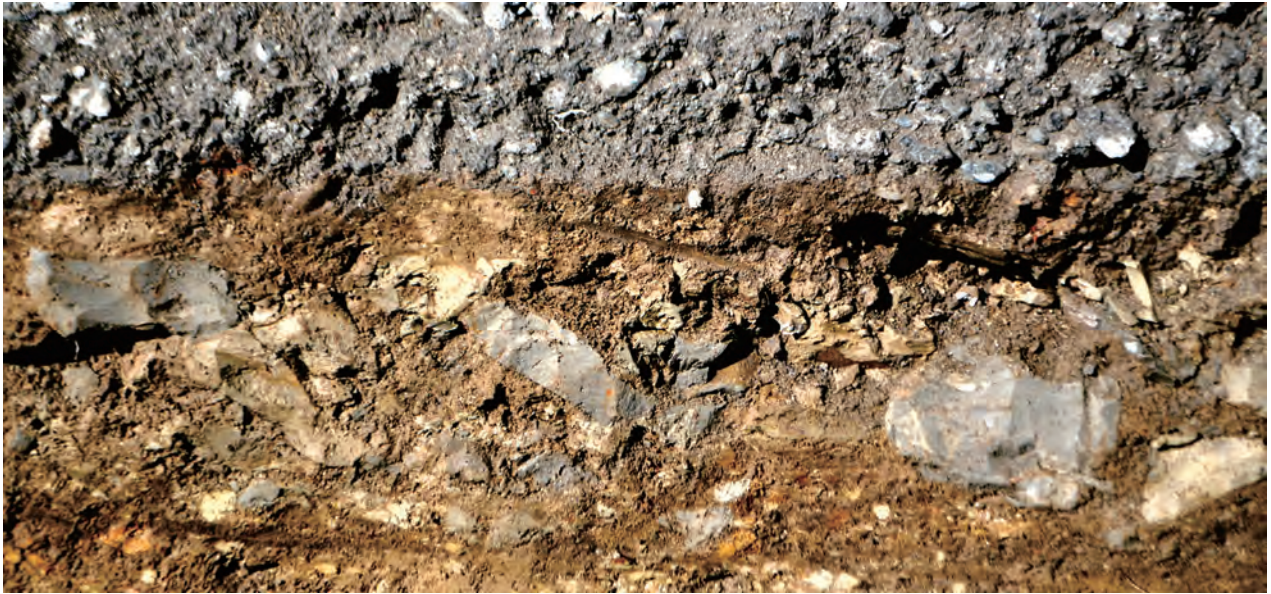
1. 試掘坑3西端泥岩歪角礫層（3次調査）

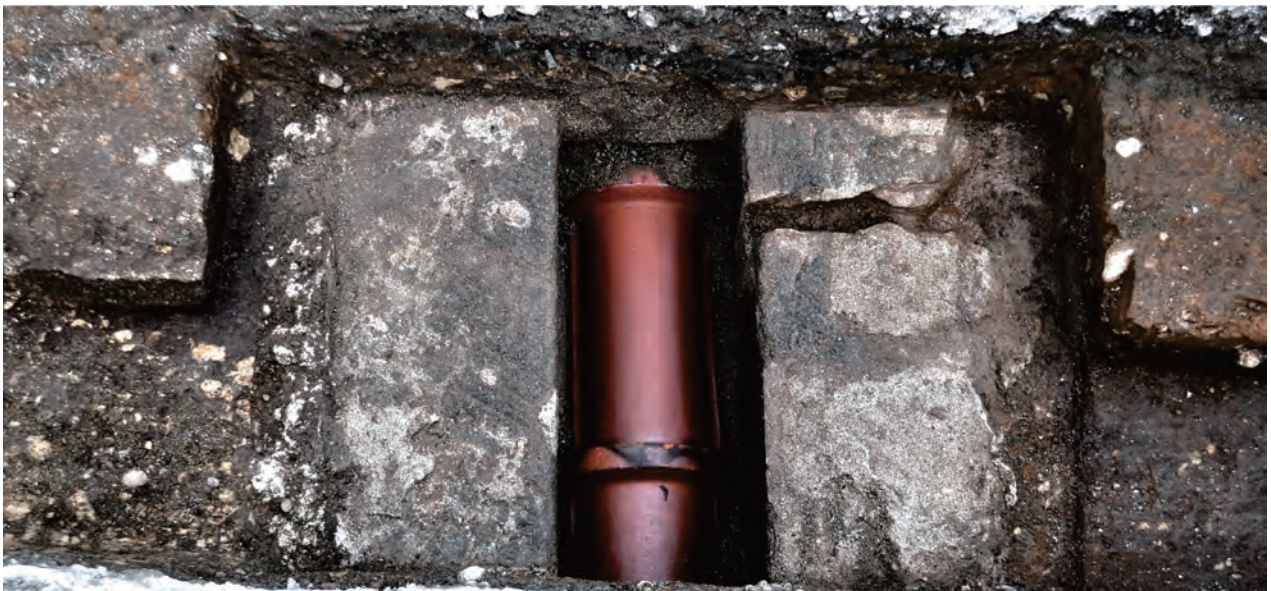
2. 試掘坑3東端検出ろ過水溝（3次調査）

千代ヶ崎送信所跡地に設定した試掘坑1・2では表土下に現在のビニールやガラス片などを包含する厚い攪乱層が堆積し、基盤層の第三紀三浦層群逗子泥岩層まで隊舎建設あるいは解体時の掘削が及んでいることが確認された。試掘坑1の東端部で試掘坑3に連続する可能性がある砲台建設時の整地層と考えられる堆積層が存在したが、調査面積の制約から確定できなかった。試掘坑3は外周土塁と中央土塁とを結ぶ試掘坑を設けたため、試掘坑北端で外周土塁の積土層の可能性が高い泥岩垂角礫層、南端で土塁裾に沿って設置されたと推定されるろ過下水溝が検出されたことで土塁本来の規模を復元できる情報が得られた。

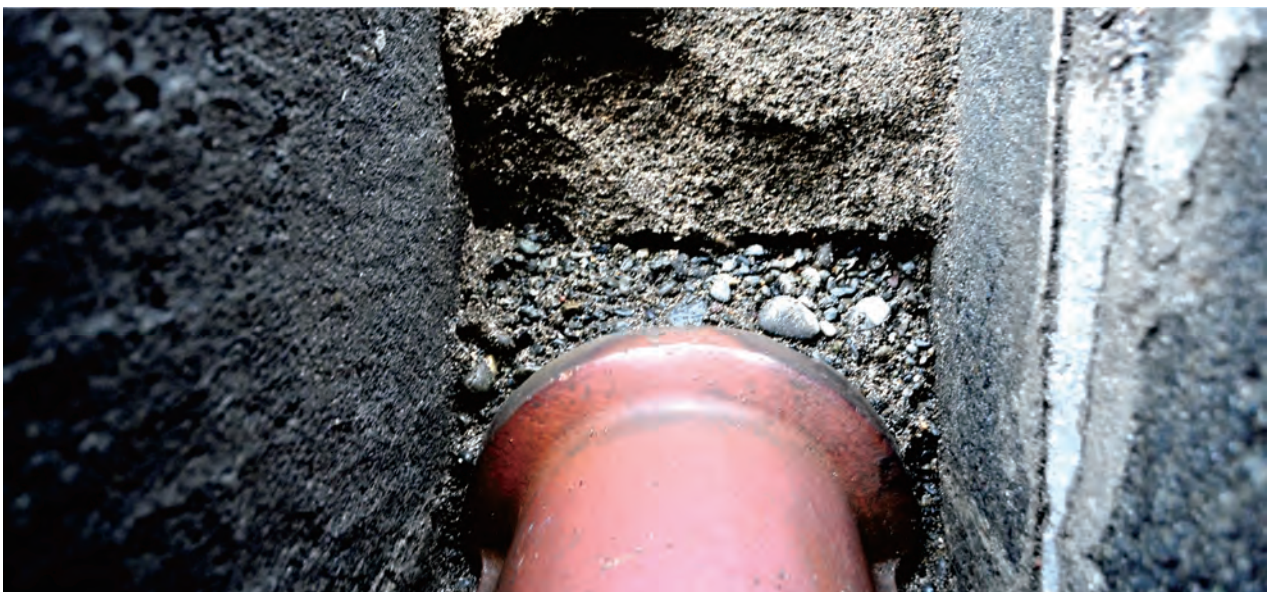
3. ろ過水溝充填円礫・粗粒砂（3次調査）

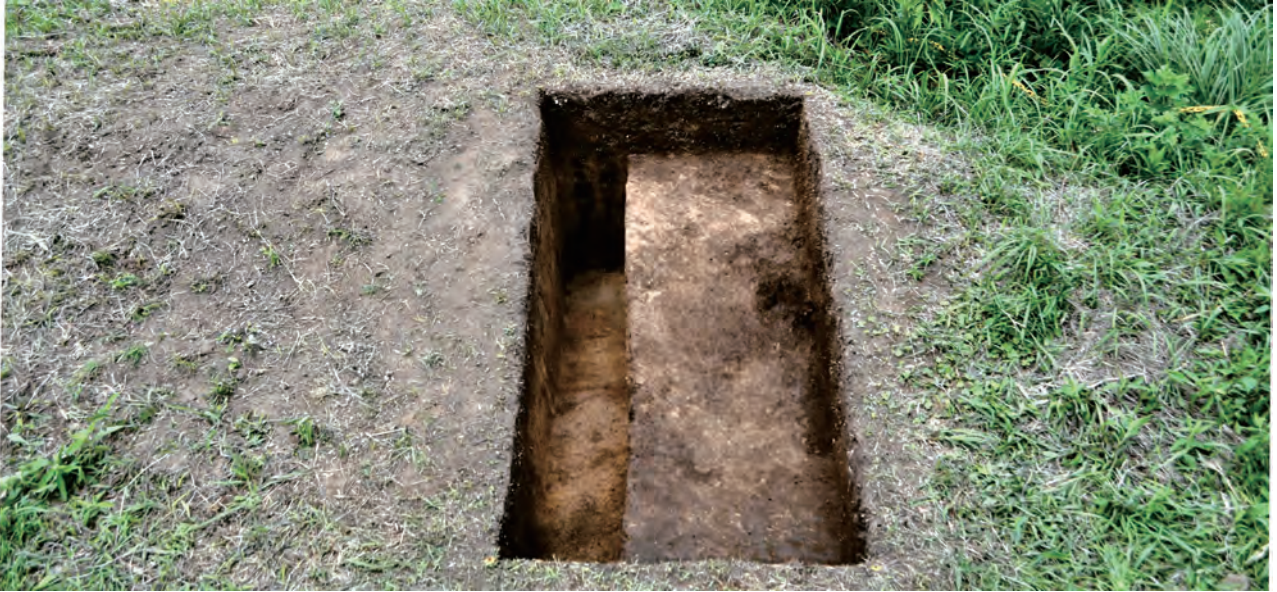
1. 試掘坑 2 凝灰質泥岩垂角礫層上面 (4 次調査)

試掘坑1は深い攪乱が観察されたが、試掘坑2で頂斜面を構築した可能性の高い緩やかに東傾して積土された泥岩垂角礫層が確認された。試掘坑3では地下に建設された高塁道上の積土層が検出され、試掘坑4では積土層中から加工木が出土した。出土した加工木は損傷を防ぐため、調査区を拡張して全体像を確認、出土状況を測量後に埋め戻さずに取り上げて室内に搬入して保管した。試掘坑5では積土層、試掘坑6では第三砲座の内斜面付設階段上面から連続する泥岩垂角礫層の分布を確認、その下層から積土層が検出された。

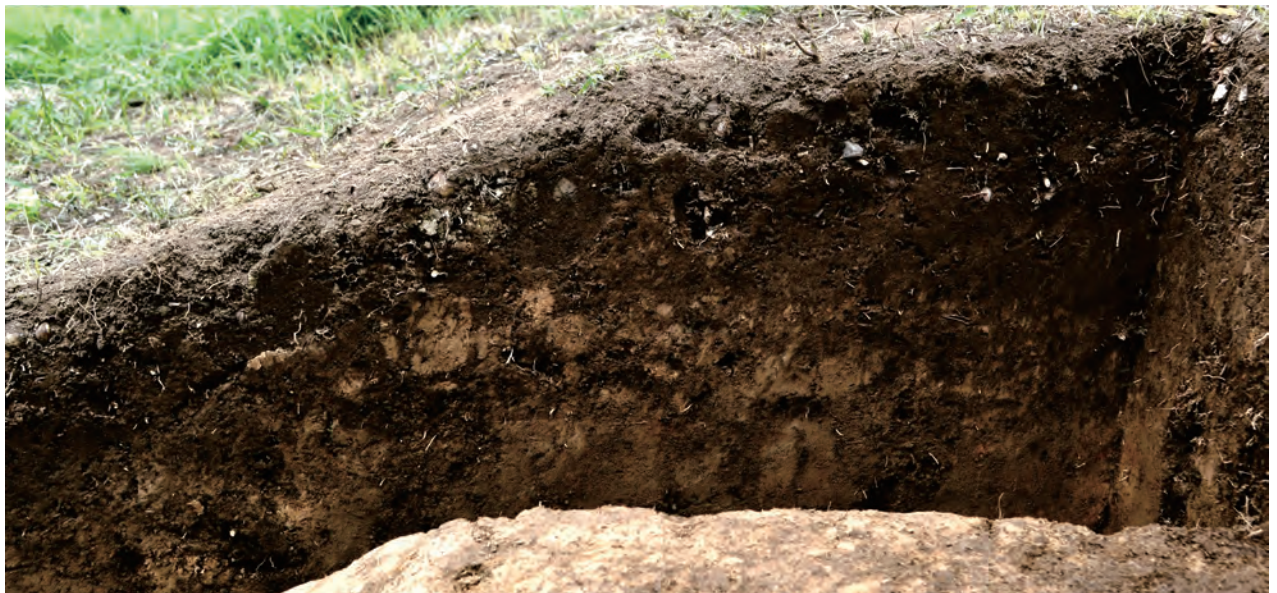
2. 試掘坑 2 凝灰質泥岩垂角礫層断面 (4 次調査)

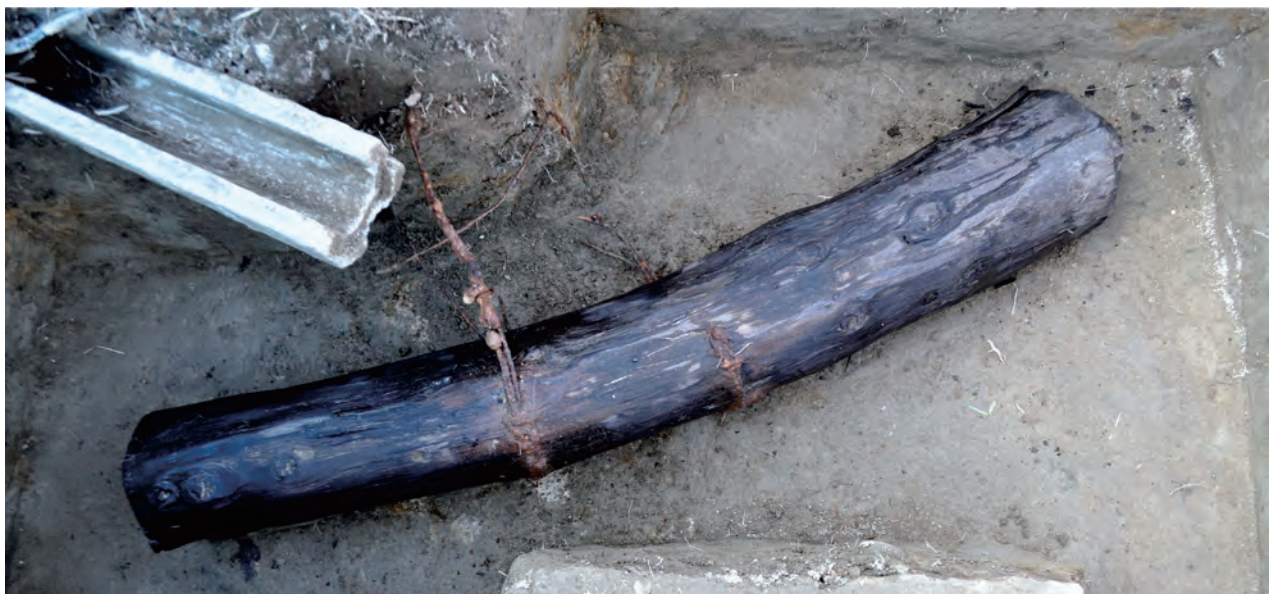
3. 試掘坑 4 加工木出土状況 (4 次調査)

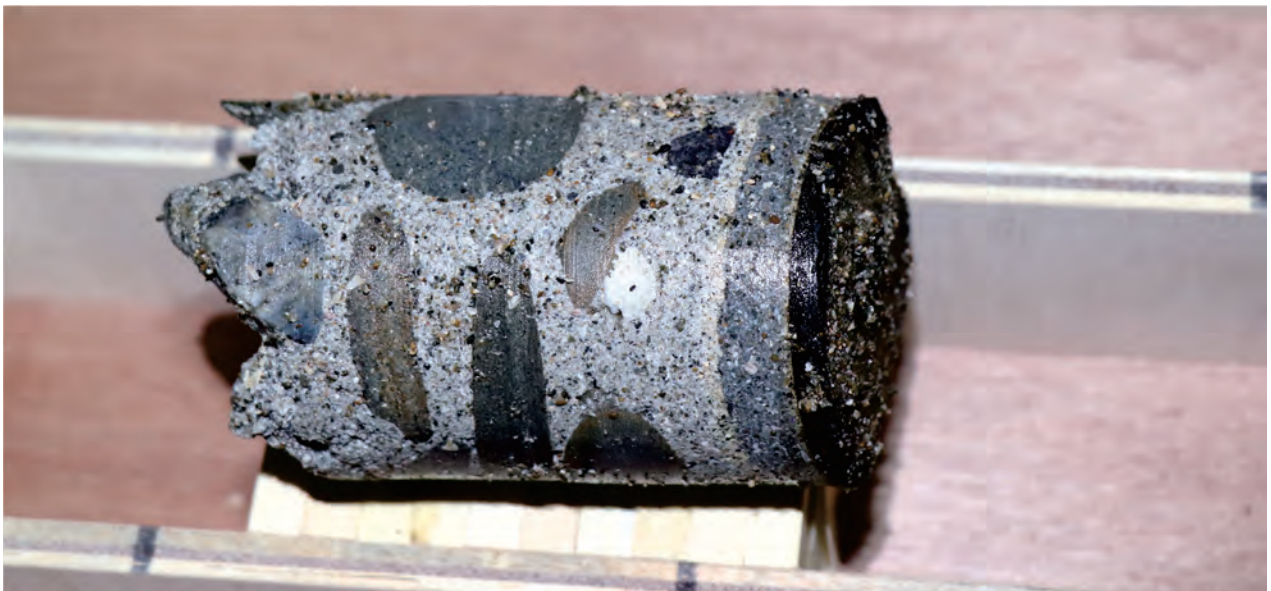
2. 第二隧道天井コンクリートコア・外背塗布アスファルト (現状調査)

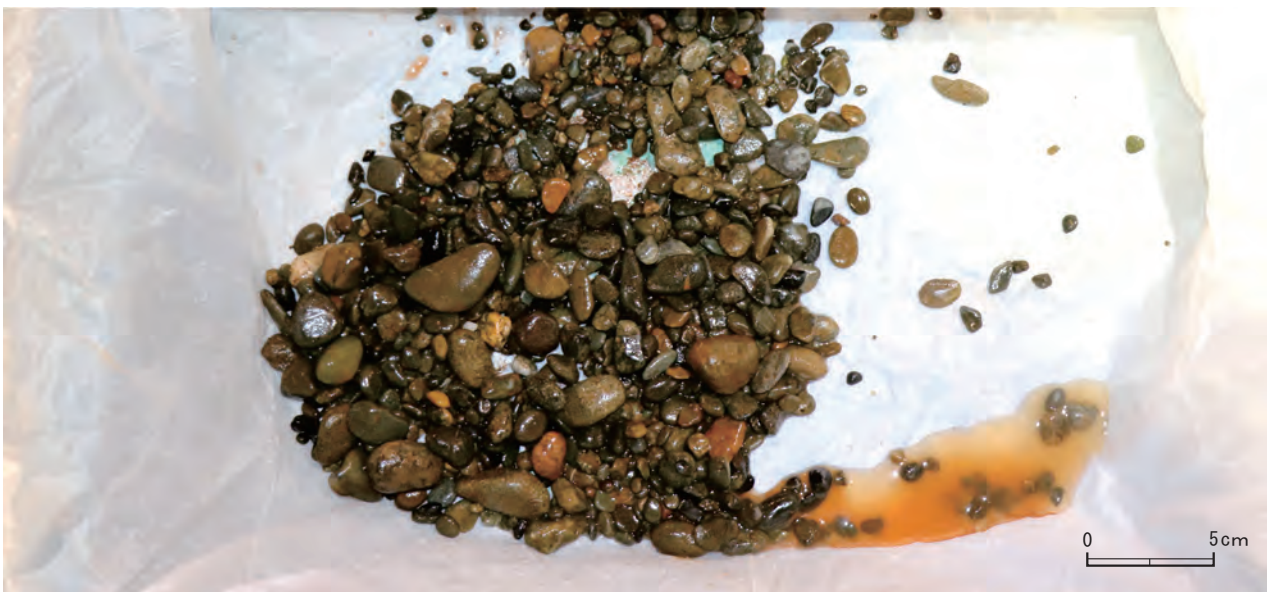
3. 第一掩蔽部右室煉瓦脚壁背面充填円礫 (現状調査)

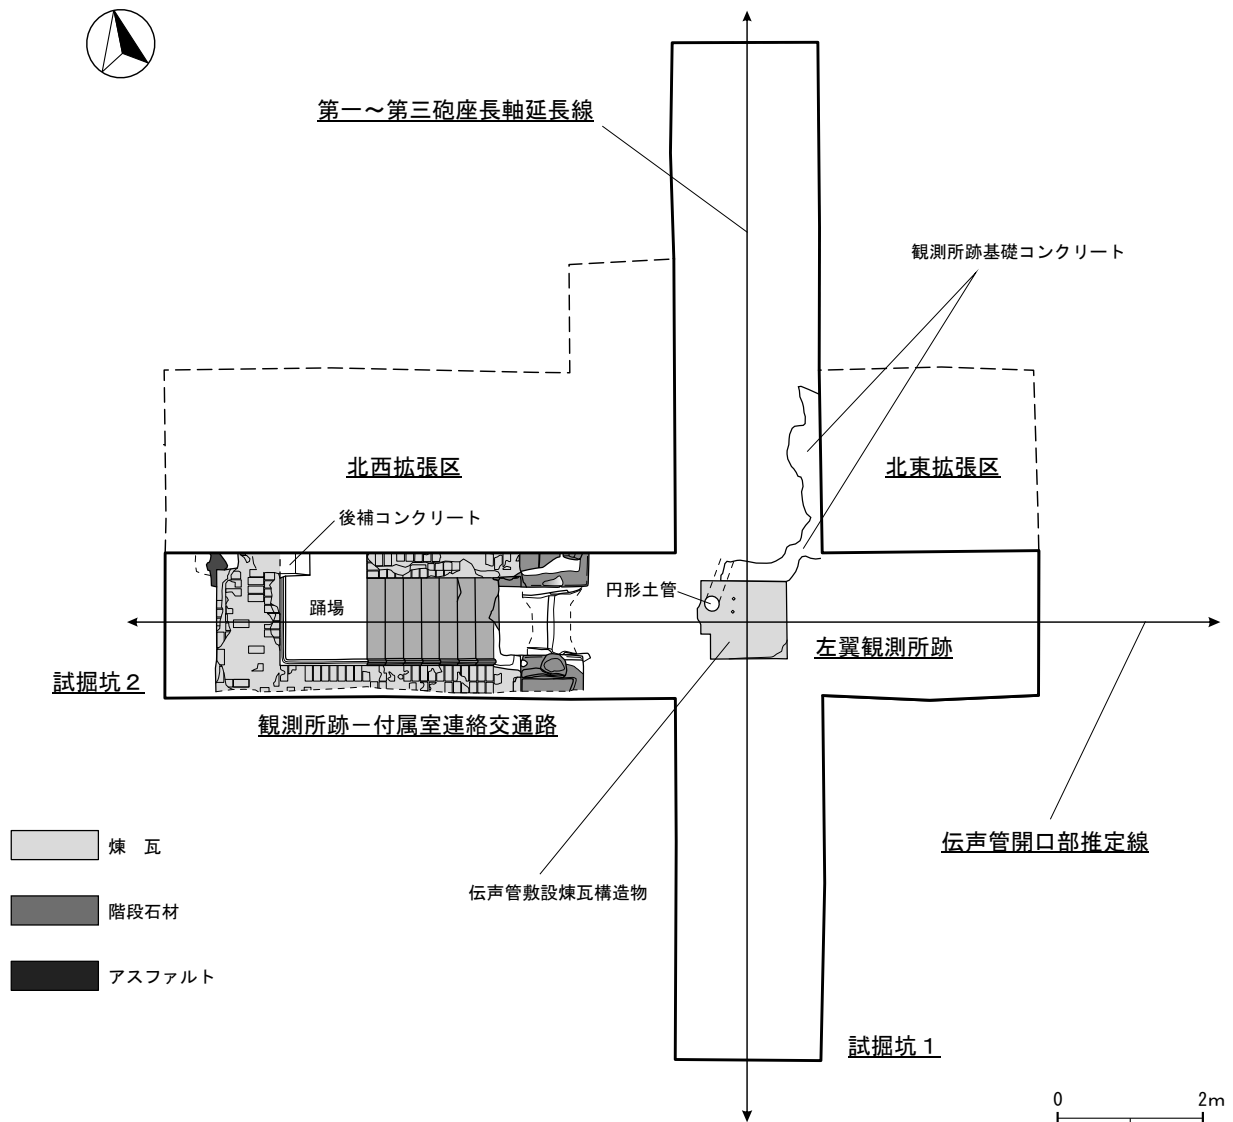
第2図 2次調査：左翼観測所跡試掘坑設定図

左翼観測所跡の調査は2018年1月18日に第一～第三砲座の長軸中央線の延長線上に試掘坑1、観測所付属室内の地表に向かって延伸する伝声管が地表と交差すると想定された地点を中心に試掘坑1と直交する試掘坑2を設定し、翌日から左翼観測所跡試掘坑の表土掘削を開始した。1月24日に試掘坑1と試掘坑2の交差範囲で伝声管敷設煉瓦構造物が検出され、1月26日には試掘坑2西側で左翼観測所跡一付属室連絡通路階段が検出された。また、試掘坑1北東部に残されたコンクリートで打設枠板痕が認められ、左翼観測所跡の基礎コンクリートと想定されたことから、基礎コンクリートの範囲、左翼観測所跡一付属室間階段出入口の確認を目的として試掘坑2の北側に北西拡張区を設定した。1月29日に北西拡張区で左翼観測所跡一付属室交通路の出入口を閉塞した後補コンクリート、その前面の踊場、地下階段コンクリート外背などが検出された。2月6日には北東拡張区で左翼観測所跡基礎コンクリートの遺存範囲が確認された。以降、検出された遺構面の清掃、測量を行い、2月16日に第三砲座、左翼観測所跡の調査区検出遺構の写真撮影を行った。

左翼観測所の地上構造物はすべて取り壊されて、その跡地は第三砲座埋め立て面から連続する平坦面を形成していた。そのため、「史跡東京湾要塞跡 猿島砲台跡 千代ヶ崎砲台跡 整備基本計画」で追加指定ゾーン1に指定された民有地に良好な状態で残されている右翼観測所跡の配置・規模・構造を参考に左翼観測所跡調査区を設定した。右翼観測所跡は千代ヶ崎砲台跡の陸正面砲台跡の敷地内に位置し、史跡指定地の榴弾砲砲台跡と空堀状交通路を挟んだ南側高地に存在している。右翼観測所跡の測遠機台が残る円形空間は、ほぼ榴弾砲砲台第一～第三砲座の長軸線の延長上にあることから、この延長線上の第三砲座北側の土地に試掘坑1を設定した。また、右翼観測所跡の測遠機台に近接した西側床面に地下の右翼観測所付属室と連絡する伝声管が開口していることから(図版3-1)、左翼観測所付属室の前面壁に接してヴォールト天井に開口する伝声管の角度を計測し、その延長線が現地表と交差する地点を中心に試掘坑1に直交する試掘坑2を設定した。

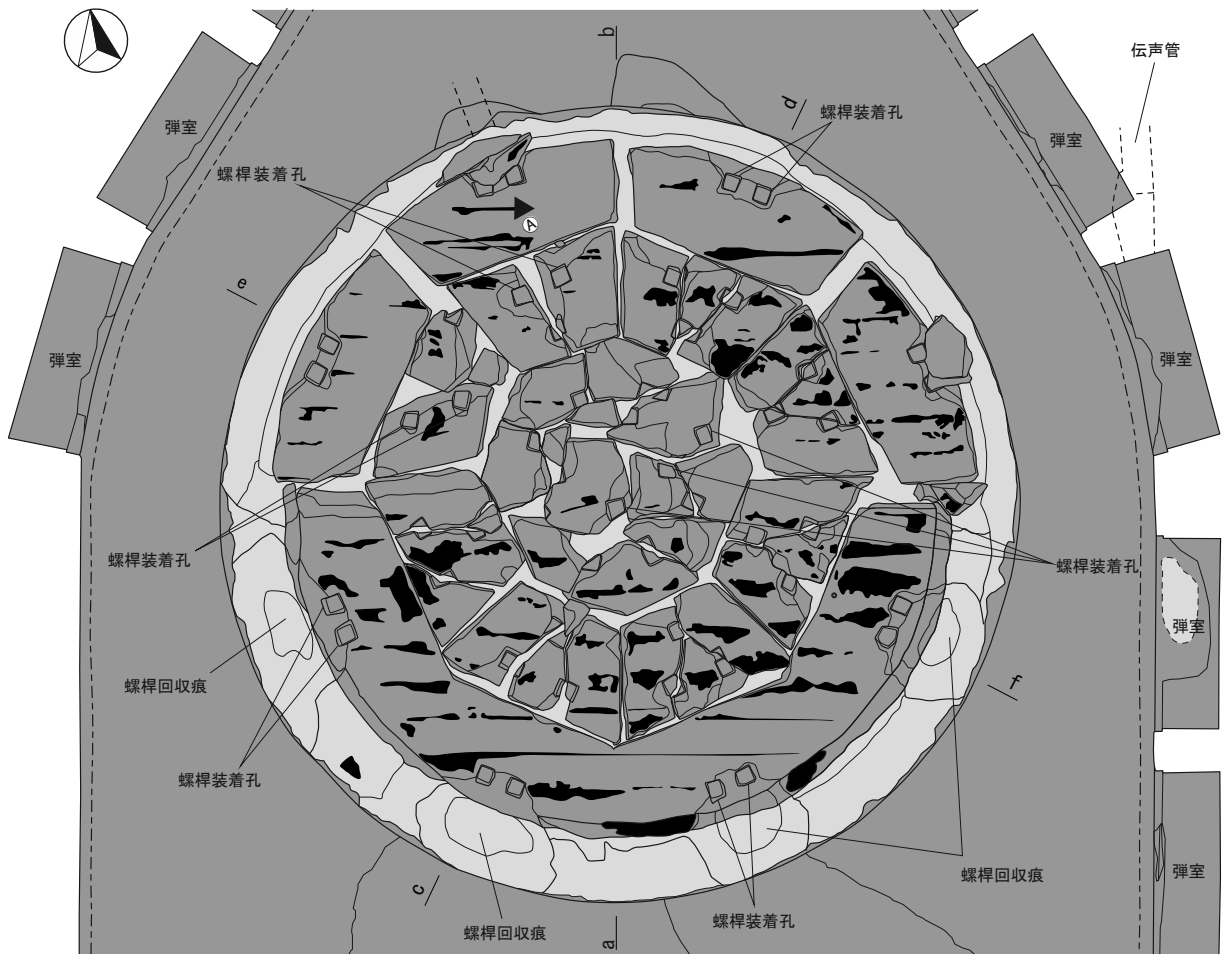
第9図 2次調査：第三砲座第二砲床平面図

中核石表面には螺桿(らかん)装着孔と考えられる一辺0.15m前後、深さ約0.25mの角柱状で底面がやや外側に広がる角孔が内外2重に12孔穿たれている(図版1-7)。外側の角孔は八角形の各辺中央から内側に約0.30mの位置に8孔、内側の角孔は石材の破損が著しく詳細な距離は不明だが、八角形の4頂点から約0.60mの位置に4孔が穿たれている。

内帯を構成する台形の石材は上底が0.76~0.86mで中核石の辺とほぼ同じ数値、下底は1.34~1.44m、高さは0.75m前後で、中核石の各辺に上底を接して8石が八角形となるように配石されている。螺桿装着孔は同形態・同規模で、下底から0.20~0.24mの位置に約0.50mの間隔をあけて2孔、下底中央から2孔中央を結ぶ線状に下底から約0.60mの位置に1孔が穿たれている。内帯には台形切石が8石配されることで、外側に16孔、内側に8孔の2重の螺桿装着孔が存在している。

外帯を構成する石材は上底が1.40~1.42mで内帯石の下底とほぼ同じ数値、弧状に成形された下底は1.80~1.90m、側辺は0.60~0.65mの規模で、上底を内帯石の下底に接して8石が配石され、弧状に成形された下底が外縁となって総体的に砲床基礎石の円周を形成している。中核、内帯と同形態・同規模の螺桿装着孔が近接して2孔が一対をなして、弧状に成形された下底の頂点から約0.18mの位置に穿たれている。

これらの砲床基礎石を構成する配石群は螺桿装着孔を起点として打ち割られて原位置から移動した状態で検出され、内帯、特に中核で破損・移動が顕著だった。外帯は北側4石が分離し、南側4石は表面がモルタル仕上げされて接合した状態で検出された。南側4石上のモルタル表面には、東西方向に延びる黒色物質の添付痕が幅0.51~0.57mの間隔で明瞭に残されていた。また、内帯・中核を構成する基礎石上のモルタル表面でも同様の黒色物質の添付痕が断片的に確認された。

が連続して残された破壊が軽微だった外帯南側4石に接した基盤層では、4石の弧状縁に近接して穿たれた二対に向かって基盤層が大きく掘りくぼめられていた。北側の外帯が4石に分離した範囲の基盤層は掘削痕が顕著ではないために、南側の掘り込みと内帯・中核石の螺桿装着孔を起点とした打ち欠き、それに伴う原位置からの移動という事象は鉄材としての螺桿を回収した痕跡ととらえられた。第二砲床の付帯施設としては、砲床北西に高墨道連絡口の階段直下の集水溝に向かって埋設された砲床排水用の内径0.18mの円形土管が砲床面下0.26~0.44mの位置に設置されている(図版1-8)。

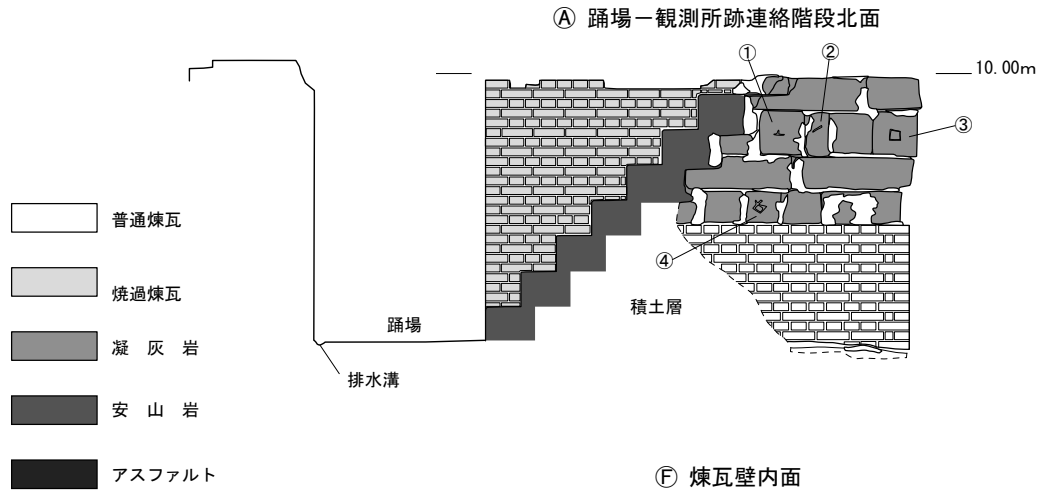
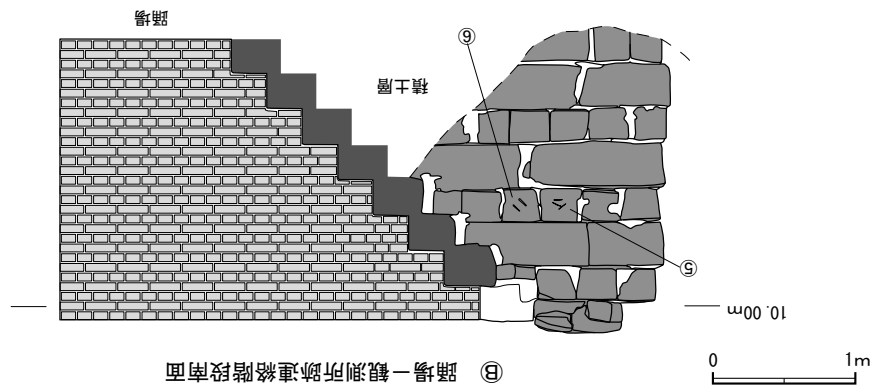
第18図 2次調査：地下通路－左翼観測所跡連絡露天通路詳細図（1）

試掘坑2西側調査区と試掘坑2北西拡張調査区で、左翼観測所跡と左翼観測所付属室を連絡する地下通路と接続する露天通路が検出された（図版4-1）。左翼観測所付属室は左翼観測所跡で検出された基礎コンクリート・伝声管敷設煉瓦構造物直下から北側にかけての地下に位置し、左翼付属室出入口は第三砲座と直線的に配置された高塁道北側に存在している。高塁道は付属室出入口で西側に直角に延伸、高塁道北側に建設された地下階段を経由して露天通路に連絡している。露天通路は地下階段との連絡口前の踊場、踊場－左翼観測所跡間の階段、それらの側壁を構築する煉瓦積から構成されている。踊場－左翼観測所跡連絡階段は伝声管敷設煉瓦構造物と同様に地下の高塁道のヴォールト天井外背上に建設されている。

地下階段に連絡している露天通路の踊場は南北3.00m、東西1.20mの規模で、出入口が存在する西壁と南壁に沿って幅0.08mの側溝が付設されている。踊場の西壁北側に後補コンクリートで閉塞された連絡口、南側に左翼観測所跡に連絡する東西方向の階段が存在し、周囲は遺存高1.85～2.00mの垂直に組積された煉瓦壁で囲まれている。踊場床面は無筋コンクリートで仕上げられ、踊場の西壁と東壁、階段の北壁は煉瓦4枚積で、煉瓦壁の表面はすべて焼過煉瓦が使用されている。煉瓦組積法は1段ごとに長手列と小口列が出現し、出隅部は七五煉瓦で処理されている。出隅部を挟んで隣り合う壁面の同一列は長手列から小口列に交代せずに、煉瓦の同一面が連続して組積されている。地下階段－左翼観測所跡連絡露天通路の踊場、階段の側壁に用いられた煉瓦では、遺存している最上面で15個の煉瓦で刻印が確認された（第20図）。刻印は花卉の上に葯と花糸と思われる図像が写実的に描かれた単弁と複弁の桜花章（桜花章a種）だけで、葯と花糸が省略され、先端に切り込みを持つ、膨らんだ花卉が描かれた桜花章（桜花章b種）は認められなかった。

階段の石材は安山岩、規模は幅1.20m、踏み面0.25m、蹴上0.24m、傾斜角は45°で、南壁と接した踏み面に踊場の側溝に接続する幅0.08mの側溝が付設されている。踏み石は7段が遺存し、踏み石直下の両側縁に粗粒凝灰岩を石材とした石積が建設され、石積上に踏み石の両端を据えて安定した構造体となっている（図版4-2）。

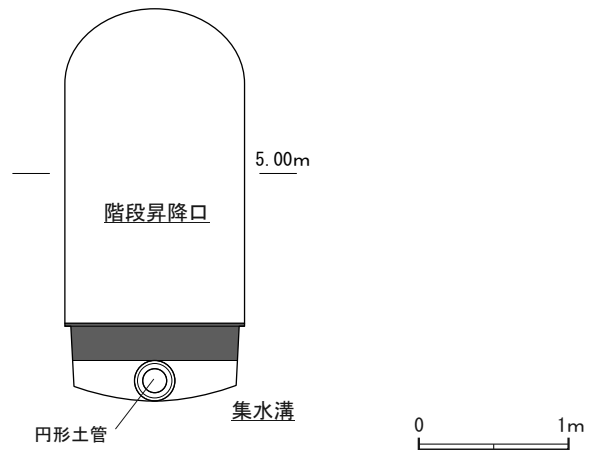
第22図 2次調査：地下階段詳細図(1)

左翼観測所跡の露天通路と連絡している地下階段は、左翼観測所跡の建築部材と考えられた煉瓦塊、石材などが投げ込まれた状態で充填されていた (図版 4-7)。露天空間側で無筋コンクリートによって閉塞された連絡口の規模と形状、階段の遺存状況・構造などを確認するために、これらの投棄物を除去するとともに細片となった煉瓦・石材以外の煉瓦塊、石材などは形状を保ったまま回収、保管した。

階段の石材は安山岩、規模は幅 1.20m、踏み面 0.25m、蹴上 0.25m、傾斜角は 45° で、南壁と接した踏み面に踊場の側溝に接続する幅 0.08m の側溝が付設されている。階段は直線距離 3.85m、踏み面 16 段で露天通路の踊場に連絡している。高塁道に面した階段昇降口は路面からヴォールト天井内背頂点まで 2.10m、脚壁高 1.60m で、階段が敷設された地下道では踏み面からヴォールト天井内背頂点まで 2.18m、脚壁高 1.45m の規模に変化している。地下道の脚壁は露天通路との連絡口付近では焼過煉瓦が全面に、地下道内側 1.06~1.35m、踏み面 5~6 段にかけての脚壁は焼過煉瓦を踏み面からヴォールト天井に向かって斜位に組積し、以西の地下道内は全面普通煉瓦に移行している。また、地下道南北の脚壁には対照的に踏み面から 0.55m に位置に鉄製手摺の装着痕が四対残されている。

高塁道ー地下階段昇降口の階段 1 段目の蹴上から 0.25m 離れた高塁道路面には開口部幅 0.26m、長さ 1.15m、底面幅 0.20m、長さ 1.08m で、底面の形状が中央で深度を増す弧状を呈し、併せて東壁から西壁に向かってわずかに傾斜する集水溝が階段と直交して設けられている (図版 4-8)。集水溝は安山岩切石で縁取られて開口部から 0.25m までは安山岩切石、以下底面までは路面から連続する無筋コンクリートで造られている。集水溝の底面は南北壁 0.42m、溝中央 0.52m の深さで、西壁には内径 0.16m の円形土管が内径の底を中央底面から 0.06m 高い位置に据えて埋設されている。階段に付設された側溝は高塁道路面でやや西側に路線を変えて集水溝に接続し、集水溝西壁中央に埋設された土管は集水溝と直交して西側に延伸している。
