# 令和5年度 第1回 国指定史跡東京湾要塞跡整備委員会 議 事 録（抄録）

日 時 令和5年（2023年）6月30日（金）12時30分～15時00分

場 所 猿島砲台跡

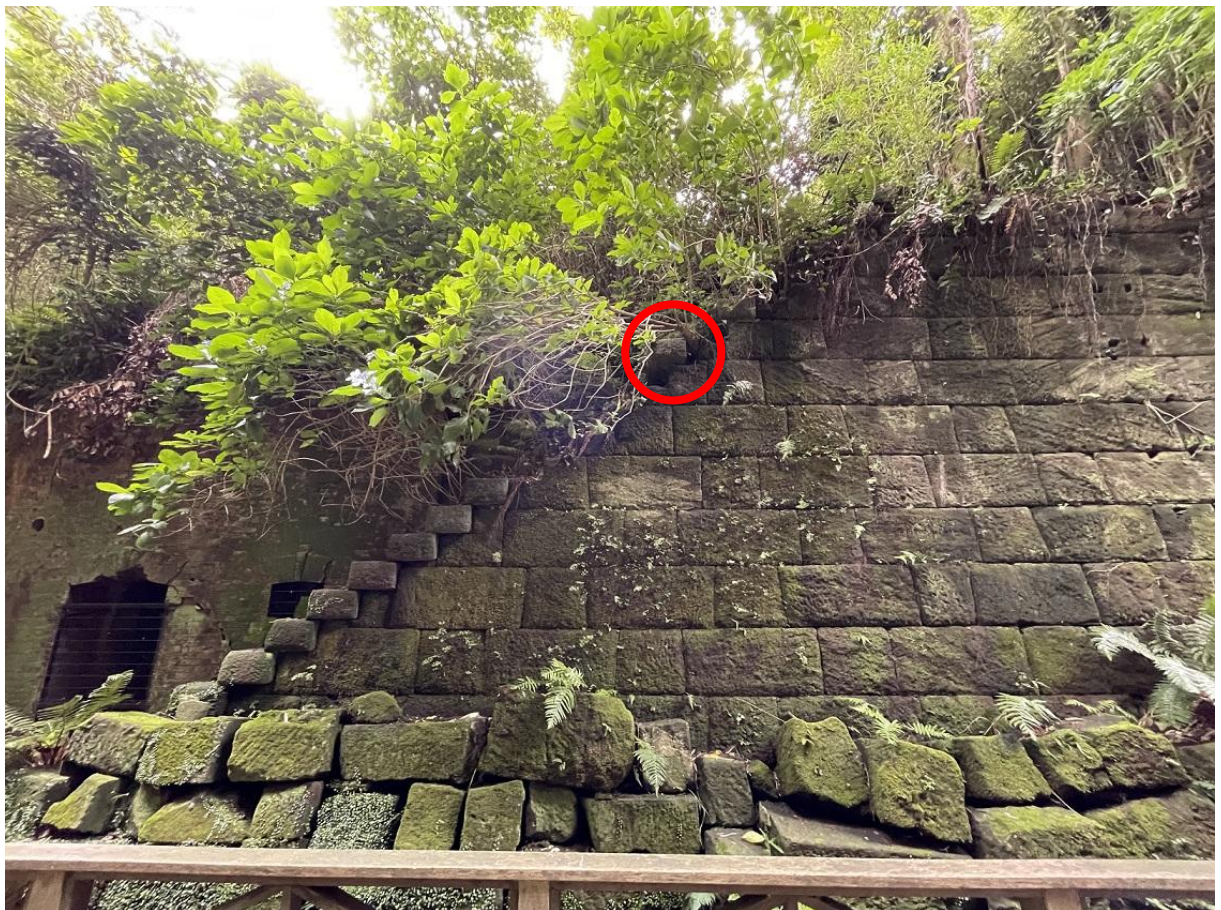
当日確認した、第2砲台塁道の階段踏築面の石材が植生に押され、外れかかっている箇所については、次の緊急対応を行った。

ずれていた階段の石（石のサイズは、w138cm×h20cm×d37cm）

方 法 流出土を除去後、人力で石を押し込んだ。

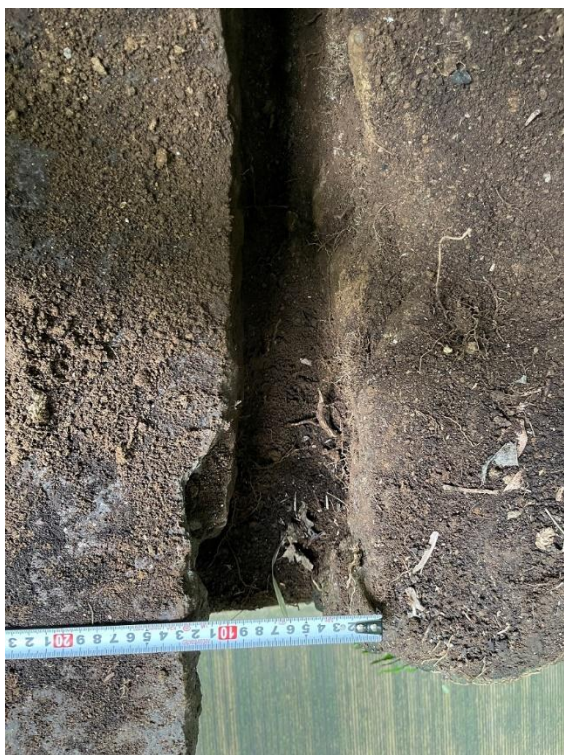
復旧前（上から、隙間 約 13cm）

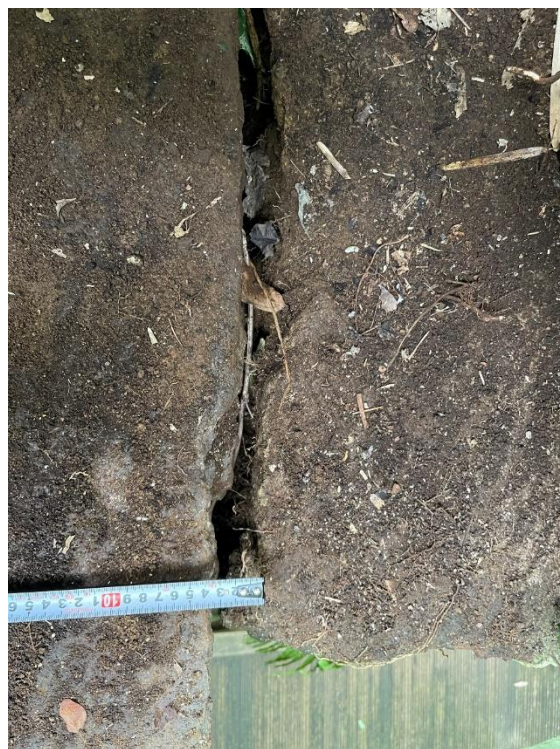
復旧後（上から、隙間 約 3 cm）
