令和５年（2023 年）12 月 22 日
第３回　文化財専門審議会
資料２

円通寺跡確認調査の状況について

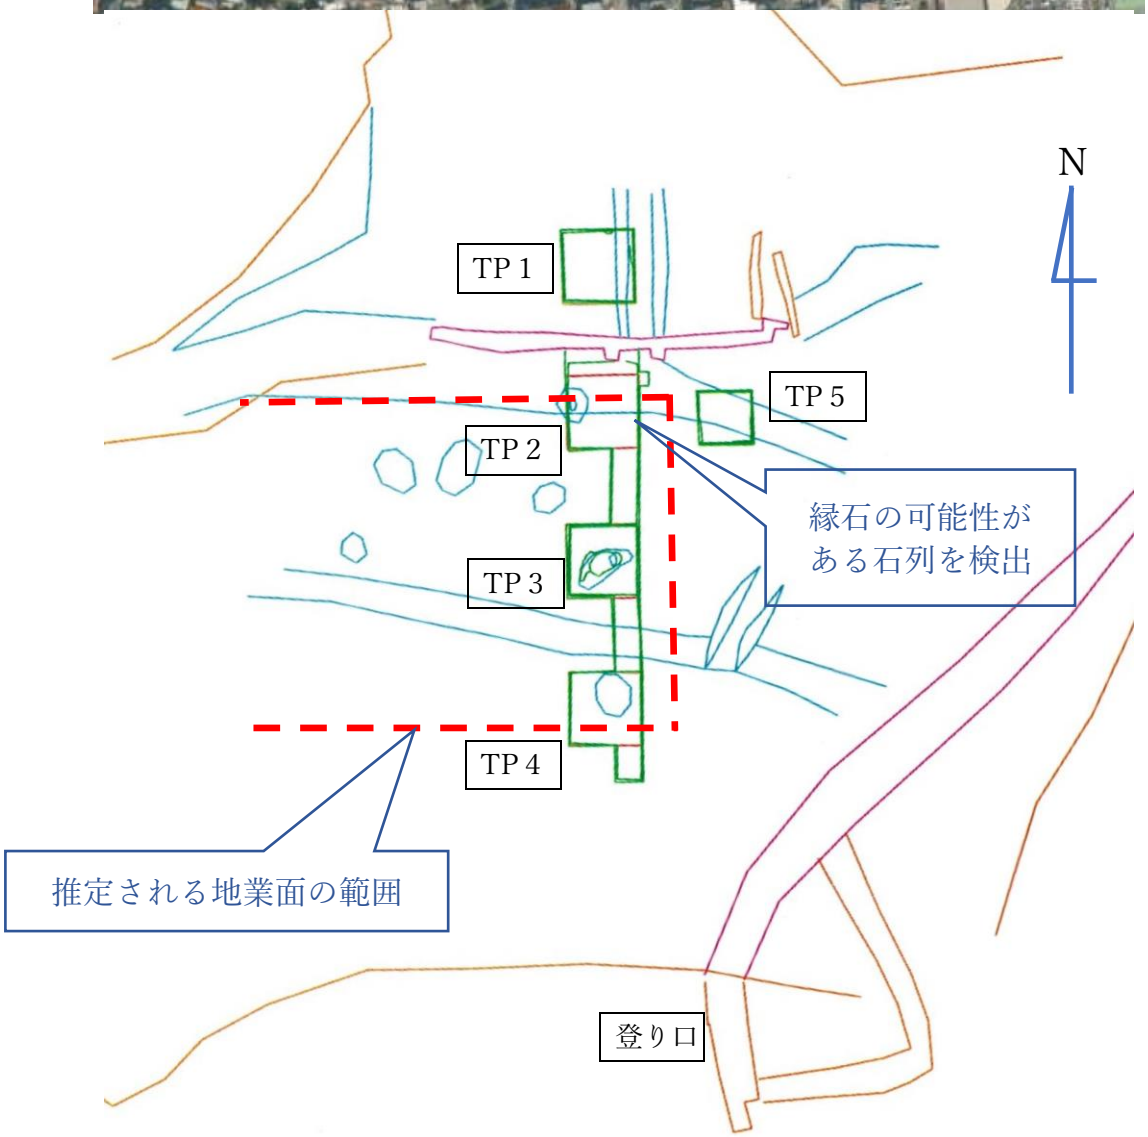
調査地点

N
TP 1
TP 2
TP 3
TP 4
TP 5
縁石の可能性がある石列を検出
推定される地業面の範囲
登り口

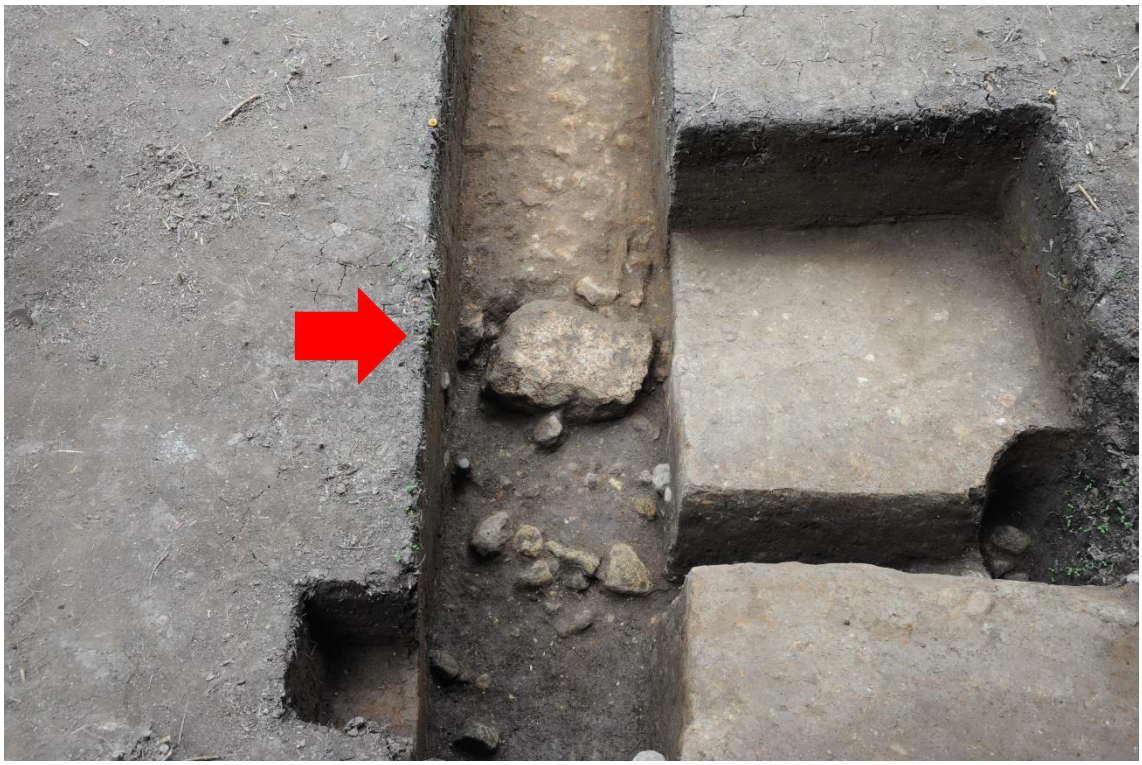
上面が平滑な凝灰岩列。礎石や礎石抜き取り穴らしきものは確認されなかった。

１号穴付近の岩盤にほぞ穴を確認した。ほぞ穴は鋭角で丁寧に加工されている。清雲寺に移された板碑のほぞ穴と考えられる。

5.縁石の可能性のある石列　TP２北から。凝灰岩性で上面は平滑。

6.１号穴向かって右側の納骨穴と板碑のほぞ穴。
