第2節 3次調査

第4節 現状調査

千代ヶ崎砲台跡は、明治28年(1895年)の竣工から約120年を経過し、遺構の亀裂等目視で確認できる劣化が認められている。文化財としての保全対策をどのような方針とするか、また史跡整備で予定する一般公開後の地下構造物の見学にあたり見学者の安全を確保できるかどうかを検討するため、基礎的な資料の収集と遺構の健全度判定を行う目的で現状調査を実施した。

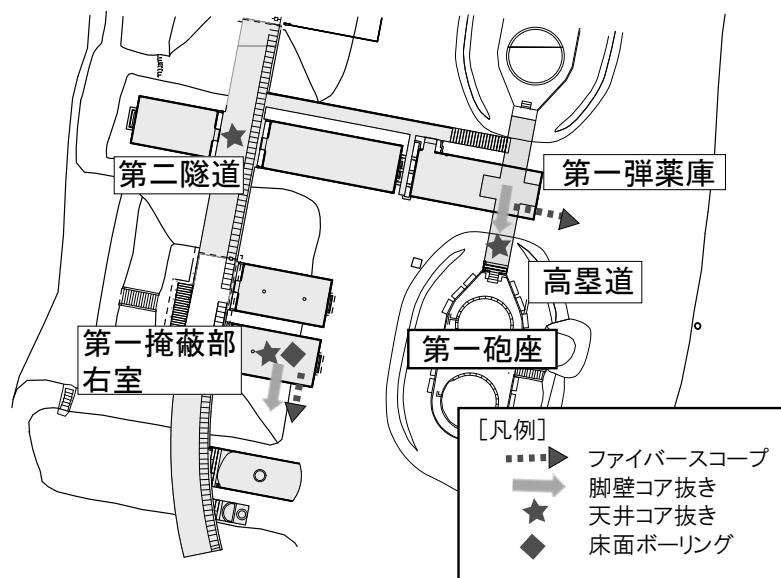
第30図 構造物調査コア抜き等破壊法実施位置図

当初、煉瓦脚壁への影響を最小限に止めるため小口径ドリルの穿孔とファイバースコープによる観察しか予定していなかったが、煉瓦の強度試験として予定した第三砲座出土煉瓦ブロックの供試体（図版11-3）（「オ 室内試験」参照）からは目地の劣化などの条件が変化している可能性が出てきたため、構造物としての健全度判定に条件を整えるよう、煉瓦脚壁のコア抜き（φ66mm）を追加で実施した（図版11-4）。煉瓦コア抜きの実施にあたり、壁厚の確認もあわせて行うこととした。ファイバースコープ観察孔の穿孔により壁厚が確認できた第一弾薬庫は東側脚壁ではなく南側脚壁に穿孔箇所を設定し、第一掩蔽部右室は第一貯水所との関係性を調べるため南側脚壁に穿孔箇所を設定し、2箇所コア抜きを実施した（第30図・図版11-5）。

調査の結果、第一掩蔽部右室南側脚壁は煉瓦厚が1,545mm、第一弾薬庫南側脚壁は1,555mmであることを確認した。いずれの煉瓦コアも背面側にモルタル層があり（4mm、10mm）、その上に薄くアスファルトの痕跡を確認した（図版11-6）。煉瓦造脚壁は背面側をモルタル仕上げした後、防水のためアスファルトを敷設した後、積土で掩蔽されたことが分かる。コアの観察では躯体内部の目地モルタルは劣化による目地抜けをおこしておらず、目地の劣化は表面側（室内側）だけであることが確認できた。また、2箇所とも背面空洞や湧水は確認されなかったが、背面には砂利層のあることが確認できた。砂利はサンプリングを行った。砂利の直径は5～20mmを中心とし、最大で直径50mmのものもあった（巻頭図版5-3）。

地下構造物の床面は隆起が生じ、床面のコンクリートに亀裂が入る変状を呈していることが目視で確認されていた。この変状の原因を確認するために床面ボーリング調査を行った(φ66mm)。実施箇所は隆起が顕著である第一掩蔽部右室の1箇所とし、最も隆起する室内中央部に設定した。ボーリングはGLマイナス1,950mmまで行い、床面コンクリートの層厚の確認、コンクリートと地山の境界の状態確認、地山の状態の確認を行い、地山である泥岩をサンプリングし室内試験を実施した。

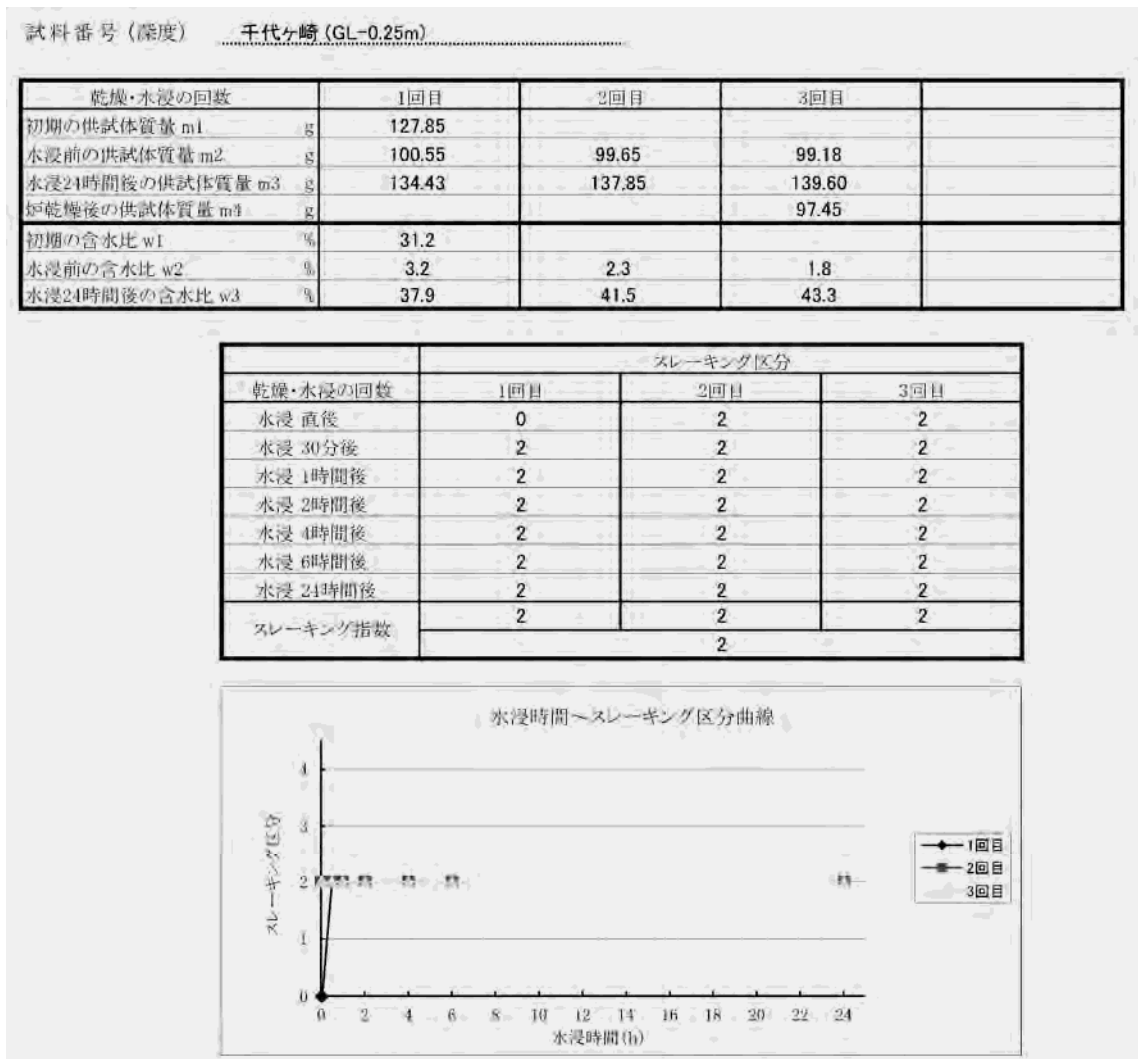
表12 促進スレーキング試験結果

GL-0.25m付近で採取した比較的硬質な泥岩を試験片とした。試験結果より、1回目の乾燥・水浸によりスレーキング区分は「2」となり、全体に亀裂が多数発生しいくつかの岩片に分離した。その後の2回目、3回目の乾燥・水浸で亀裂がやや多くなるものの、大きな変化は認められなかった。これらの亀裂の発生は泥岩中に元々存在していた潜在亀裂の影響によるものと考えられる。

一般的に泥岩や凝灰岩等の岩石ではスレーキング（乾燥・水浸による細粒化）が生じやすく、一部の岩石では膨張性が認められるものがある。このような岩石ではスレーキング区分が「3」～「4」となることが多い。今回の泥岩ではこの区分には相当しないため、スレーキングや膨張性の可能性は小さいものと考えられる。

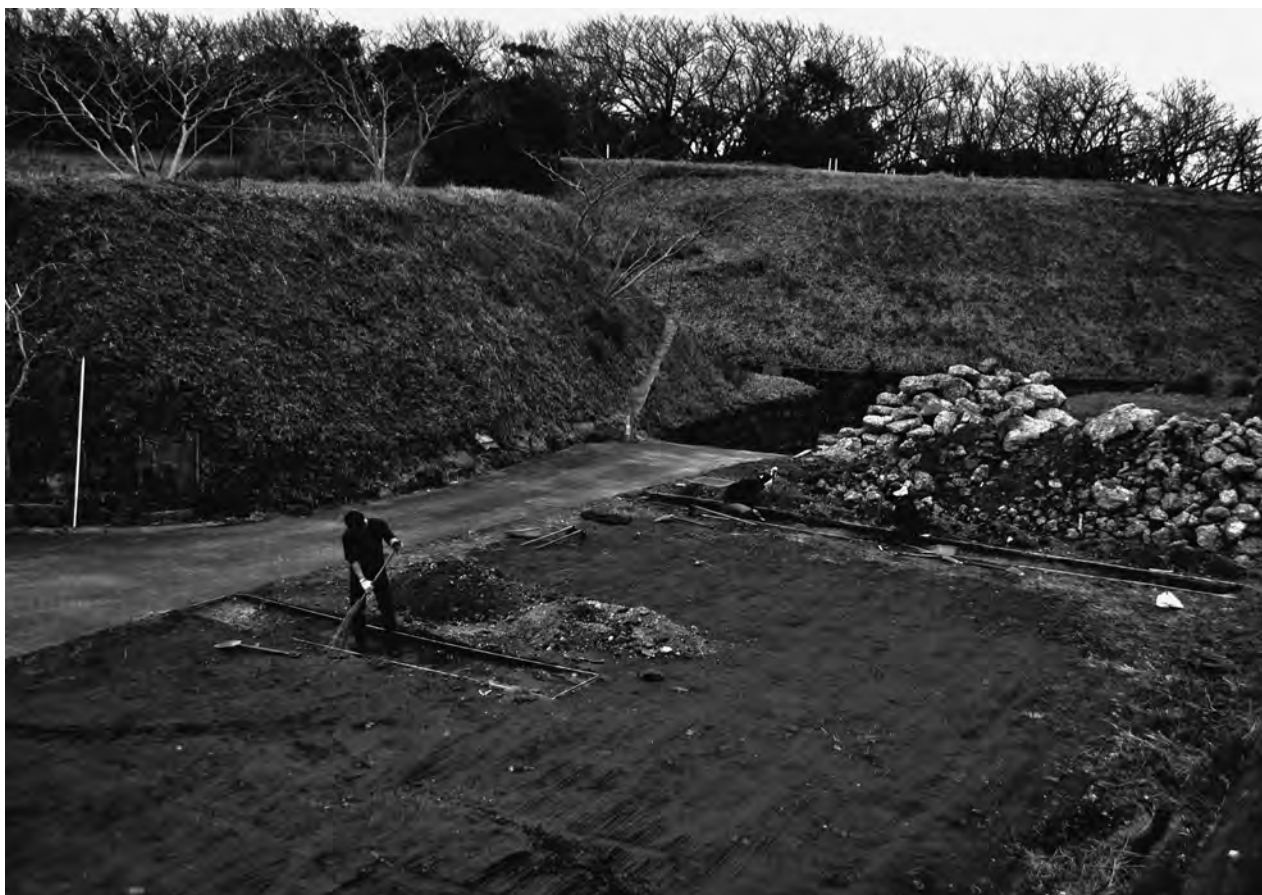
1. 3次調査試掘坑1・2と中央土塁（千代ヶ崎通信所隊舎跡）

3次調査は、便益施設建設予定地の海上自衛隊隊千代ヶ崎送信所隊舎跡地と駐車場跡地を対象とした。千代ヶ崎送信所隊舎跡地は西側外周土塁と北側外周土塁を削平することで敷地を確保して隊舎を建設、千代ヶ崎送信所廃止後に隊舎を解体、基礎撤去が行われた(図版5-1・2)。また、隊舎の東側に隣接していた駐車場跡地は南北に存在する北側外周土塁と中央土塁を開削して造成されたと考えられた。

千代ヶ崎送信所隊舎跡地は便益施設建設予定地の北側の地点に、予定地内の基礎撤去による攪乱深度、試掘坑東端で千代ヶ崎砲台建設時の整地層の確認をするため、試掘坑1(1m×5m)、その南側に試掘坑2(1m×10m)を東西方向に設定した(図版5-1)。駐車場跡地は現存する北側土塁南裾と中央土塁北裾に直交して、南北に試掘坑3(1m×10m)を設定した(図版7-1・2)。

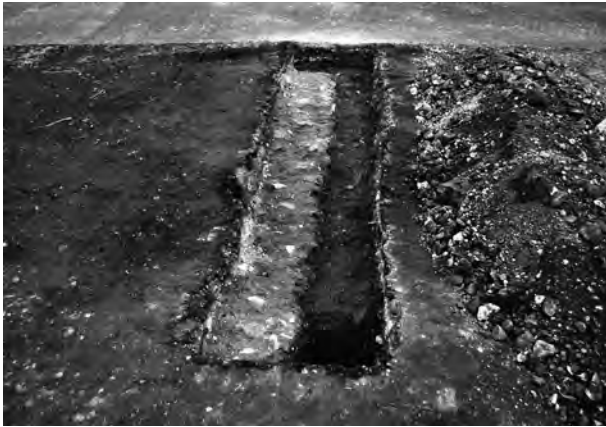
1. 3次調査試掘坑 1

試掘坑1では、基礎撤去後に整地した暗褐色土層(1層)が最大層厚0.17cmで表土層となっていた(図版6-1)。表土層下には、試掘坑東端から約0.60mの範囲と試掘坑中央付近から西端2.20mにかけて破碎されたコンクリート層(2層)、試掘坑中央では小型の泥岩垂角礫層(6層)が分布していた(図版6-2)。破碎コンクリートと泥岩垂角礫層検出面は基礎撤去時の攪乱層上面と判断されたため、試掘坑南側幅0.50mを深掘した。その結果、試掘坑東端部では破碎されたコンクリート層下に泥岩垂角礫を多量に含む最大層厚0.15mの粗粒砂層(3層)、最大層厚0.13mの灰褐色粘質土(8層)、以西は小型の泥岩垂角礫層(6層)が最大層厚0.40m、以深は大型の泥岩垂角礫層(7層)が地表面以下0.80mまで広く分布していることが確認された。これら堆積層の1~2層はコンクリートの骨材に由来すると考えられる砂岩、チャートなどの円礫、煉瓦細片、ビニール片、タイル片などを含むことから基礎撤去時の攪乱層群と判断された。試掘坑東端で局地的に観察された灰褐色粘質土(8層)は試掘坑以東に延伸し、層相が試掘坑3で確認された堆積層と近似している(図版6-3・4)。そのことから、千代ヶ崎砲台建設時の積土層の可能性が高いが、きわめて狭い範囲での検出のため断定はできない。

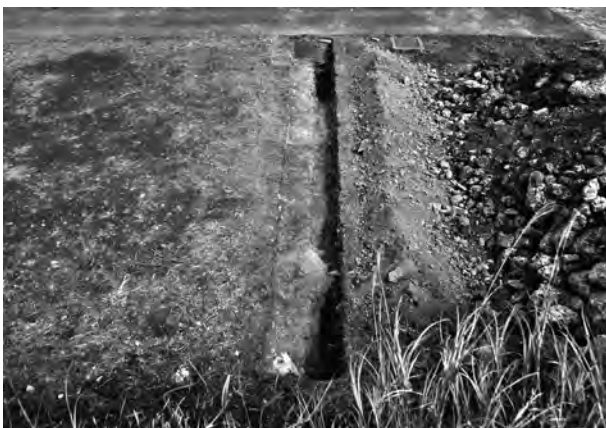
5. 3次調査試掘坑 2

試掘坑2の表土層は試掘坑1ときわめて近似した暗褐色土層(1層)で、千代ヶ崎送信所隊舎撤去時の整地層が隊舎跡地に広く分布していることが確認された(図版6-5・6)。試掘坑東端部から1.80mの範囲で第三紀三浦層群逗子泥岩層の削平面が存在し(図版6-7)、東端部から1.20mまでは地表下0.26mの深さでほぼ水平、垂直に0.28m削り取られて0.54mまで深度を増して、以西は地表下緩やかに東に傾斜していた。第三紀三浦層群逗子泥岩層の削平面直上には試掘坑東端に高さ0.12mのコンクリート基礎と捨てコンクリート、捨てコンクリートから連続する円礫層(5層)、その上位に粘性土層(4層)、粗粒砂層(2層)が堆積し、試掘坑東端から0.84~1.20mの範囲に鉄管埋設の掘り込みと埋め戻し土が存在した。0.26m以深の第三紀三浦層群逗子泥岩層上から試掘坑全域に、試掘坑1から連続する小型の泥岩垂角礫層(6層)が最大層厚0.40m、以深は大型の泥岩垂角礫層(7層)が地表下0.88mの深度まで堆積していた。また、試掘坑東端から6.90~8.23mの範囲では、第三紀三浦層群逗子泥岩層が大型の塊に分割された攪乱が存在した(図版6-8)。

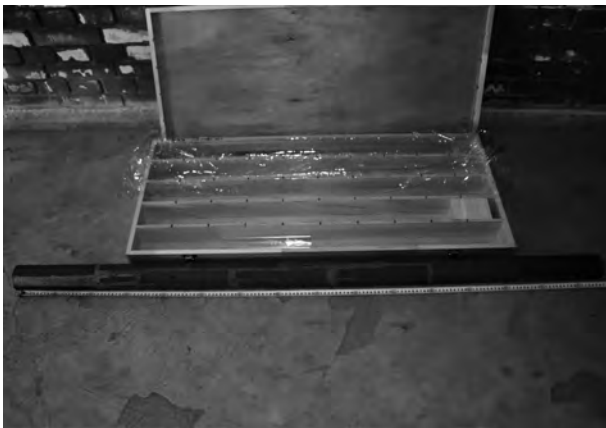
5. 第一弾薬庫煉瓦脚壁コア

第一掩蔽部右室南側脚壁の数値は、壁面側（室内空間側）の数値が最大で123.0mmと大きい。一方、第一弾薬庫南側脚壁は中性化深さが0mmとなっている。第一掩蔽部は塁道に面しており、開口部から直接外気が入る位置になる。第一弾薬庫は第四掩蔽部の奥に位置し、直接外気が入る量は掩蔽部と比較して少ないであろう。このような施設の配置が、目地モルタルの劣化に影響を及ぼすものと推測される。

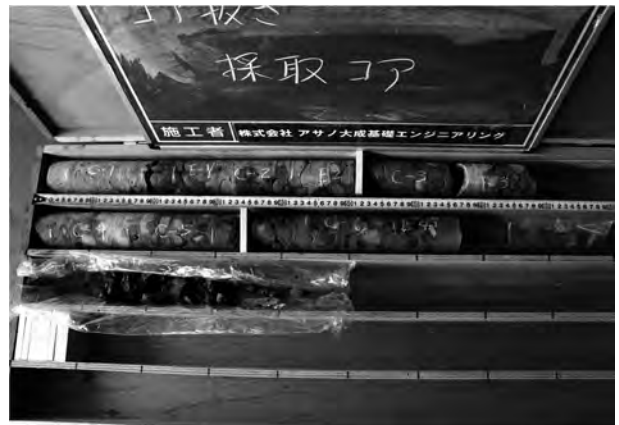
8. 高壘道コンクリート天井コア

3点のコアサンプルのそれぞれ両端、壁面側（室内空間側）と奥側（背面側）表面部分について、計6か所でフェノールフタレイン液1%溶液を噴霧する中性化深さ測定試験を行った。3点とも壁面側（室内空間側）の方が奥側よりも中性化深さが大きい結果となった。しかし壁面側でも中性化深さは10～13mm程度と浅く、コンクリート内部は経年劣化が進行していないと推定される。

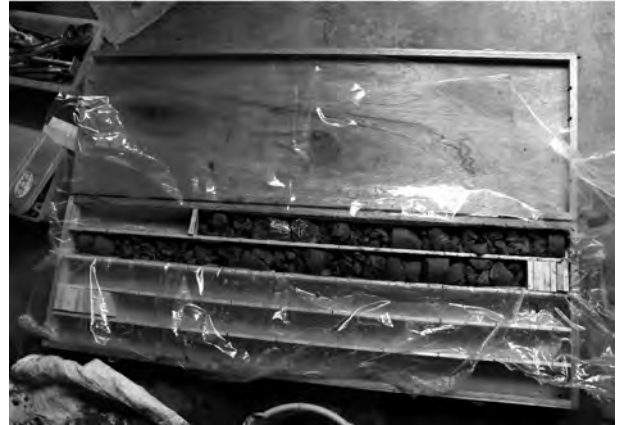
4. 第一掩蔽部右室基底部泥岩サンプル

また、千代ヶ崎砲台跡の煉瓦造脚壁は冬期になると塩類の析出が著しく、塩類風化による煉瓦表面の劣化が深刻である。塩類が析出する原因に地質が関係する可能性の検証と、高濃度硫酸塩土壌の場合はコンクリートの劣化を招くことから同じく床面ボーリングで採取した泥岩サンプルを抽出し、硫酸イオン分析を実施した。
