史跡東京湾要塞跡整備関連調査報告書 第2集

史跡東京湾要塞跡

猿島砲台跡

— 史跡整備事業に伴う資料収集調査 —

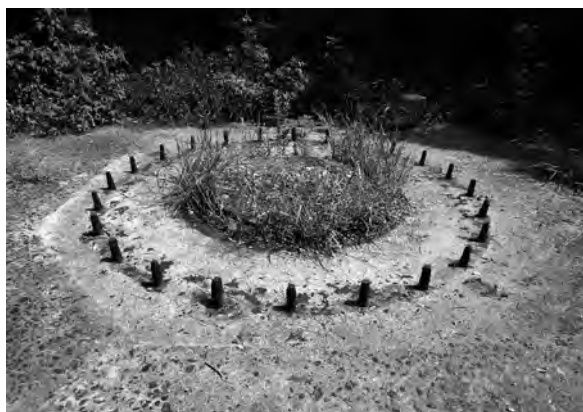
このような砲床構造は 24cm 加農砲が据付られた猿島砲台跡・第二砲台第四砲座と異なり (野内他 2005)、走水低砲台跡の砲座と近似している (第 24 図)。明治 26 年 (1893 年) に砲兵第一方面に海岸砲据付が指示されるが、走水低砲台には「廿七珊米加農 (総テ三十口径) 三門」、猿島砲台には「廿七珊米加農 (総テ二十八口径) 二門 但猿島第二砲臺 (第一砲台と改称前の名称) へ据付内一門ハ走水砲台 (走水低砲台と改称前の名称) ニ据付アル分ヲ茲ニ移ス」(11) とされた。

明治 26 年 (1893 年) に猿島第一砲台と走水低砲台に据え付けられた 27cm 加農砲は、前者は 28 口径、後者は 30 口径と口径の違いはあるが、今回調査の対象とした第二砲座のコンクリート造円錐形構造体と六角ボルト列は両砲台とも近似した規模、構造だった。また、明治 37 年 (1904 年) に、走水低砲台の加農砲は斯加式 27cm 加農砲と交替据付られ、「各砲座射線ノ方向相一致セス且各砲ノ軸心位置一直線上ニ無ニテ射撃上不便」(12) であることから砲座の改築が行われた。現在、残されている中央の構造体はこの時に改築されたと考えられるが、明治前期から後期に備砲された固定砲の砲床構造の近似性を示している。両者に見られる構造上の差異など詳細の変化は、未調査の猿島砲台跡・第一砲台第一砲座の砲床構造の確認とともに今後の課題としたい。

1. 走水低砲台跡・円錐形構造体と丸鋼列

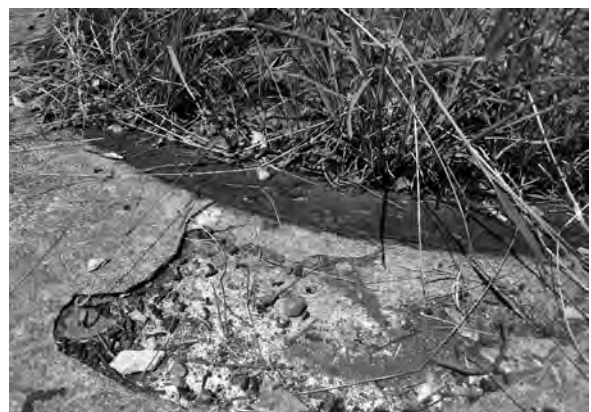
2. 走水低砲台跡・外縁を鉄板で被覆された溝

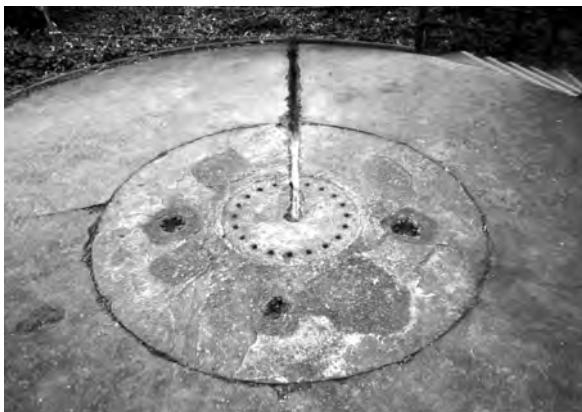
1. 8 cm 高角砲台跡・第一砲座

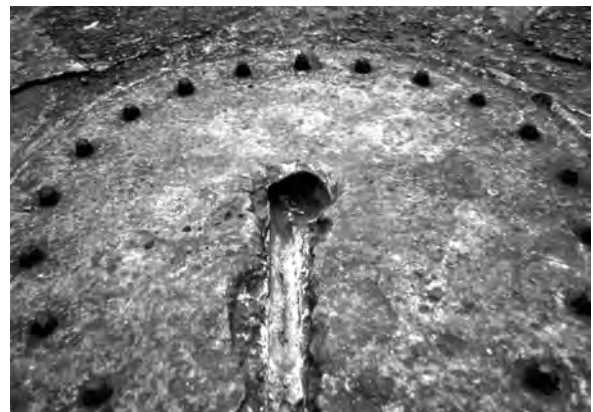
8 cm 高角砲台跡・第四砲座は砲床—砲員待機所連絡階段が埋没していたが、埋積土を除去、砲床面を清掃したことによって、砲員待機所の天井が撤去されている以外は良好な状態で遺存していることが確認された。第四砲座で確認された雨水などの排水系統は、砲床面の排水系統と砲床—砲員待機所連絡階段下の半地下式空間の排水系統に大別される。砲床面の排水系統は砲床外周に沿って付設された排水溝と中央円孔から直線的に延伸する埋設鉄管からなり、砲床東端で合流して埋設円形土管を經由して東側崖に排水する路線となっている。砲床外周に沿った排水溝は、高位排水溝と低位排水溝で構成されている。砲床南東端に位置する高位排水溝は弧状を呈して、弧線中間点で標高 21.931m、弧東端で標高 21.910m、弧西端で標高 21.913mと 2.0cm ほどの比高差を以て緩やかに低下し、雨水などは東西に分流して低位排水溝に連絡している。低位排水溝の連絡点は西側低位排水溝、東側低位排水溝ともに標高 21.897mで、高位排水溝と低位排水溝は約 1.50 cm の落差で連絡している。低位排水溝は東端部、標高 21.8871mの地点で、約 1.0cm の傾斜で合流し、埋設円形土管を經由して砲床外に排水されている。また、砲床中央に円孔が存在し、東西の低位排水溝合流部に鉄管が埋設されていた。第四砲座では砲床面が良好に残されていたため、その路線は確認できなかったが、第一砲座では円孔から砲床外縁に沿った低位排水溝に向かって直線的に延伸する溝が認められ（第26図1）、溝底には鉄錆の付着した断面半円形のコルクが残されていた（第26図2）。このコルクは鉄管の基盤で、砲床下に埋設された鉄管は砲床中央付近の雨水などを円孔から砲床外に導水する排水管と判断される。

2. 中央円孔と鉄管付設痕を残すモルタル

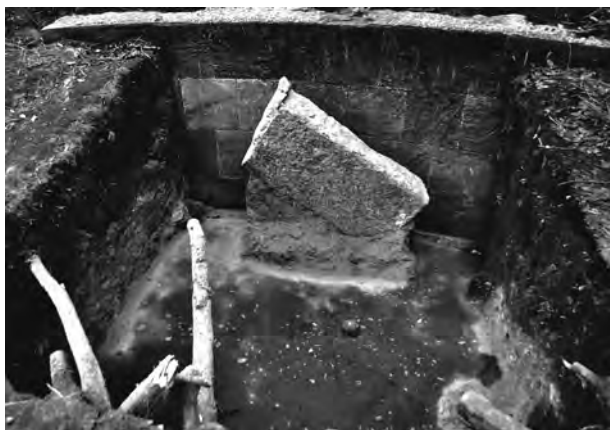
猿島砲台跡・第一砲台第二砲座に設定した試掘坑では、砲床面が試掘坑Eでわずかに欠損している以外良好に遺存していることが確認された。また、胸墻・横墻の被覆壁に沿って排水溝が存在し、砲座西側被覆壁に連絡して砲座—高塁道連絡階段まで延伸していることも確認された。砲床面では付帯施設として外縁を鉄帯で被覆された溝を伴うコンクリート造円錐形構造体、その外側で同心円上に配置された六角ボルト列が検出された。

1. 試掘坑E・全景

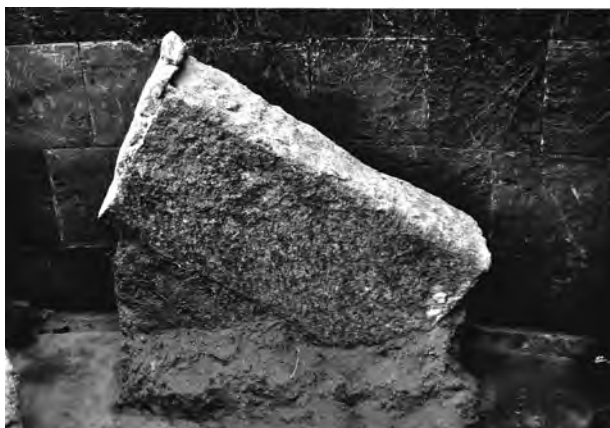
5. 試掘坑E・南西横牆被覆壁と崩落した天端石

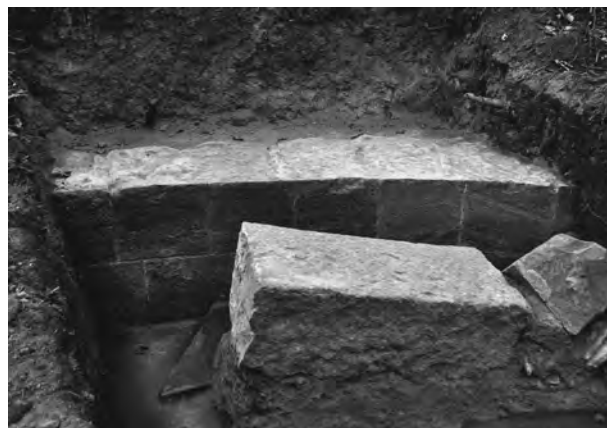
6. 試掘坑N・胸牆被覆壁と崩落した天端石

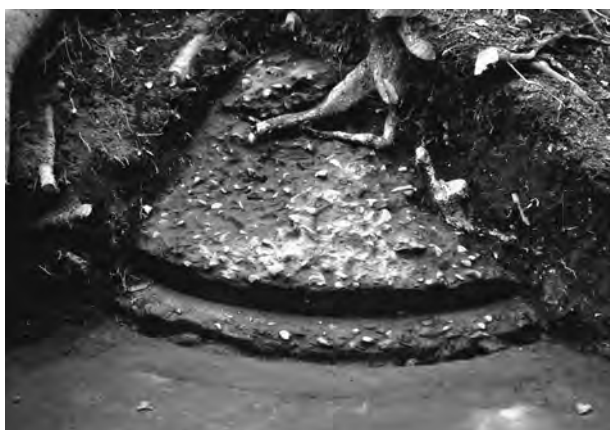
3. 試掘坑W・円錐形構造物の遺存状況

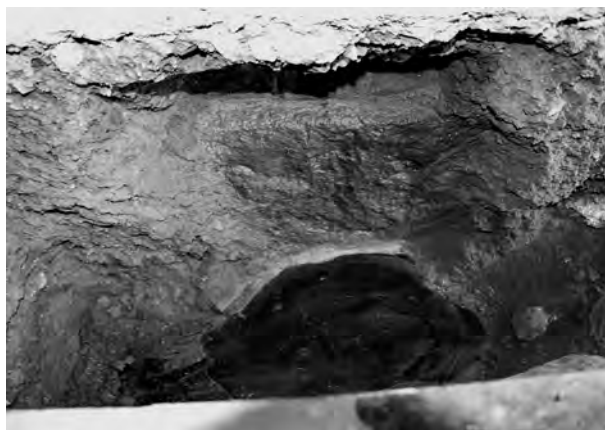
一方、第1トレンチで検出した厚さ40cmのアスファルト被覆コンクリートは、その直上から煉瓦片のブロックを検出している。コンクリートは脚壁基礎石に接着し、第4トレンチで検出したような小溝は確認できなかった。明治22年の改修工事によるものかどうか時期の特定ができないことと、路肩の補修にここまで厚さを必要とするのか構造的な補強の意味があるのかどうか検討が必要であり、今後の課題である。

2. 第1トレンチ・アスファルト

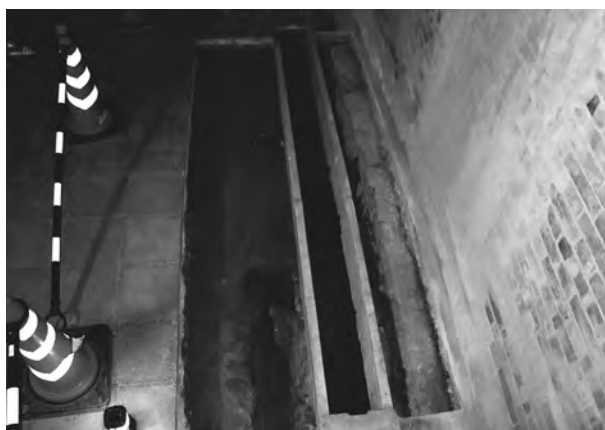
第2・第4～7トレンチでは、同時期の施工と推測される帯状コンクリートを検出した。地山である上総層群浦郷層を整形して敷設されていた。第5トレンチで検出した鉄管の覆土層の直上に打設されていることから、明治22年(1889年)年の改修工事時のものと推測される。

4. 第2トレンチ・全景

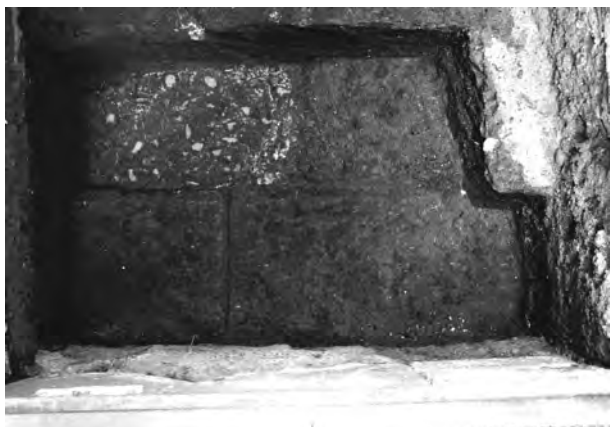
また、今回の調査のなかで、隧道脚壁の内部に縦樋状の水抜きと考えられる改修が 8 箇所で行われていたことを確認した。第 1 トレンチ、第 3 トレンチ、第 5 トレンチで確認された煉瓦ブロックや煉瓦造構造物の一部は、刻印による判別ができなかったが、隧道本体を構成する東洋組の煉瓦の色調と異なり赤褐色であり、建設当初のものではなく改修工事によって設置され、さらにその後の改修工事で破損した可能性がある。長年使い続ける中での各種改修工事が何度も行われてきたことが推測される。今後、整備工事の方針および工法を検討する中で、大規模修理と中規模修理、日常の維持管理方法といったことを視野に入れた計画が、長期的に史跡の保存につながるものとする。

6. 第3トレンチ・煉瓦造構造物

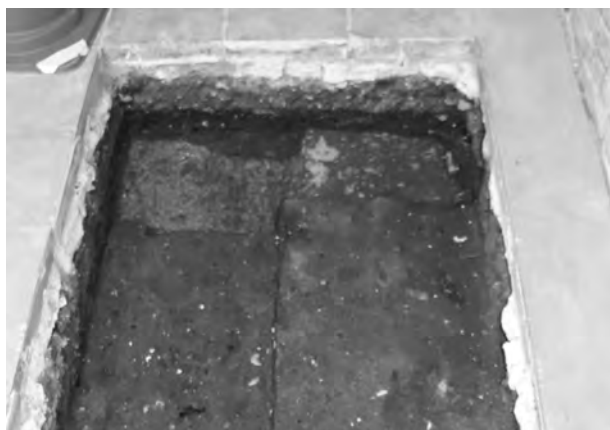
第5トレンチからは、鉄管のほかにその下部からアスファルトと破砕した煉瓦片を検出した。土層の観察からは、鉄管の掘方が煉瓦片を包含する層を掘りこんでいることが確認できる。煉瓦片は隧道本体で使用される東洋組の煉瓦とは色調が異なり赤褐色を呈する。隧道が竣工した明治17年から排水経路を変更する明治22年(1889年)の改修工事までの間に、文献記録では探せない小規模な排水の整備が行われていた可能性を示唆する。第5トレンチの検出状況からは、明治22年(1889年)の改修工事で既設の排水施設(その時には破損していたか)を除去し、新しく鉄管を敷設する工事を入れたものと推測される。

1. 第5トレンチ・鉄管と煉瓦・アスファルト検出状況

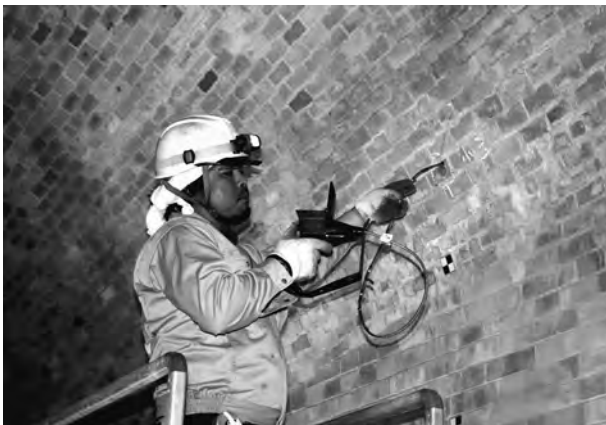
- ・地質調査の結果から、隧道および弾薬元庫1階は岩盤（砂岩・泥岩）の中に根入れされていること。
弾薬元庫2階は埋土層の中に入っており、埋土層は隧道上部の東側まで広がっていること。
第一砲台棲息掩蔽部の左室は地山内に入っているが、右室は隧道と切通面に挟まれた埋土層の中にあること。
- ・煉瓦造隧道及び弾薬元庫脚壁のコア抜き調査により、目地を含む煉瓦コア供試体の圧縮強度が 10N/m^2 程度であること。
供試体の目視観察では、表層部分の煉瓦は風化が進むが、目視で健全箇所、不良箇所と区別した箇所であっても、どちらも内部の劣化は進んでいないように観察できること。合わせて躯体内部の目地抜けのないことを確認できたこと（巻頭図版4）。
- ・小口径ドリル削孔により煉瓦造隧道の天井の巻厚は、 1.2m 以上あること。
隧道水平部分の側壁不良部の2箇所の削孔では湧水が認められたが、傾斜部の3箇所の削孔では湧水も空隙も認められなかったこと。
- ・構造解析の結果から、煉瓦に発生している応力は、圧縮強度（ 10N/m^2 程度）に比べて小さいこと。
隧道、弾薬元庫、第一砲台棲息掩蔽部のアーチ部で一部壁面付近に引張応力が発生しており、アーチ部では目地の開口や煉瓦の亀裂が発生しやすい状況であること。
Mohr-Coulombの破壊基準に基づく各断面の煉瓦造構造物の安全分布率は3程度となっており、構造物は静的には安定した状態にあること。

5. 現状調査・コア抜き状況

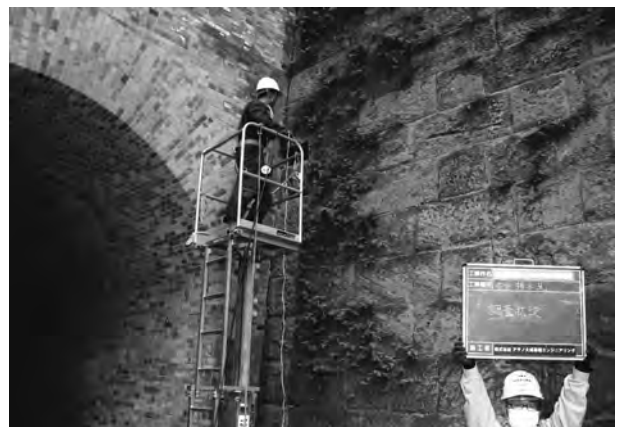
- ・地上部分からの雨水の浸透を想定して設置された隧道肩部の排水施設である小口径煉瓦造構造物は、南側坑門に排水の流末を設定し、内部は底面をV字としたアスファルト敷設による防水処理が施されていたこと。
隧道からの排水口と推測される箇所が一定の間隔で設けられていたこと。右側（東側）の内部は、南側坑門より 15m 付近から底面のV字部分に亀裂が入り、隧道側の漏水による変状を確認した範囲と整合が取れるこ

とから、隧道東側脚壁の漏水は滞水した雨水がオリジナルの排水施設の劣化により隧道側に漏れ出していることが原因と推測されること。

7. 現状調査・煉瓦造小口径旧排水施設右側（東側）

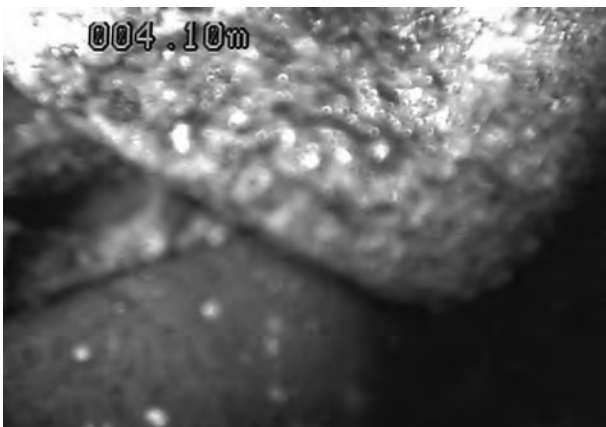
左側（西側）の施設は、隧道に並行して直線ではなく、南側坑門から 2.4m 付近でクランク状を呈しており、弾薬元庫との関係が推測されること。また、4.8m 付近で構造物内部に障害物があり、おそらく破損していると推測されること。

6. 現状調査・煉瓦造小口径旧排水施設左側（西側）
