第4章 整備工事関連調査報告

史跡東京湾要塞跡整備関連調査報告書 第3集

史跡東京湾要塞跡

千代ヶ崎砲台跡

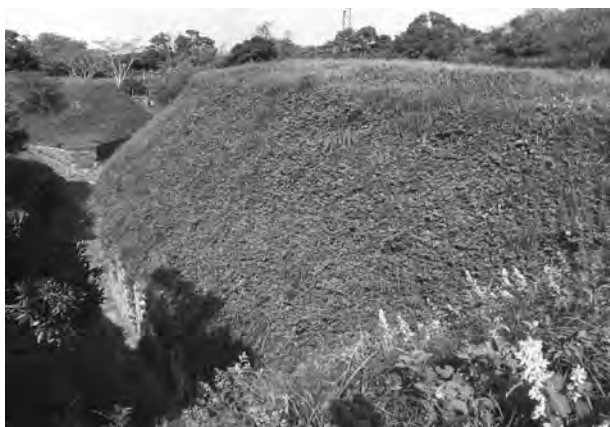
3. 法面保護工（露天空間法面流出土除去前）

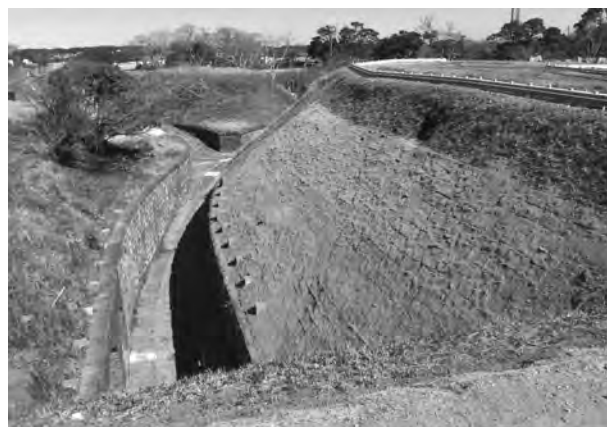
4. 法面保護工（露天空間法面流出土除去後）

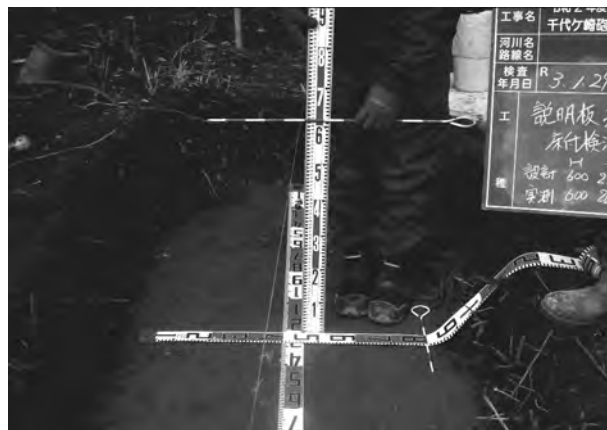
2. 説明施設（総合説明板基礎掘削状況）

整備工事で設置を予定した総合説明板の支柱の基礎の掘方は、当初GLマイナス1.00mを予定していたが、調査の所見から遺構保護のための設計変更を行い、掘方はGLマイナス0.45mとし、基礎の面積を広げる処置を行った。

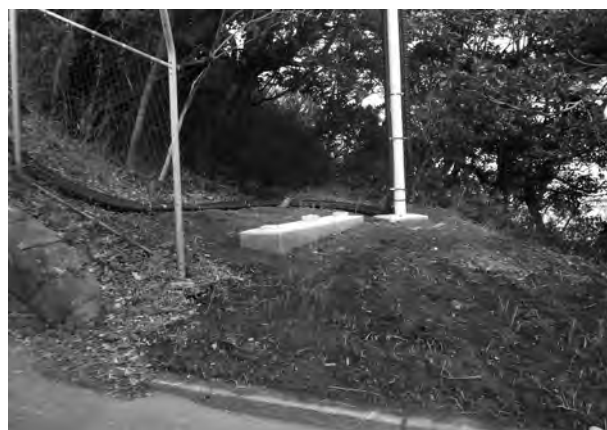
3. 説明施設（総合説明板基礎打設）

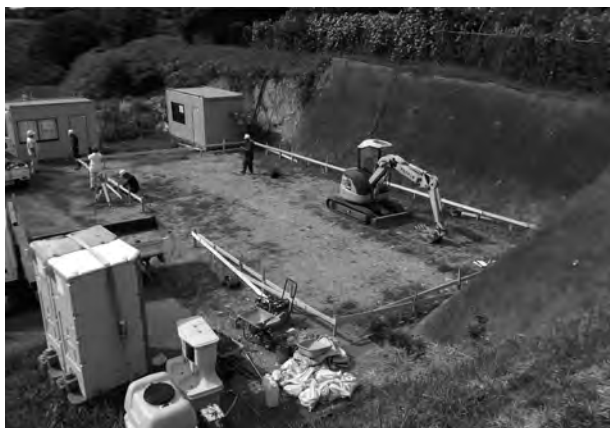
8. 撤去工 (塁道露天空間 撤去を中止した構造物)

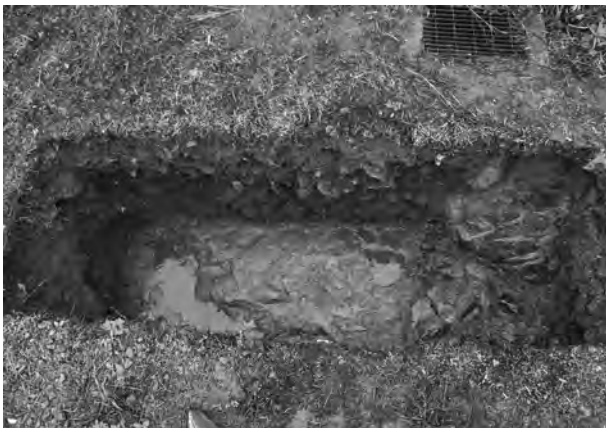
3. 試掘坑2完掘状況(東から)

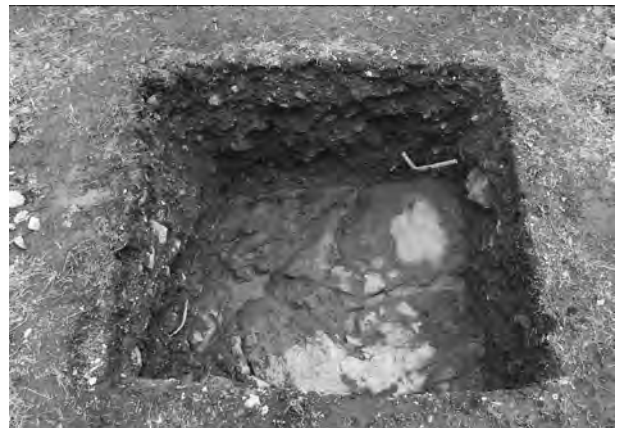
4. 試掘坑3完掘状況(東から)

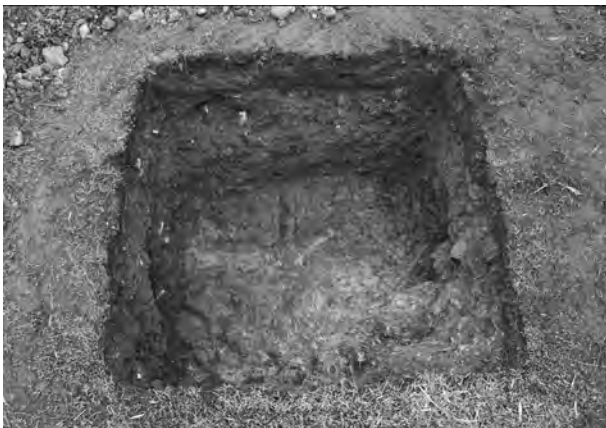
5. 試掘坑4完掘状況(東から)

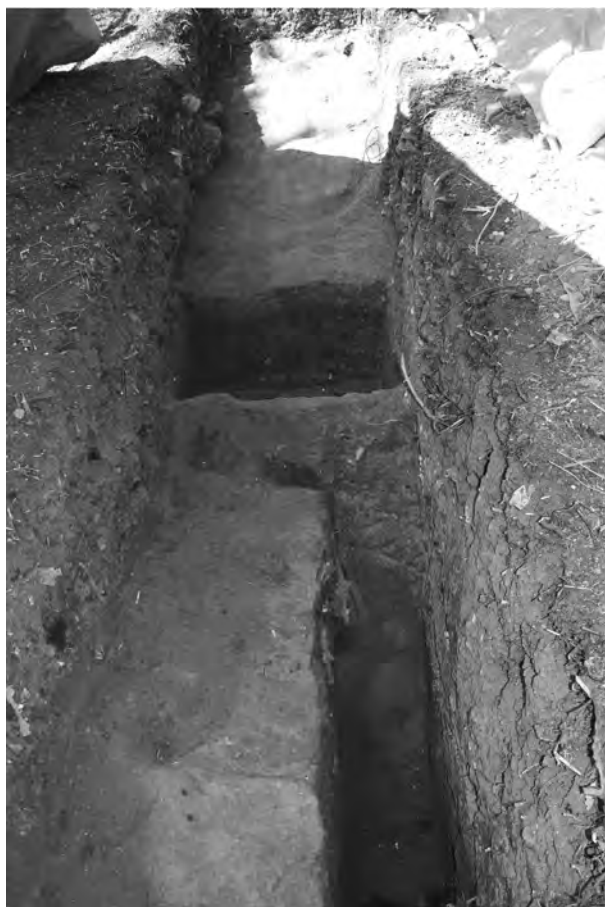
B地点は、総合説明板を設置する想定となる範囲に調査区を設定し、緩斜面となっている現況地形が砲台築城に伴う人為的なものか、自然地形を利用したものか判断する確認調査を実施した。

5. B地点完掘状況（東から）
