## 第4章 検討結果と整備の進め方

## 2 整備の進め方と留意事項について

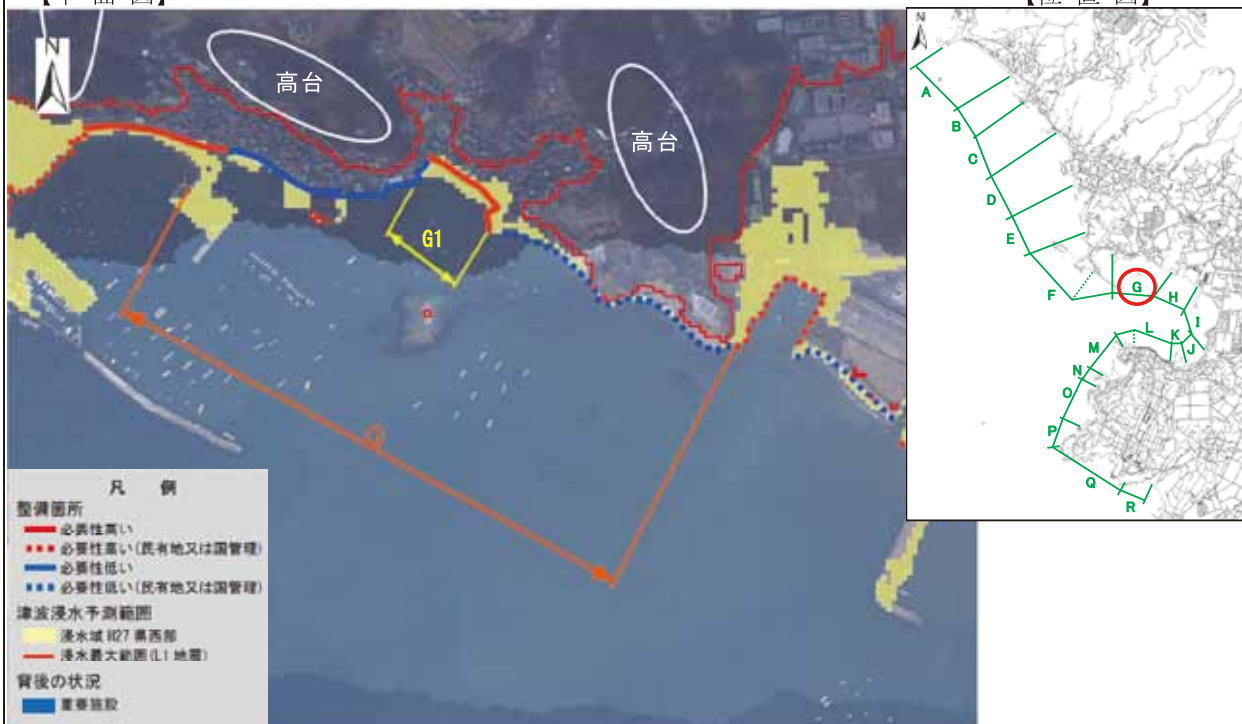
【平面図】

- ・胸壁(新設) [G1]
- ・必要に応じて陸開やアクセス階段を整備
