西地区漁港海岸整備計画（案）

平成 28 年 12 月

想定される津波、台風時の高波浪や高潮に対して、横須賀市（以下、「本市」という。）の西地区海岸を対象とした防護や避難等のあり方を検討し、地域住民の安全・安心を確保するため、相模灘沿岸海岸保全基本計画及び横須賀市漁港整備方針に基づき、西地区漁港海岸整備計画を策定するものです。

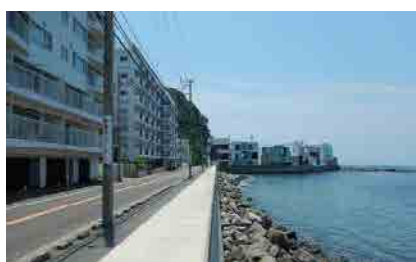
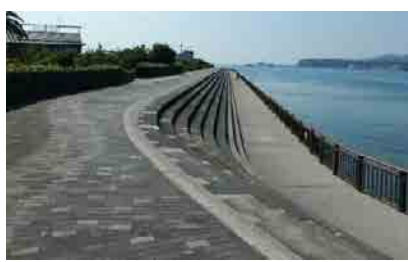
図-1.14 整備状況写真

西地区海岸には、岩礁や砂浜などの自然海岸、本市管理の4漁港、その他護岸等があり、当該海岸の海岸保全区域における護岸等の設置延長は4,327m（全海岸線延長の約2割）である。当該海岸は岩礁地帯が多いことから突堤や離岸堤などの海岸保全施設は少なく、大部分は護岸となっている。

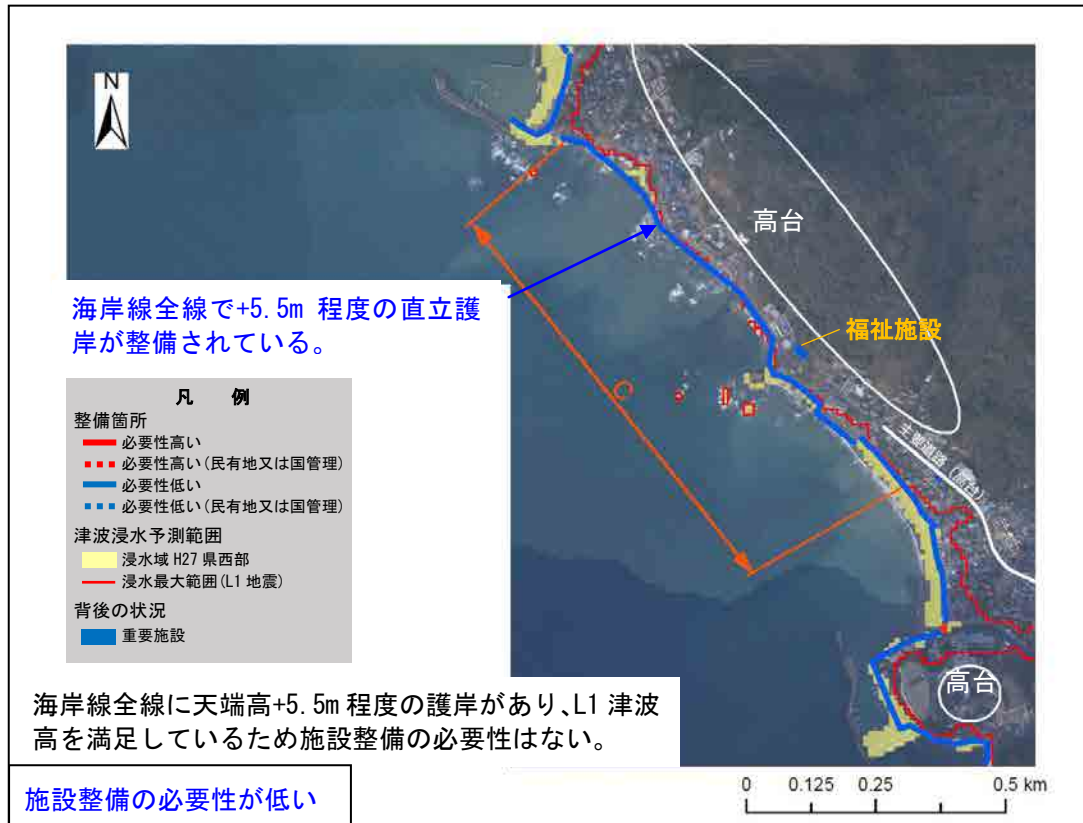
図-3.4 横須賀海岸（秋谷・海老田地区）の整備対象検討図

C) 横須賀海岸（秋谷・海老田地区）：最大津波高=3.8m

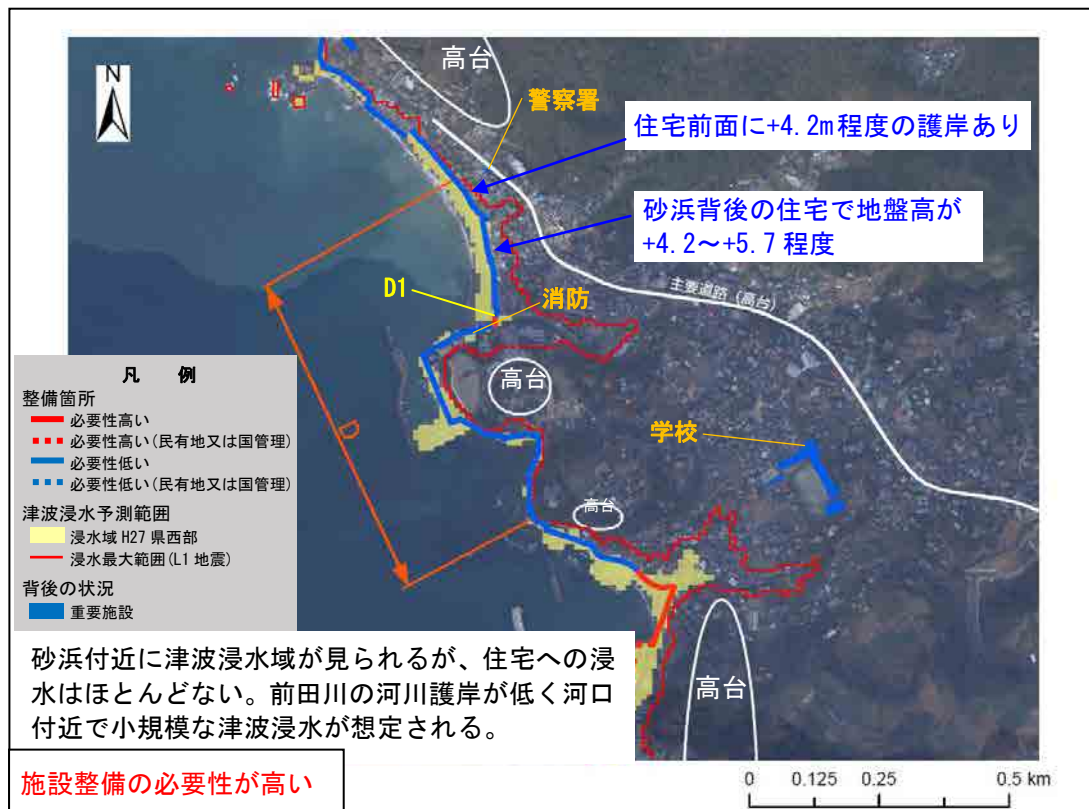
図-3.5 秋谷漁港海岸の整備対象検討図

D) 秋谷漁港海岸：最大津波高=4.2m

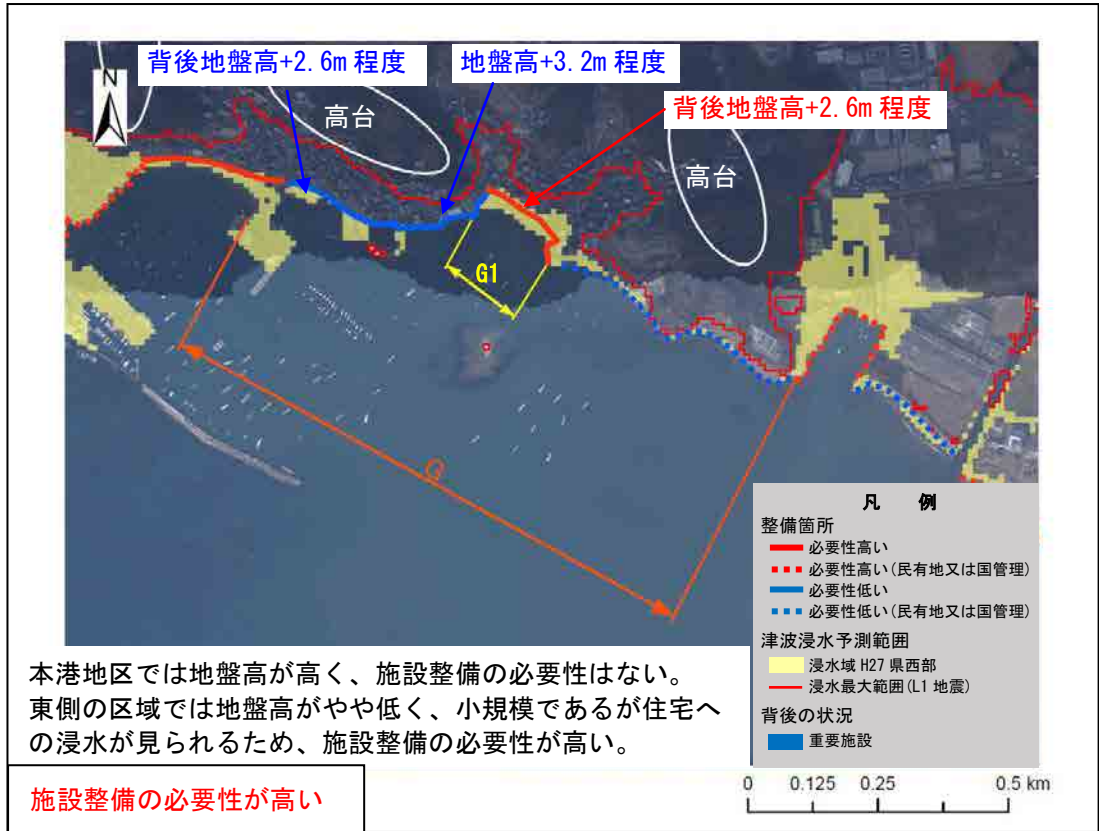
図-3.8 佐島漁港海岸（谷戸芝地区）の整備対象検討図

G) 佐島漁港海岸（谷戸芝地区）：最大津波高=2.7m

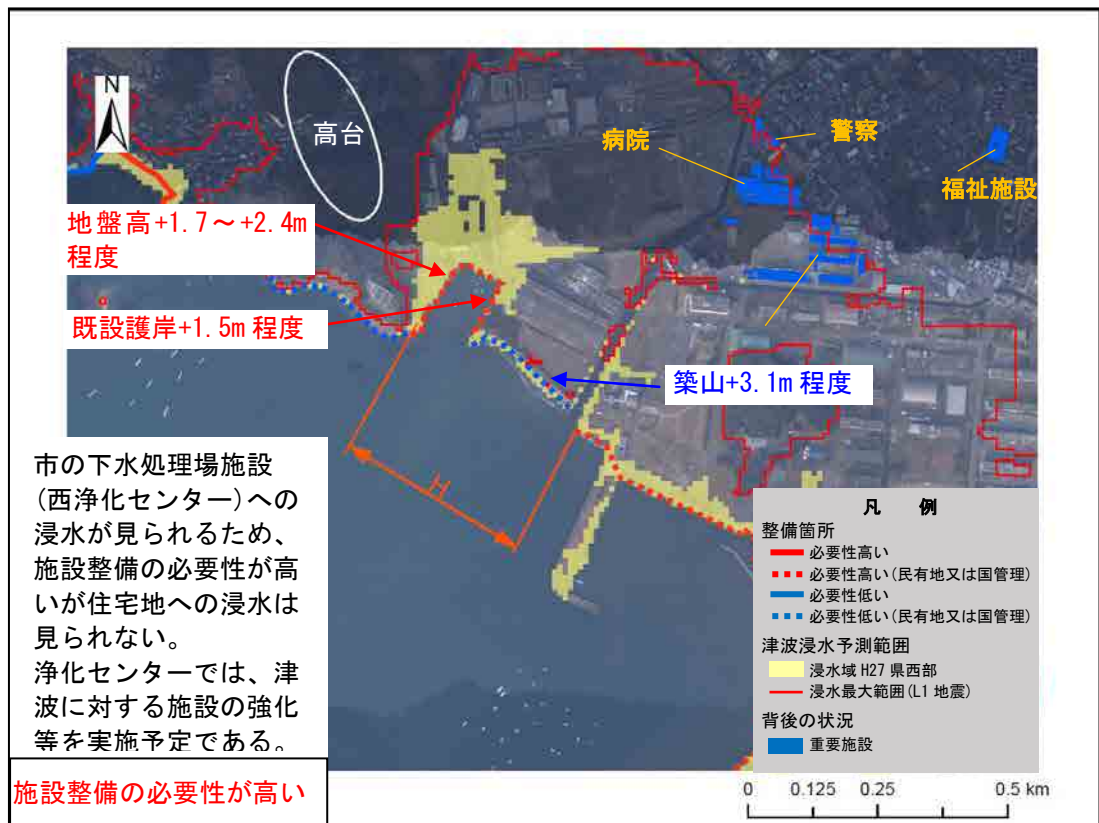
図-3.9 浄化センターの整備対象検討図

H) 浄化センター：最大津波高=3.6m

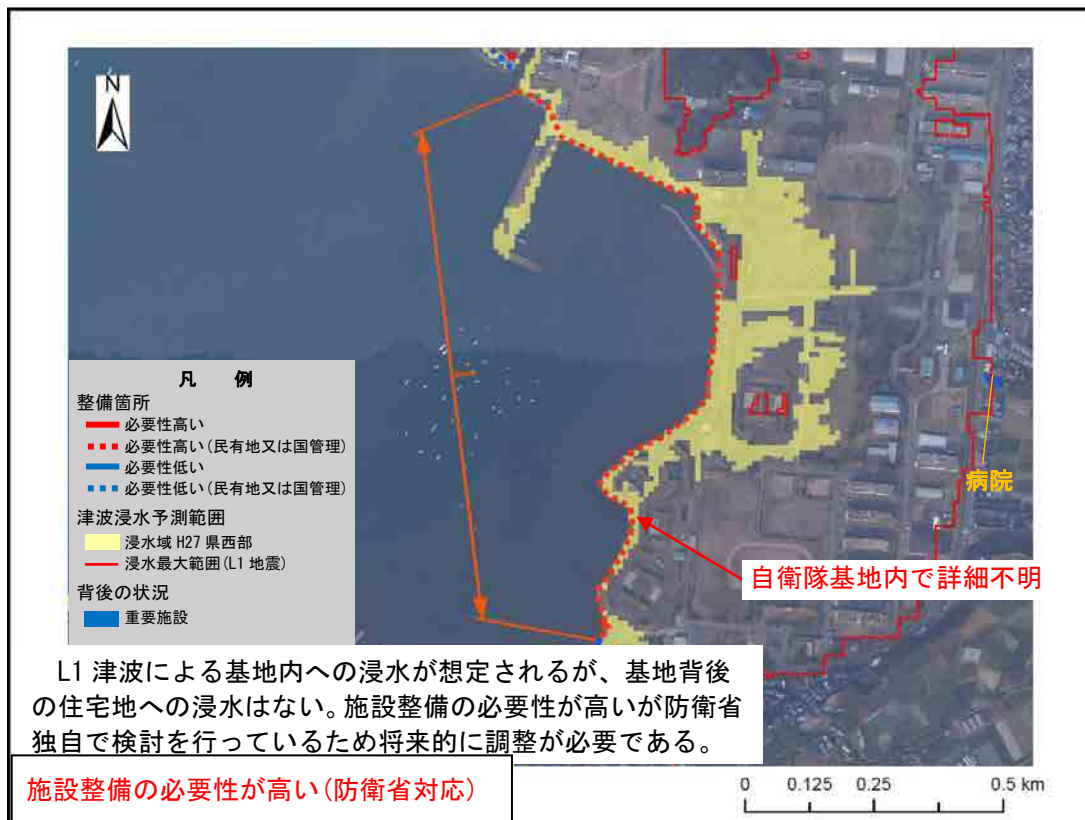
図-3.10 自衛隊駐屯地の整備対象検討図

I) 自衛隊駐屯地：最大津波高=3.2m

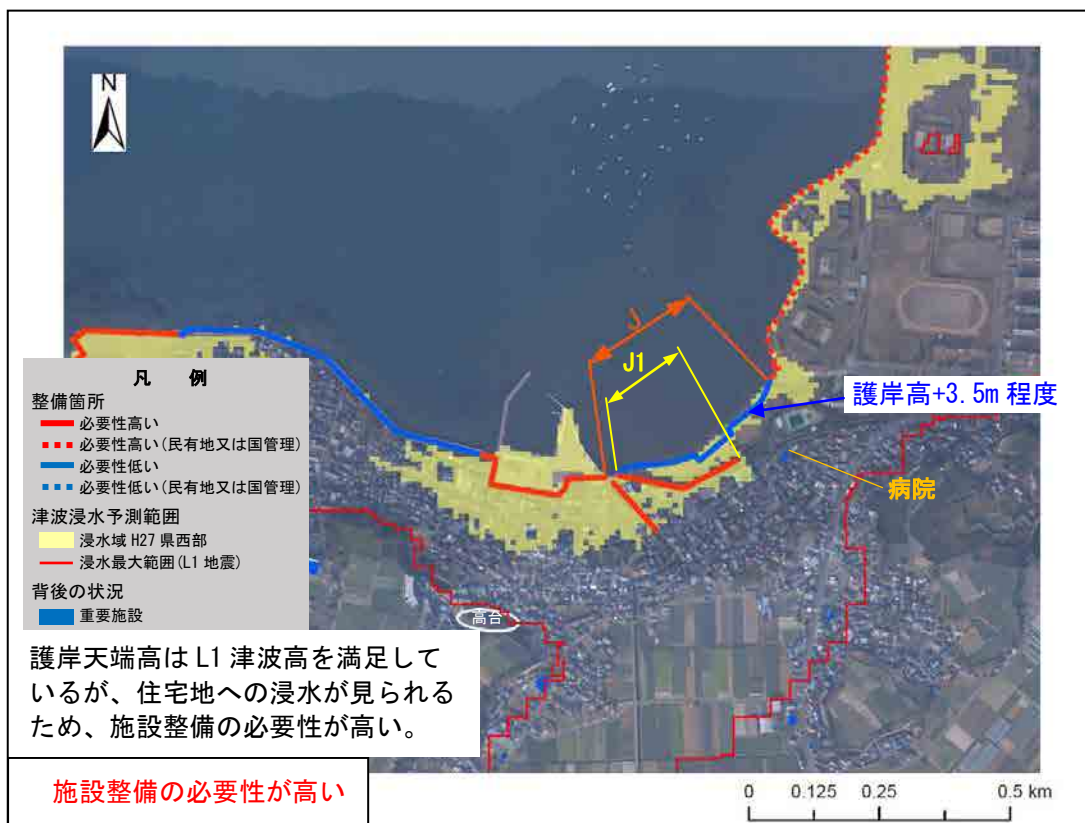
図-3.11 横須賀海岸（長井地区）の整備対象検討図

J) 横須賀海岸（長井地区）：最大津波高=3.3m

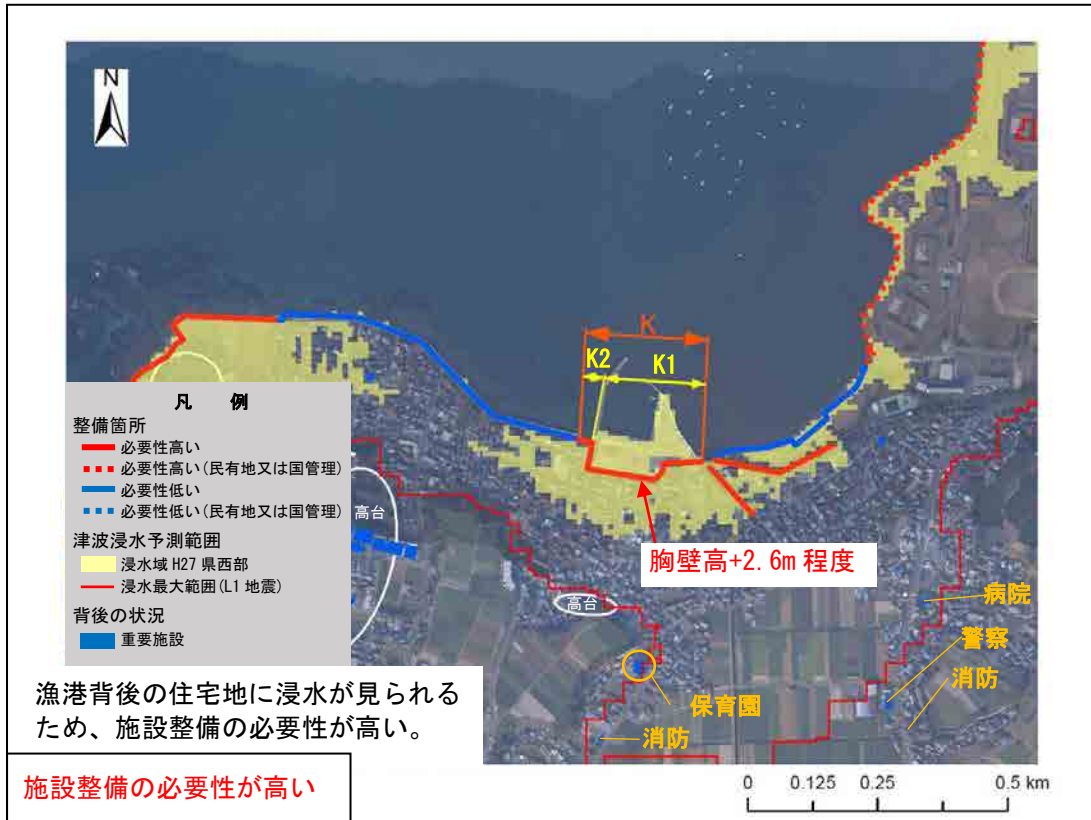
図-3.12 長井漁港海岸（井尻地区）の整備対象検討図

K) 長井漁港海岸（井尻地区）：最大津波高=3.8m

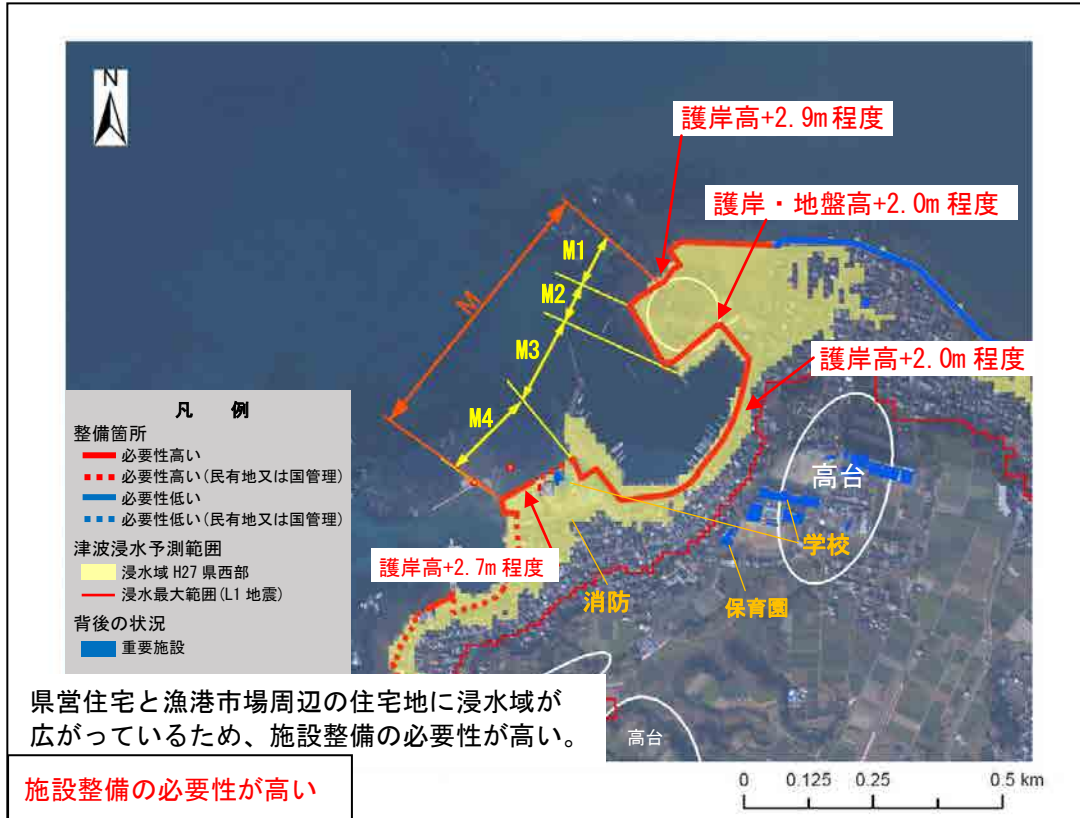
図-3.14 長井漁港海岸（本港地区）の整備対象検討図

M) 長井漁港海岸（本港地区）：最大津波高=5.9m

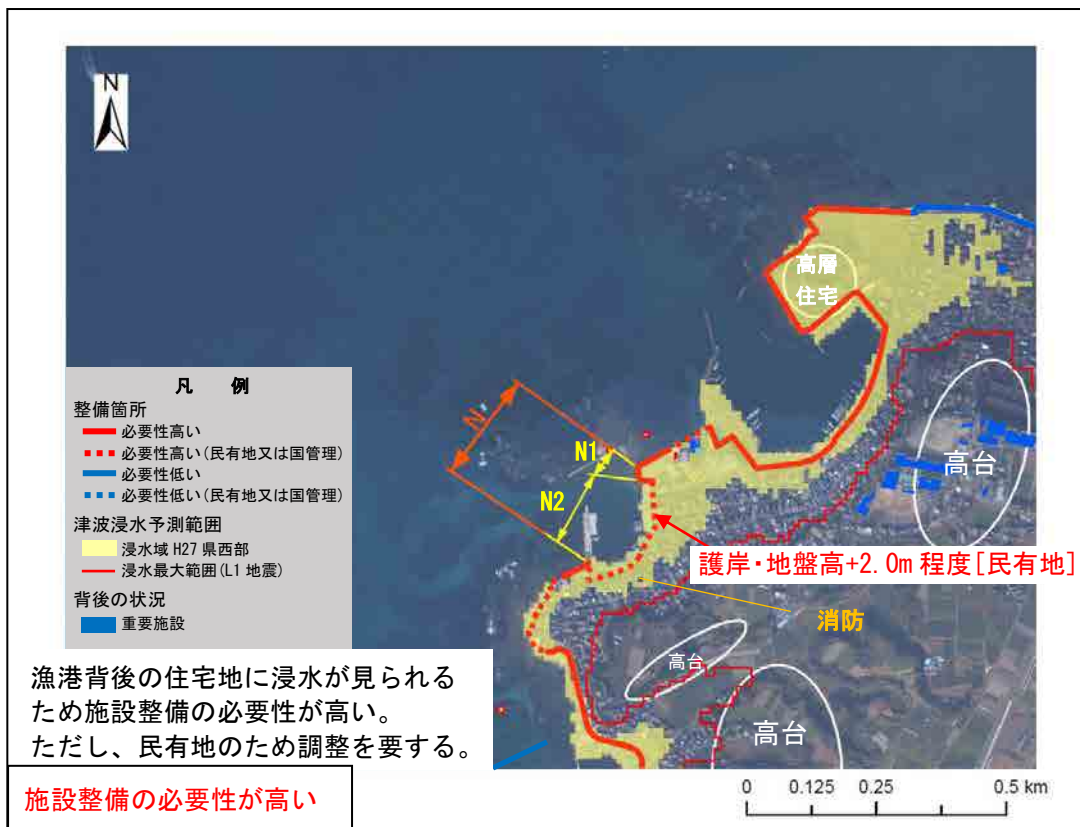
図-3.15 長井漁港海岸（新宿地区）の整備対象検討図

N) 長井漁港海岸（新宿地区）：最大津波高=4.6m

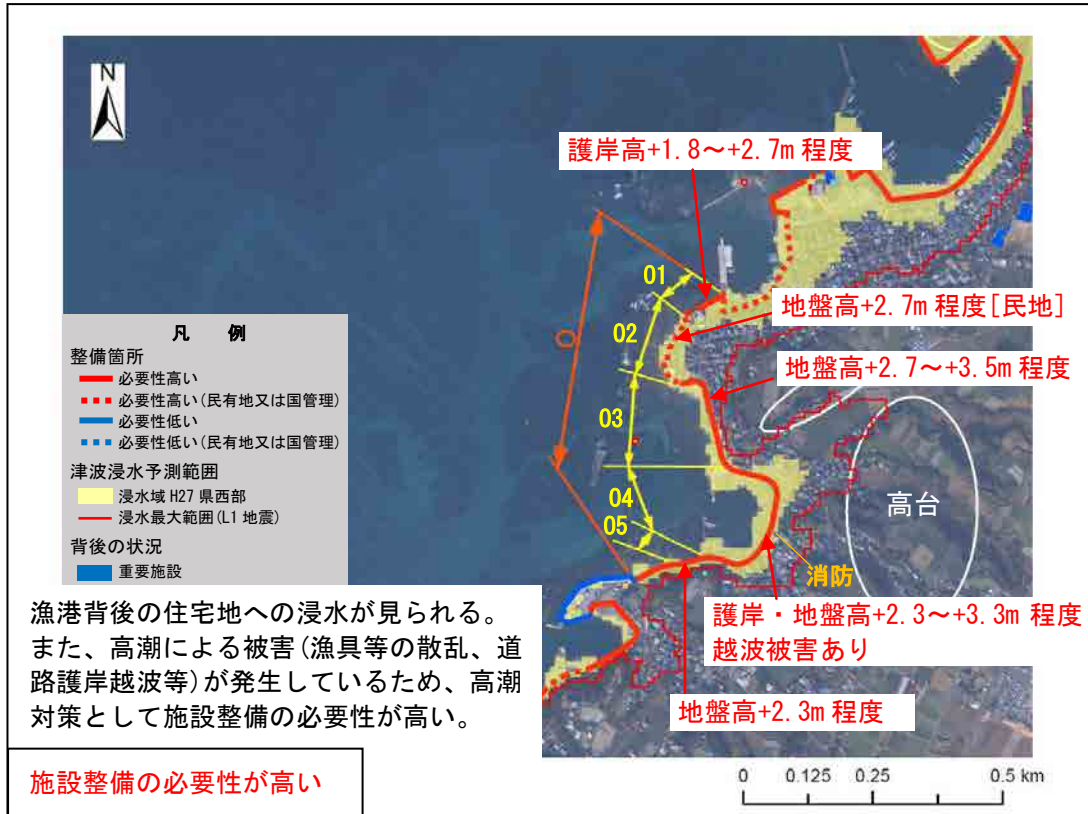
図-3.16 長井漁港海岸（漆山地区）の整備対象検討図

○) 長井漁港海岸（漆山地区）：最大津波高=5.2m

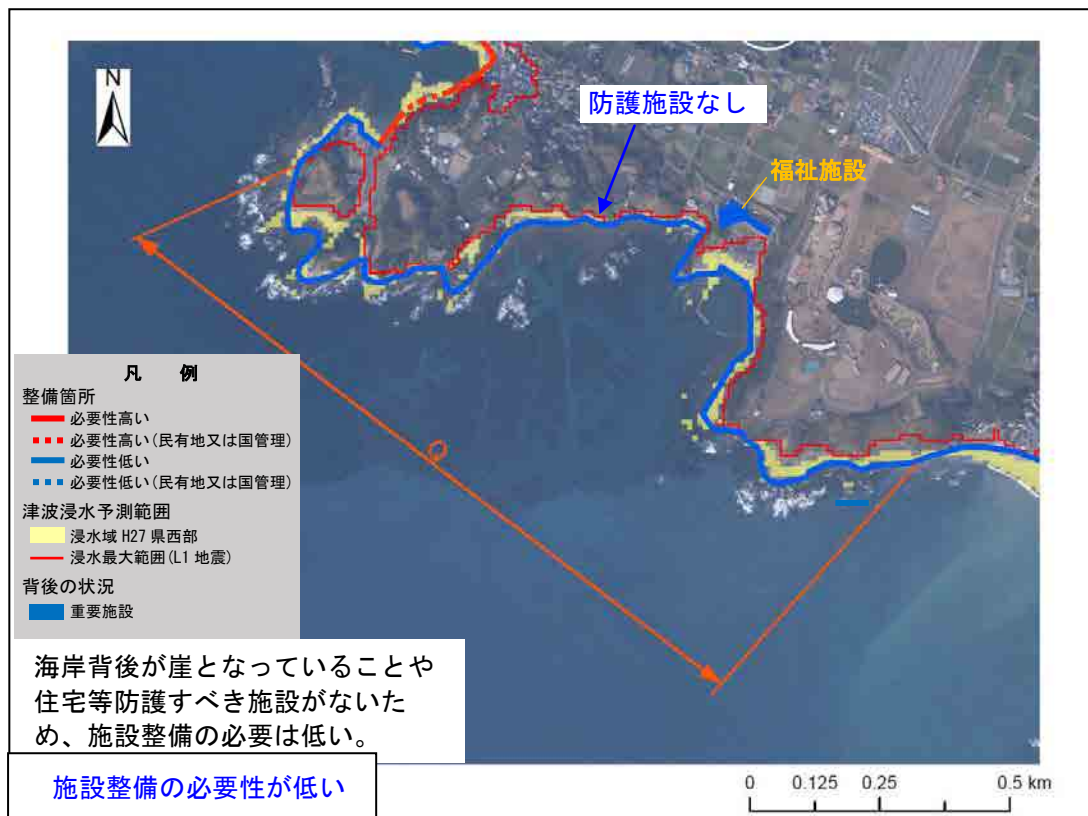
図-3.18 一般公共海岸の整備対象検討図

Q) 一般公共海岸：最大津波高=4.4m

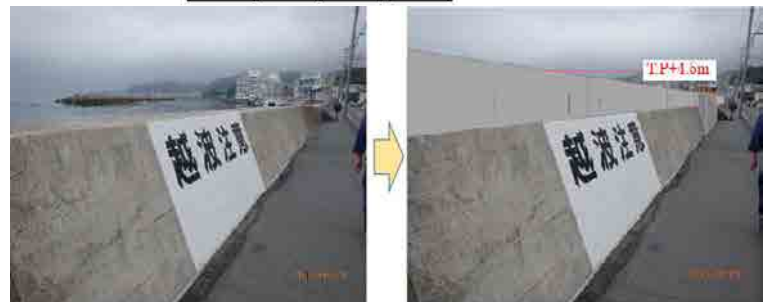
【ハード整備の断面イメージ】

- 施設整備に当たっては、景観やアクセス性への配慮が必要である。
- 陸閘を設置した場合には、管理等の調整が必要である。
- 民有護岸（マリーナ等）については、所有者との調整が必要である。
- 河川管理者との調整が必要である。

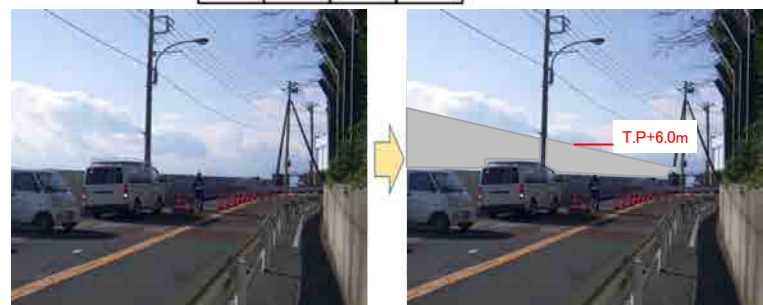
【ハード整備の断面イメージ】

ハード整備をする上で想定される問題点	<ul style="list-style-type: none"> ・施設整備により、景観の悪化やアクセス性の低下が懸念される。 ・陸閘を設置した場合には、管理等の調整が必要である。 ・私有の護岸は、所有者との調整が必要である。
備考	<ul style="list-style-type: none"> ・[F2, F3] 漁港施設による多重防護の考え方により、整備天端高の低減の可能性について検討が必要である。

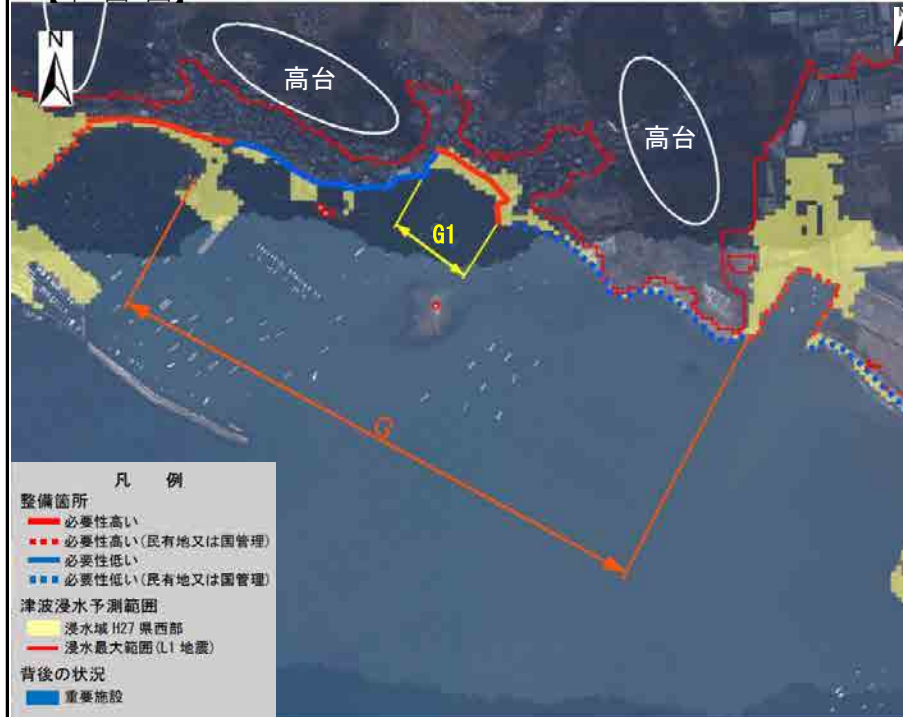
【平面図】

海岸名	佐島漁港海岸	地区名	谷戸芝	所管	水産庁
最大津波高	T.P. +2.7m		計画波浪	$H_0' = 2.81m$	$T_0 = 4.7s$
優先する外力	津波		設計高潮位	T.P. +1.28m	
現況天端高	T.P. +2.6m		計画天端高	T.P. +3.0m	
整備タイプ	防護と利用に配慮した整備(IV)		住宅地への浸水の有無	有 ・ 無	
海岸の地形・構造物	砂浜、岩礁、物揚場、船揚場、護岸		背後地の利用状況	漁港、道路、住宅	
地区状況	防護	<ul style="list-style-type: none"> ・ 漁港施設は、津波浸水が想定される。 ・ 背後地には住宅があり、津波による浸水が小規模であるが想定される。 			
	環境	--			
	利用	<ul style="list-style-type: none"> ・ 佐島漁港（本港地区、谷戸芝地区）があり、漁業が営まれている。 			
ハード整備の概要	<ul style="list-style-type: none"> ・ 胸壁(新設) [G1] ・ 必要に応じて陸閘やアクセス階段を整備

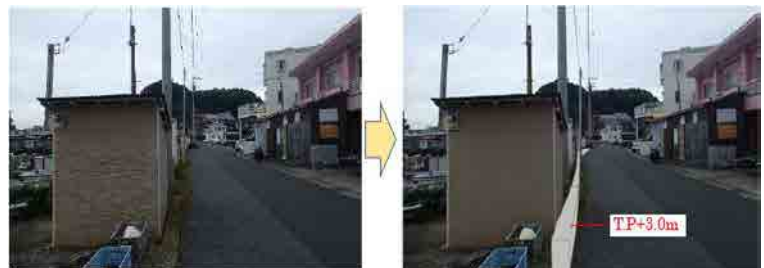
【ハード整備の断面イメージ】

ハード整備をする上で想定される問題点	<ul style="list-style-type: none"> ・ 漁港の利用に配慮した整備が必要である。 ・ 陸閘を設置した場合には、管理等の調整が必要である。 ・ 胸壁の整備に当たっては、景観やアクセス性への配慮が必要である。
備考

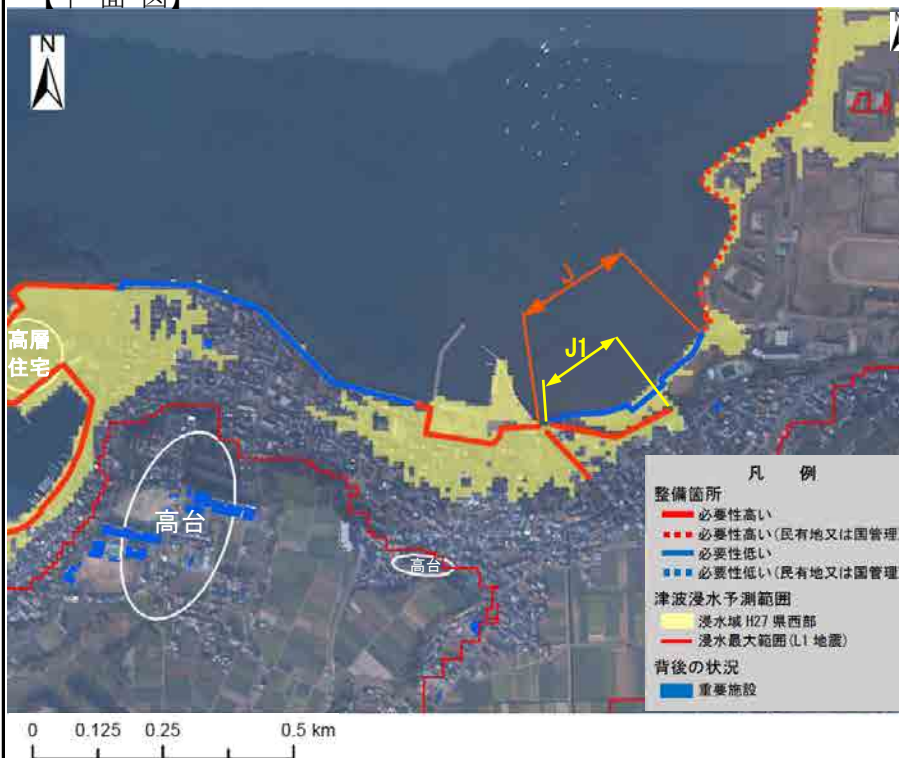
【平面図】

海岸名	横須賀海岸	地区名	長井	所管	国土交通省
最大津波高	T.P. +3.3m		計画波浪	$H_0' = 4.75m$	$T_0 = 6.9s$
優先する外力	津波		設計高潮位	T.P. +1.28m	
現況天端高	T.P. +3.5m		計画天端高	T.P. +4.0m	
整備タイプ	防護を主とした整備 (Ⅲ)		住宅地への浸水の有無	○有 ・ 無	
海岸の地形・構造物	砂浜、護岸、堤防		背後地の利用状況	道路、住宅	
地区状況	防護	<ul style="list-style-type: none"> 背後地には住宅があり、津波浸水が想定される。 竹川を遡上する津波の影響が懸念される。 			
	環境	<ul style="list-style-type: none"> アマモ場のある小田和湾に面している。 富浦公園があり、前面には砂浜が広がっている。 			
	利用	—			
ハード整備の概要	<ul style="list-style-type: none"> 河川護岸(嵩上げ改良)[J1]

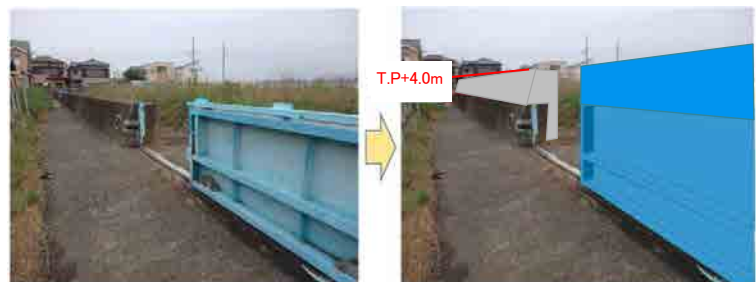
【ハード整備の断面イメージ】

- ・漁港施設用地の利用に配慮した整備が必要である。
- ・胸壁の整備に当たっては、景観への配慮が必要である。

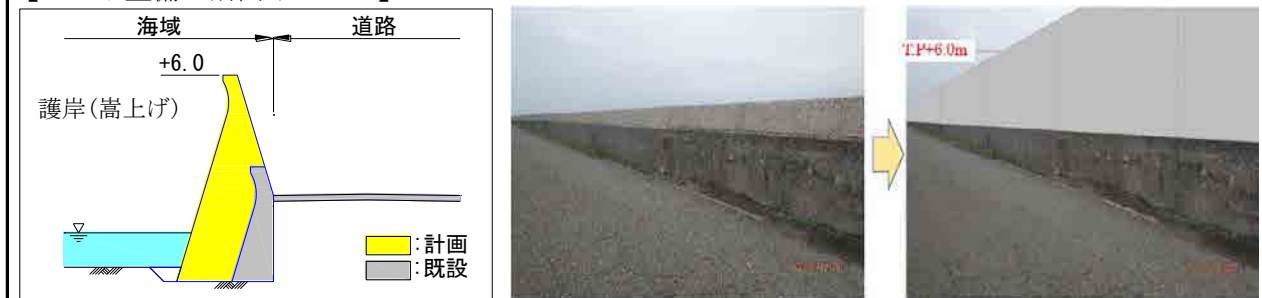
【ハード整備の断面イメージ】

海岸名	長井漁港海岸	地区名	本港	所管	水産庁
最大津波高	T.P.+5.9m		計画波浪	$H_0' = 0.94m$	$T_0 = 9.4s$
優先する外力	津波		設計高潮位	T.P.+1.28m	
現況天端高	T.P.+2.0m ~ +2.9m		計画天端高	T.P.+6.0m	
整備タイプ	防護と利用に配慮した整備(IV)		住宅地への浸水の有無	有・無	
海岸の地形・構造物	岩礁、物揚場、船揚場、護岸		背後地の利用状況	漁港、道路、住宅	
地区状況	防護	<ul style="list-style-type: none"> 背後地は津波浸水が想定され、特に集合住宅（県営住宅）付近と漁港の市場付近の浸水範囲が広い。 漁港やマリーナに多くの船が係留されているため、津波による二次的災害が懸念される。 			
	環境	<ul style="list-style-type: none"> 部分的に岩礁が広がっている。 			
	利用	<ul style="list-style-type: none"> 長井漁港（本港地区）があり、漁業が営まれている。 			
ハード整備の概要	<ul style="list-style-type: none"> 護岸(嵩上げ改良) [M1][M2][M4] 胸壁(新設) [M3] 必要に応じて陸閘やアクセス階段を整備

ハード整備をする上で想定される問題点	<ul style="list-style-type: none"> 漁港施設用地の利用に配慮した整備が必要である。 陸閘を設置する場合には管理等の調整が必要である。 施設の整備に当たっては、景観やアクセス性への配慮が必要である。 民有護岸については、所有者との調整が必要である。
備考	<ul style="list-style-type: none"> [M2, M3] 漁港施設による多重防護の考え方により、整備天端高の低減の可能性について検討が必要である。

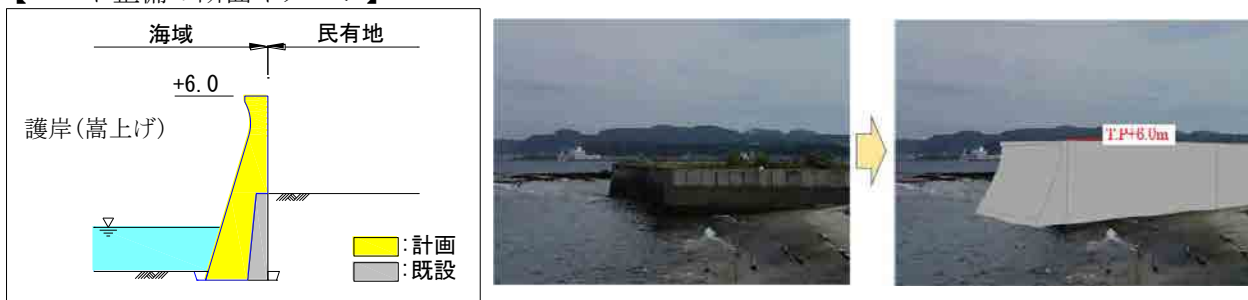
【ハード整備の断面イメージ】

ハード整備をする上で想定される問題点

- ・漁港施設用地の利用に配慮した整備が必要である。
- ・施設の整備に当たっては、景観やアクセス性への配慮が必要である。
- ・陸閘を設置する場合には、管理等の調整が必要である。
- ・民有護岸については、所有者との調整が必要である。

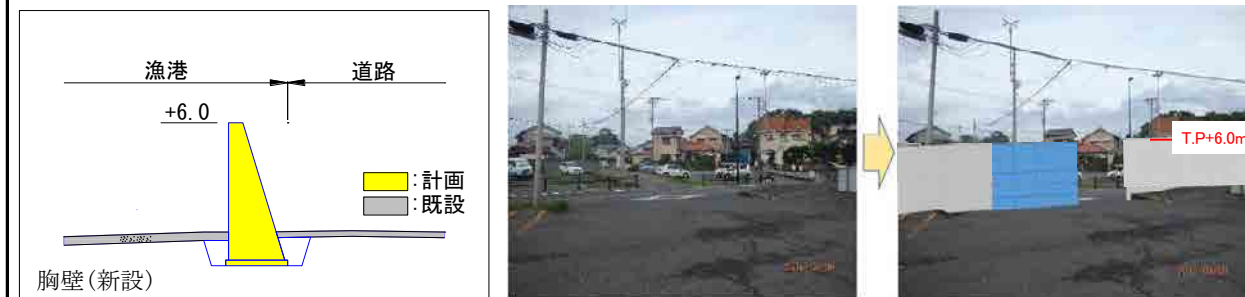
【ハード整備の断面イメージ】

海岸名	長井漁港海岸	地区名	漆山	所管	水産庁
最大津波高	T.P.+5.2m (T.P.+3.6m)		計画波浪	$H_0' = 1.03m$	$T_0 = 11.9s$
優先する外力	津波 (高潮)		設計高潮位	T.P.+1.28m	
現況天端高	T.P.+1.8m ~ +3.5m		計画天端高	T.P.+6.0m	
整備タイプ	防護と利用に配慮した整備(IV)		住宅地への浸水の有無	有・無	
海岸の地形・構造物	岩礁、物揚場、船揚場、護岸		背後地の利用状況	漁港、道路、住宅	
地区状況	防護	<ul style="list-style-type: none"> 背後地には住宅が密集し、一部の住宅は海岸に面している。 津波による住宅への浸水が想定される。 高潮による被害(越波・越流)が発生している。 			
	環境	<ul style="list-style-type: none"> 海岸線には岩礁が広がっている。 			
	利用	<ul style="list-style-type: none"> 長井漁港(漆山地区)があり、漁業が営まれている。 			
ハード整備の概要	<ul style="list-style-type: none"> 護岸(嵩上げ改良) [01][05] 胸壁(新設) [02(民有)][03][04] 必要に応じて陸開やアクセス階段を整備

ハード整備をする上で想定される問題点	<ul style="list-style-type: none"> 漁港施設用地の利用に配慮した整備が必要である。 施設の整備に当たっては、景観やアクセス性への配慮が必要である。 陸開を設置する場合には、管理等の調整が必要である。 民有の護岸は、所有者との調整が必要である。
備考	<ul style="list-style-type: none"> [04]整備天端高の低減の可能性について検討が必要である。

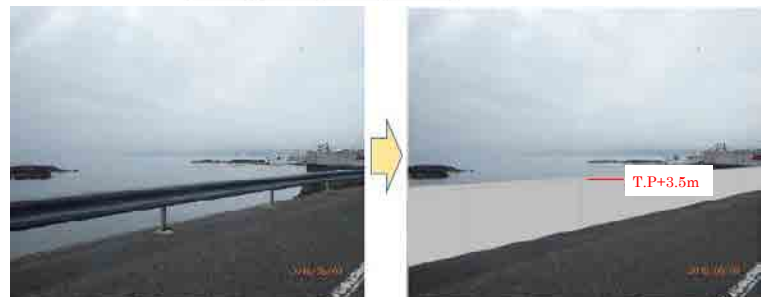
【ハード整備の断面イメージ】

海岸名	長井漁港海岸	地区名	荒井	所管	水産庁
最大津波高	T.P.+3.2m (T.P.+2.3m)		計画波浪	$H_0' = 1.65m$	$T_0 = 11.9s$
優先する外力	津波 (高潮)		設計高潮位	T.P.+1.28m	
現況天端高	T.P.+1.5m ~ +3.1m		計画天端高	T.P.+3.5m	
整備タイプ	防護と利用に配慮した整備(IV)		住宅地への浸水の有無	○有 ・ 無	
海岸の地形・構造物	岩礁、物揚場、船揚場、護岸		背後地の利用状況	漁港、道路、住宅	
地区状況	防護	<ul style="list-style-type: none"> 背後地の一部で住宅が密集し、津波浸水が想定される。 高潮による被害(越波、越流)が発生している。 			
	環境	<ul style="list-style-type: none"> 海岸線には岩礁が広がっている。 			
	利用	<ul style="list-style-type: none"> 長井漁港(荒井地区)があり、漁業が営まれている。 			
ハード整備の概要	<ul style="list-style-type: none"> 護岸(嵩上げ改良) [P2][P4] 胸壁(新設) [P1][P3]

ハード整備をする上で想定される問題点

- ・漁港施設用地の利用に配慮した整備が必要である。
- ・施設の整備に当たっては、景観やアクセス性への配慮が必要である。
- ・陸閘を設置する場合は、管理等の調整が必要である。
- ・民有護岸は、所有者との調整が必要である。

- ・[P1, P2]整備天端高の低減の可能性について検討が必要である。
- ・近隣地区の対策状況を考慮する必要がある。
