## 『老朽化した消火器の取り扱いにはご注意ください!』

平成 21 年 9 月 15 日及び 16 日に大阪市東城区及び福岡県行橋市において、腐食した消火器を操作したことにより、消火器が破裂し受傷したと見られる事故が相次いで発生しました。

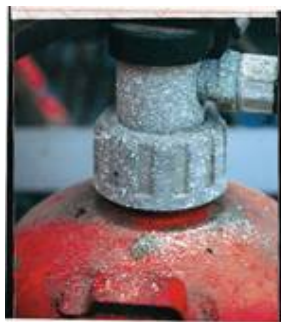
溶接部等が腐食  
により剥離

写真のような消火器は絶対に使用しないでください!
