(株) グローバル・ニュークリア・フュエル・ジャパン  
取締役社長 山崎 肇

2026年6月4日に発生した加工施設（非管理区域）の装置制御盤での発煙について

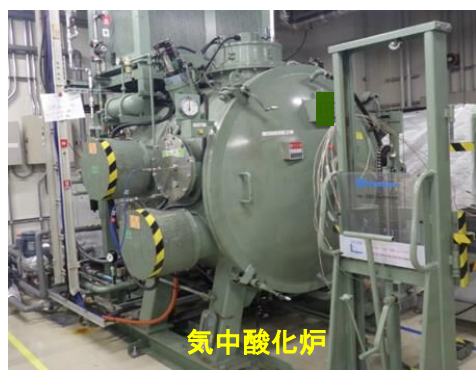
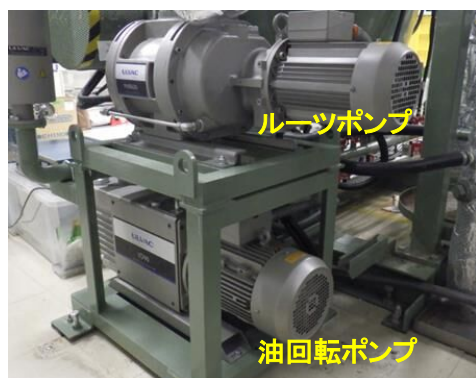
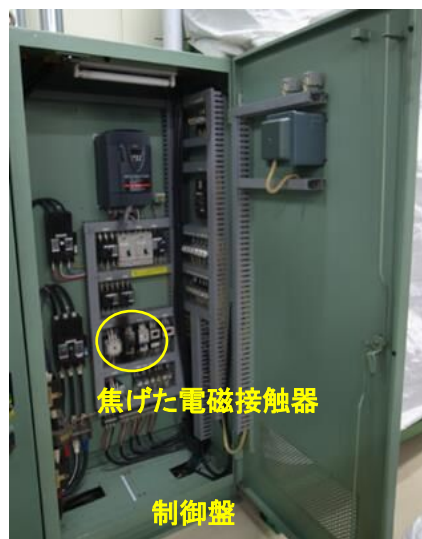
弊社第2加工棟の非管理区域に設置されている小型気中酸化炉の定期点検中に、当該装置の制御盤から発煙を確認しました。そのため、速やかに当該制御盤の電源を遮断し発煙は停止しました。

今回の事象が発生した当該装置(小型気中酸化炉)

当該装置の点検の一環として、点検時特有の条件で装置を動作させる作業をしており、この作業要領が適切でなかったためであると考えており、詳細について現在確認中です。

・今回の点検では、上記の真空状態を作り出すために必要なポンプの性能を確認する作業が実施されていた。ポンプは大気圧用と高真空用の2つがあり、そのうち高真空用のポンプの動作中に今回事象が発生した。
