# アメリカカンザイシロアリの特徴

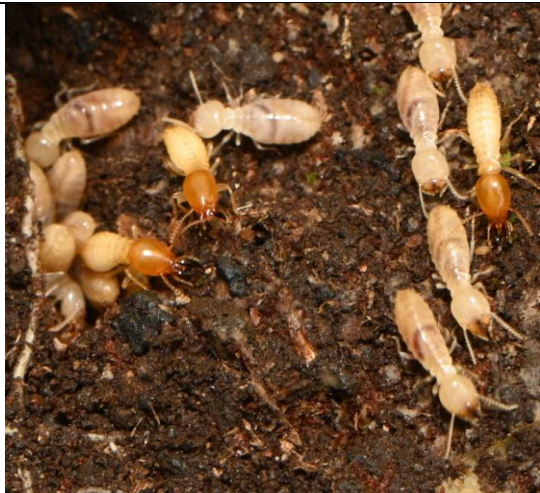
<p>イエシロアリ</p>

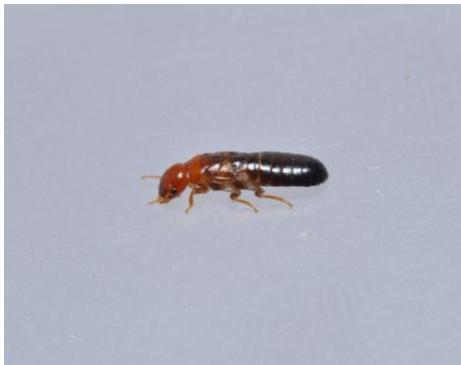
<p>アメリカカンザイシロアリ</p>

ヤマトシロアリ、イエシロアリ	アメリカカンザイシロアリ
分布	ヤマトシロアリ(北海道の一部を除き全国) イエシロアリ(神奈川県以西の沿岸部)	関東以西の沿岸部に点在
加害材	湿った木材	乾いた木材
建物への侵入方法	・地下から蟻道を作り侵入 ・羽アリの飛翔により侵入	・輸入家具等からの持ち込み(地下からは侵入しない) ・羽アリの飛翔により侵入
羽アリの飛翔	特定期(6月頃)に多数で数回飛翔(最大約100m飛翔)	少数ずつほぼ通年で飛翔(大半は2～3m飛翔)
コロニーの成長と構成員数	コロニーの成長は早く、数万～数百万匹で大きなコロニー形成	コロニーの成長は遅く、最大数千匹で小さなコロニー形成
被害家屋のコロニー数	多くは1個	1～数十個
駆除方法	・コロニーに薬剤散布 ・毒餌による防除	・柱等の木材に穿孔し薬剤注入 ・家全体を覆い燻煙
画像

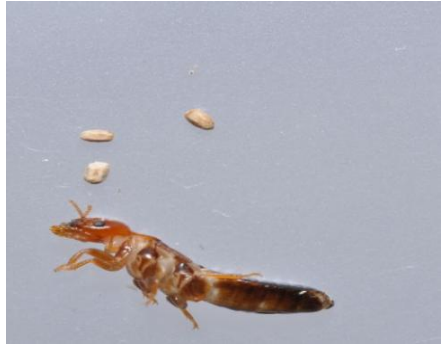
<p>米俵状の糞とカンザイシロアリ</p>
アメリカカンザイシロアリの特徴	<ul style="list-style-type: none"> <li>・体長は、羽アリ約6～8mm 兵アリ8～11mmと大きめ。</li> <li>・生きていくのにほとんど水分を必要とせず、乾燥した木材で十分生きられる。</li> <li>・糞(1mm程度の大きさ)の形状は米俵状で、特徴的な線がみられ、硬い。</li> <li>・シロアリが木材に開けた、2mm程度の画びょうを刺したような穴から糞を排出し、砂状に積もることが多く、これにより被害が発見されることが多い。</li> <li>・砂状の物がシロアリの糞とは気づかずに清掃してしまい、被害の発見が遅れることもある。</li> </ul>
