第4章 整備工事関連調査報告

史跡東京湾要塞跡整備関連調査報告書 第3集

史跡東京湾要塞跡

千代ヶ崎砲台跡

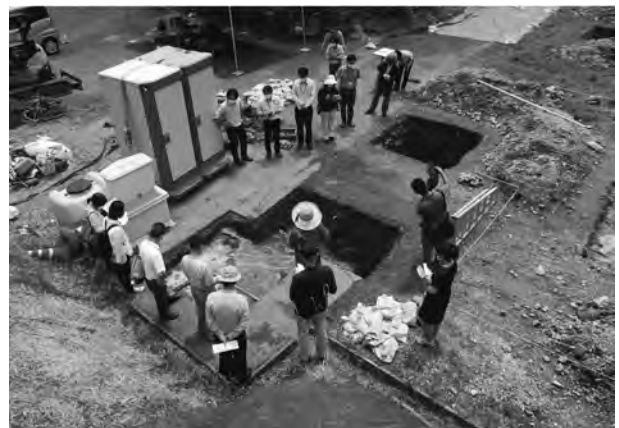
8. 整備委員会5次調査現地視察
